# Informes y trabajos 6

<b>Conservación y restauración de “academias” pertenecientes a la Facultad de Bellas Artes de San Fernando</b> .....	7
Carmen de Antonio Sáenz	
<b>El poblado talayótico de Trepucó (Maó, Menorca): pasado y presente de una misma investigación</b> .....	15
Elena Sintés Olives y Francsec Isbert Vaquer	
<b>Restauración de una rueda de carro de época ibérica procedente de Albacete</b> .....	25
Emma García Alonso	
<b><i>Virgen de Loreto. Análisis técnico de los componentes del tejido y de la imagen pictórica</i></b> .....	32
Marisa Gómez, M. <sup>a</sup> Antonia García, Pedro Pablo Pérez, Elena González, Pilar Borrego, Ángela Arteaga y Estrella Sanz	
<b>El estudio del alfarje Tanto Monta en Huesca saca a la luz su azarosa existencia y posibilitará su recuperación</b> .....	43
Ana Carrassón López de Letona	
<b><i>Fray Martín de Vizcaya repartiendo limosna, de Zurbarán (Monasterio de Guadalupe, Cáceres). Tratamiento de conservación</i></b> .....	62

# Conservación y restauración de “academias” pertenecientes a la Facultad de Bellas Artes de San Fernando

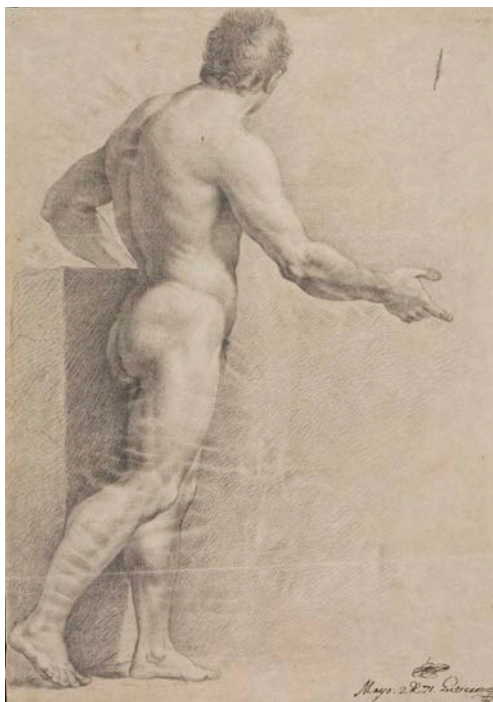
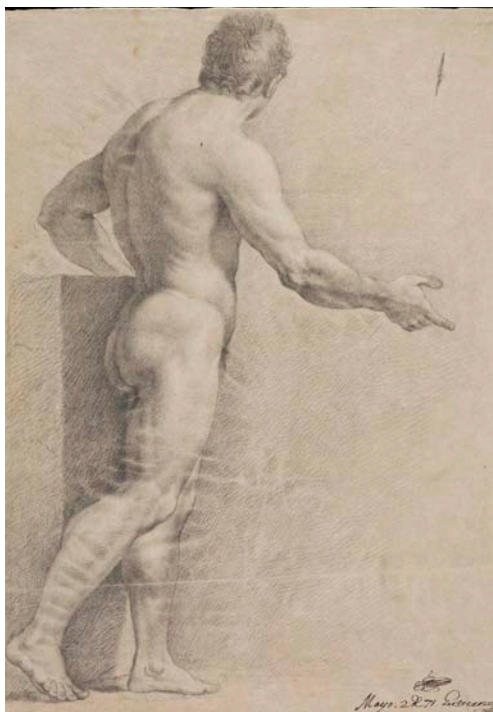
Su deficiente almacenaje ha provocado en algunos casos la pérdida de parte de los pigmentos de las obras, originada por la erosión que han sufrido por el roce entre ellas (fig. 7 y 8).

**Figura 7.** Dibujo de Bernardo Albizu, antes de su tratamiento. Facultad de Bellas Artes, n.º CUC 1910. Fotografía: Fernando Suárez.

**Figura 8.** Dibujo de Bernardo Albizu, después de su tratamiento. Facultad de Bellas Artes, n.º CUC 1910. Fotografía: Fernando Suárez.

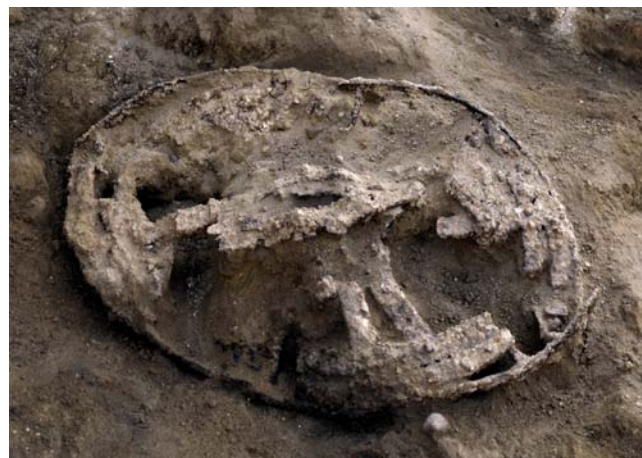
Figura 1. Estado de la rueda de Lezuza en el momento de su descubrimiento. Fotografía: Uroz.

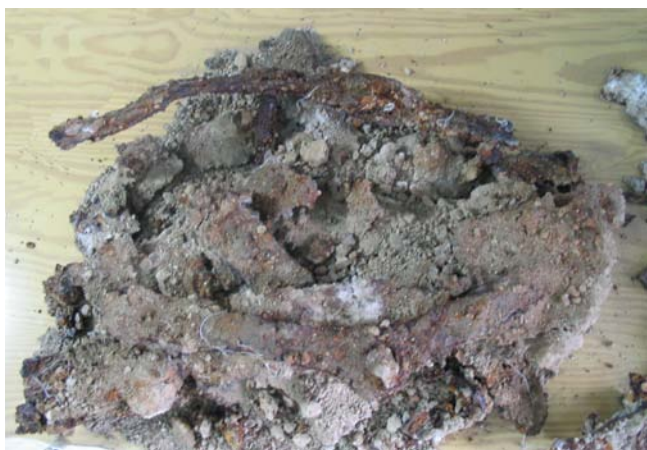
El deplorable estado de conservación y la completa conversión del hierro en productos de alteración imposibilitaban cualquier manipulación sin llevar a cabo una fijación previa (fig. 3). Por eso, antes de la limpieza del metal se realizó una fijación inicial con Araldit rápido, para adherir aquellos fragmentos con roturas recientes o más evidentes, a la vez que se intentaba localizar otros puntos de unión, incluso con la ayuda de las distintas tonalidades de la corrosión superficial, consiguiéndose así la reubicación de la práctica totalidad del material recuperado. En aquellos casos en que, una vez limpia, se evidenciaron errores de pegado, pudieron corregirse o eliminarse fácilmente mediante la aplicación de calor local.

**Figura 3.** La parte central de la rueda en el inicio de la intervención. Fotografía: Emma García.

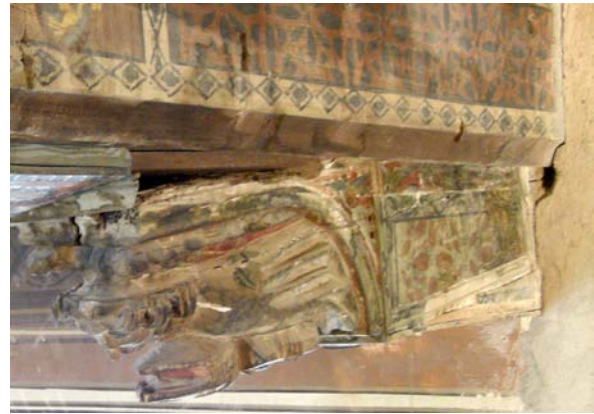
**Figura 6.** En la zona superior se observa el tablero añadido a los lados de las jácenas, y el movimiento de los canes. Fotografía: Artyco, Archivo General IPCE.

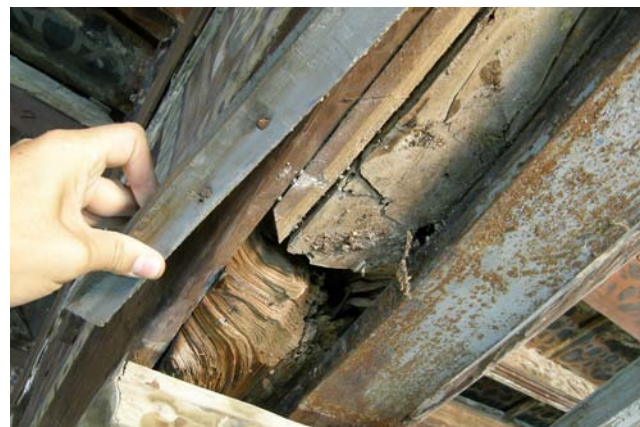
**Figura 24.** Jácena IV rotura y refuerzos metálicos. Fotografía: Artyco, Archivo General IPCE.

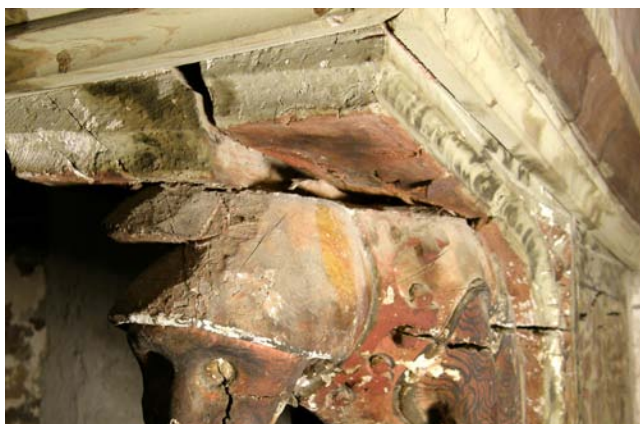
**Figura 25.** Rotura del can III. Fotografía: Artyco, Archivo General IPCE.

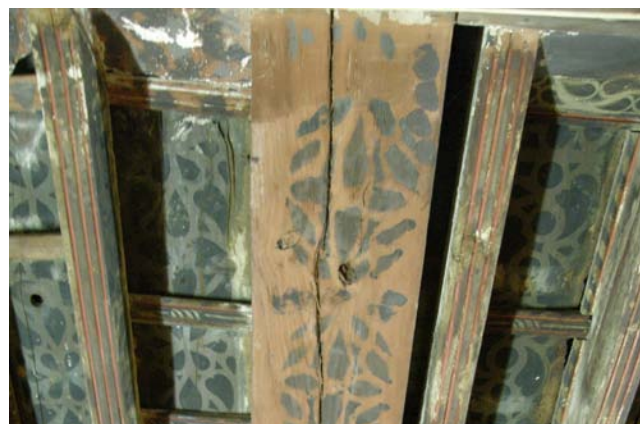
**Figura 26.** Viga de refuerzo aplicada en la calle IV. Fotografía: Artyco, Archivo General IPCE.

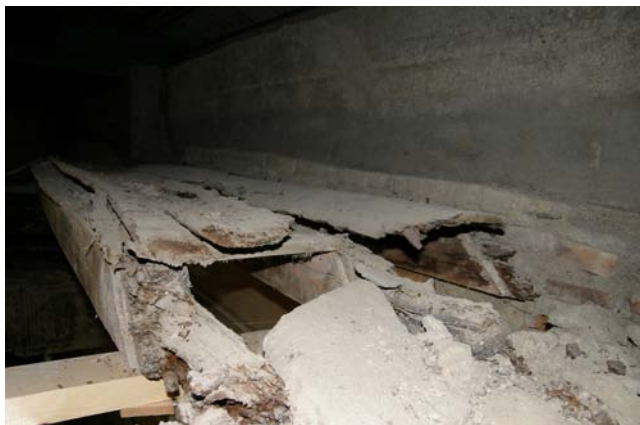
**Figura 33.** Degradación de la madera en la calle XI. Fotografía: Artyco, Archivo General IPCE.

El abandono del palacio en los años 50 genera la entrada de agua por cubiertas, la consiguiente pudrición de las maderas y el lavado de policromías. En las zonas donde hubo filtraciones de agua se produjo descohesión y degradación de la madera con pérdida de propiedades mecánicas y de material. En la policromía, fueron importantes las manchas de humedad, pérdidas de aparejo y del estrato de color, decoloración de las superficies, etc. (fig. 33 y 34).

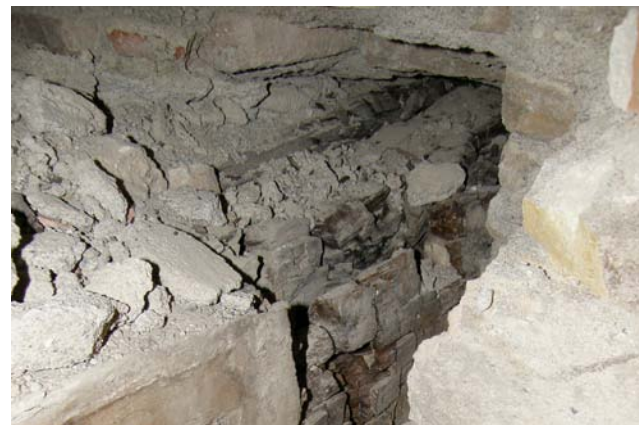
**Figura 34.** Pudrición de la cabeza de viga XI. Fotografía: Artyco, Archivo General IPCE.

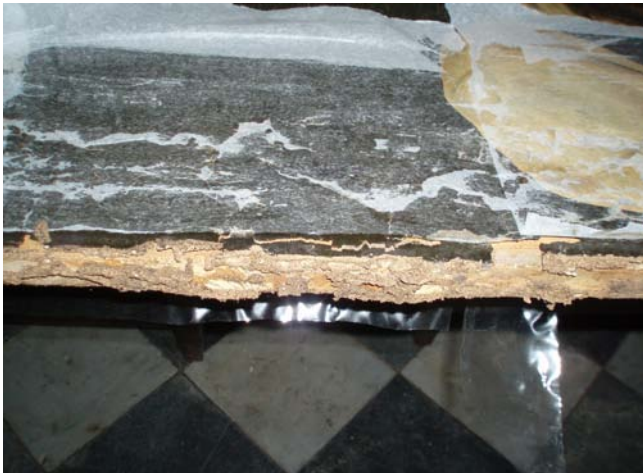
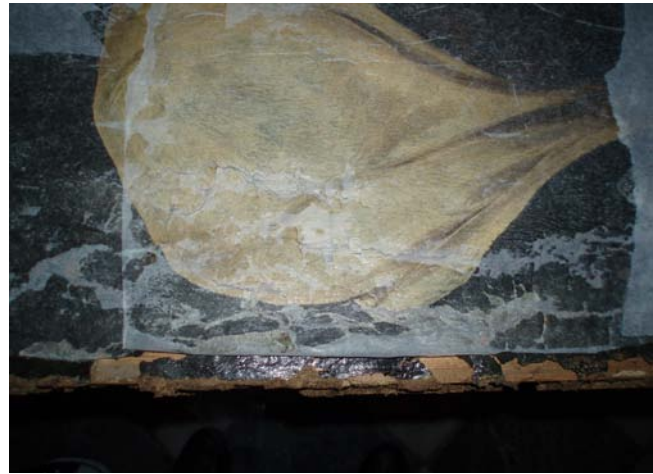
En marzo de 2008 se detectó en el cuadro de *Fray Martín de Vizcaya repartiendo limosna*, situado en el muro externo de la sacristía, la formación de una rotura de la capa pictórica a lo largo de todo el lateral izquierdo. Estos daños fueron causados por la infestación de termitas subterráneas, cuyo túnel de desplazamiento bajaba de la parte inferior del marco hacia la cartela. Las termitas recorrían una línea vertical desde la zona superior izquierda a la base, coincidente con los túneles que fabrican estos insectos para protegerse de la luz y conservar la humedad.

Figuras 3 y 4. Detalle de los desprendimientos de la capa pictórica producidos por el ataque de las termitas en el lateral izquierdo.

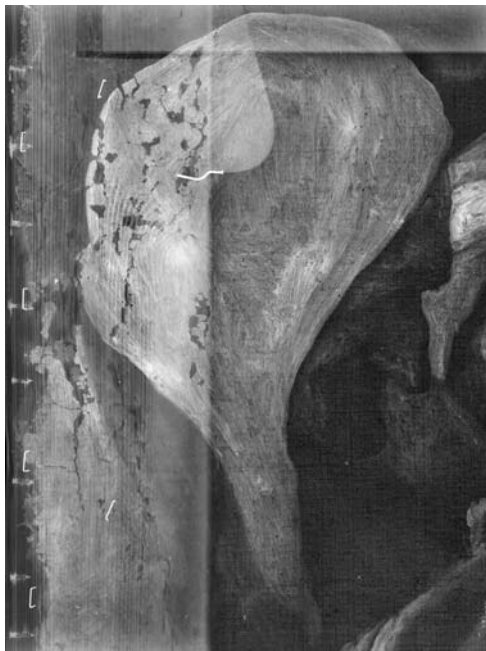
Figura 5. Detalle de la radiografía en la que se aprecia el efecto de las termitas en el lateral izquierdo.

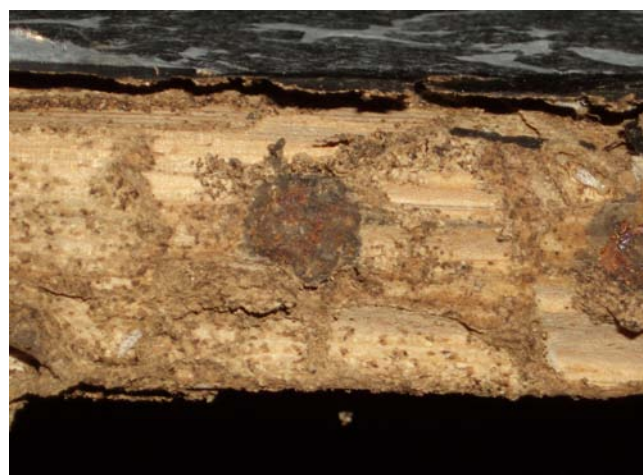
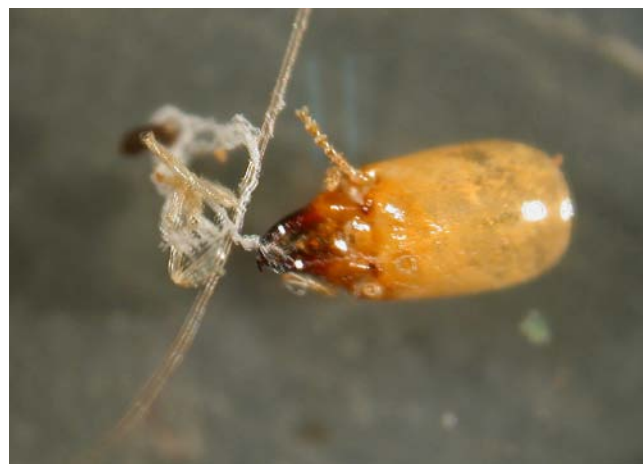
Figuras 8 a y b. Borde lateral del cuadro destruido con termitas (a) y microfotografía de la cabeza de una termita (b).

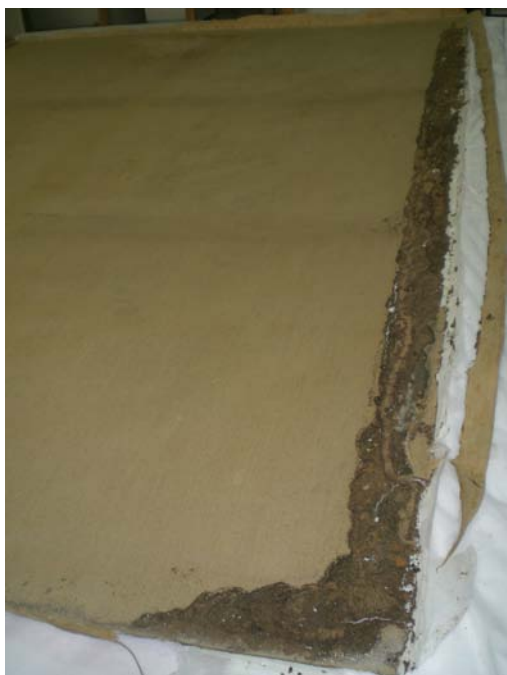
Figura 9. Estado del reverso del cuadro tras la acción de las termitas.

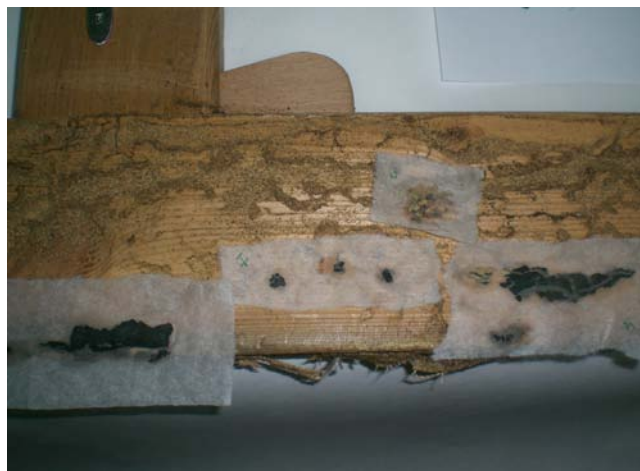
Figura 10. Fragmentos de capa pictórica adheridos al bastidor.

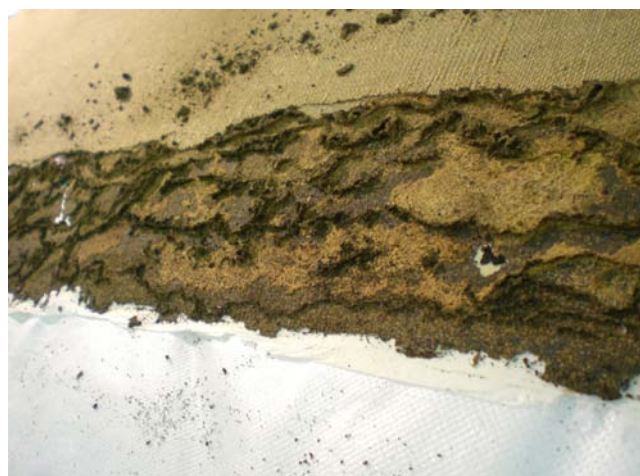
Figura 11. Detalle del estado del reverso en el que se muestra la destrucción de las telas y la acumulación de restos de canales de las termitas.
