MUSEO DE   AMÉRICA

Puntualizaciones
sobre la imaginería
“tarasca” en España.
El Cristo de Telde
(Canarias): Análisis
y proceso de restauración

Pablo F. Amador Marrero

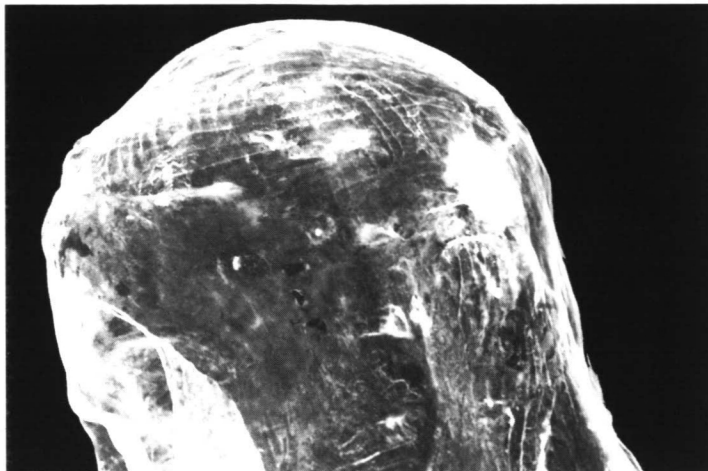
A primera vista destacaba la gran pérdida de soporte que abarcaba la parte posterior de la cabeza, la melena que oculta el cuello, el omóplato derecho y todo el hombro izquierdo, incluso llegando

hasta la parte inferior de la barba. Este deterioro se debe a una actuación anterior cuya misión era observar el interior tanto del cuerpo como de la caja craneana de la imagen. En dicha actuación eliminaron todo el material original que corresponde con la zona anteriormente descrita, llegando hasta las últimas capas. A su vez, el añadido colocado para disimular las pérdidas estaba produciendo daños directos al material original colindante, debido a la diferenciación de materiales y envejecimientos de los mismos. Entre estos daños cabe citar craquelados prematuros, levantamientos de estratos, y deterioros directos del material celulósico, haciéndolo más vulnerable al ataque de insectos, como así dejaba constancia. Para disimular esta intervención se aplicó todo un sistema de telas y papeles con estopa encolada, claramente distinguible a simple vista, al no mantener la homogeneidad ni calidad del trazado original, el cual ocultaba en parte.

FIGURA 2: RADIOGRAFÍA DONDE SE APRECIA EN LA PARTE POSTERIOR DE LA CABEZA, UNA INTERVENCIÓN ANTERIOR QUE LLEGÓ INCLUSO A ACCEDER AL INTERIOR DE LA CAJA CRANEANA.

Una vez fijada toda la policromía de la imagen, y tratadas aquellas zonas de mayor urgencia, se procedió a retirar el gran añadido de la parte posterior de la cabeza y espalda. Las razones que llevan a retirar dicha intervención, se fundamentan sobre todo, en que el añadido, aquí tratado, se encontraba produciendo daño a las zonas anexas a él, evidenciando separaciones de policromía, craquelados prematuros y repintes, ya que al intentar igualar el color, solaparon parte del original. A la razón anteriormente expuesta se le suma la mala calidad de la pieza añadida. De igual modo, al sacar las placas radiográficas, éstas delataban en la parte posterior de la cabeza del Cristo, una gran mancha blanca, que resultó ser un orificio cuadrangular realizado en la misma intervención en que se colocó el cartonaje ahora a eliminar. Tras verificar las dimensiones, claramente discernibles en las diferentes tomas radiográficas, se comenzó la eliminación del añadido; para ello, en primer lugar se protegieron mediante empapelado todas aquellas zonas que se pudieran ver expuestas a deterioros en la intervención, seguidamente y debido a la naturaleza higroscópica de los materiales constitutivos de la efigie, no se optó por ningún disolvente para la separación, sino que ayudados de la mala adhesión de la pieza, se fueron liberando los bordes de modo mecánico. El siguiente paso consistió en realizar todo un sistema de trepanación a base de una sierra eléctrica de precisión e ir cortando el añadido en fragmentos menores, más fáciles de manipular y accesibles a los bisturíes. Gran parte de la cabeza, se desprendió fácilmente, ya que la última capa, la que entraba en contacto con el original, era un papel ya muy reseco y debilitado. Por el contrario, toda la zona del hombro izquierdo se tuvo que desbastar minuciosamente para no afectar al original. Finalmente, se pudo constatar que el añadido estaba confeccionado con diferentes papeles, uno de ellos de libreta, y en la labor de investigación histórica realizada en los archivos, se descubrió su pertenencia a un documento, aún existente y fechable a mediados de siglo. Las siguientes capas se correspondían con varios tejidos tipo lino para finalizar con estopa y papel.

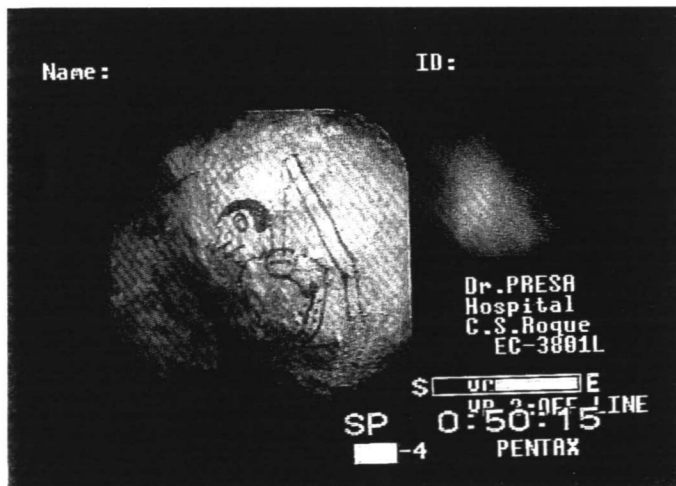
FIGURA 4: FRAGMENTO DEL CÓDICE DE LA CABEZA OBTENIDO A RAÍZ DE UNA FOTOGRAFÍA REALIZADA DURANTE LA ENDOSCOPIA A LA QUE SE SOMETIÓ A LA OBRA.

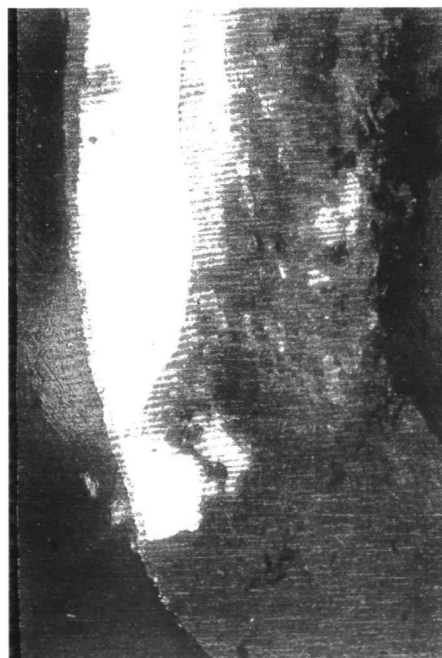
FIGURA 3: SUPERPOSICIÓN DE LOS DIFERENTES ESTRATOS DE POLICROMÍA DEL REGUERO DE SANGRE DE LA LANZADA.

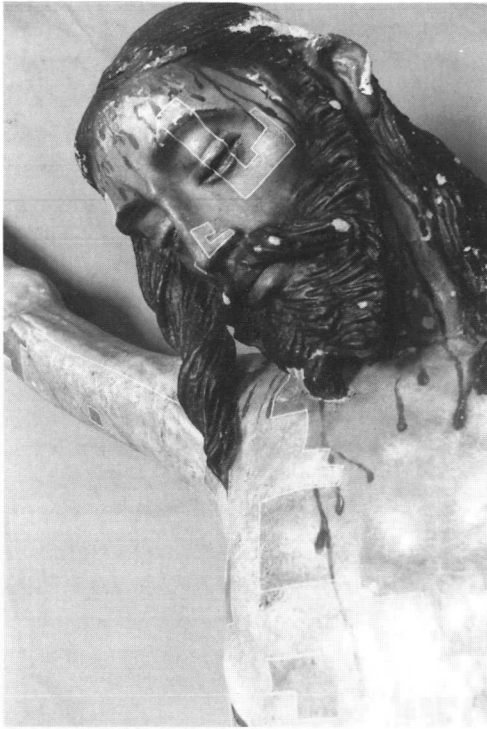
FIGURA 5: PROCESO DE LIMPIEZA DE LAS CARNACIONES.

Concluidos los diferentes tratamientos de conservación y restauración de aquellas partes correspondientes al soporte, el siguiente paso consistió en elaborar un sistema de limpieza para los estratos policromos. En este apartado hay que hacer la salvedad que desde un principio se propuso una limpieza modulada, evitando de ese modo dar un giro brusco a la estética de la pieza siempre teniendo en cuenta el factor devocional de la misma. Tras los test de disolvencia correspondientes se llegó a la conclusión de que la limpieza se efectuaría en diferentes fases y tratamientos, según las zonas. En primer lugar se realizó una limpieza química general. Esta limpieza eliminaba gran parte de los estratos oxidados y no afectaba en ningún momento a la última capa de barniz. Observando la calidad de este estrato, y su posible identificación con antiguos barnices inalterables de tipo indígena, y teniendo en cuenta la suavidad de la tonalidad dejada, se optó por conservar dicha capa, lo que repercutiría en la belleza final de la policromía. La limpieza química se aplicó en forma de damero para no formar condensaciones de humedad.

Se pudieron eliminar los repintes como la sangre de rodillas, tibias y zonas puntuales, repartidas por todo el cuerpo para ocultar deterioros, de forma mecánica, ayudados de punta de bisturí, pues de este modo se controlaba el alcance de dicha eliminación. Hay que reseñar el tratamiento de eliminación del repinte correspondiente al chorreón de sangre de la lanzada; dicha eliminación se efectuó también mecánicamente, pero esta vez en diferentes limpiezas moduladas, para así asegurarnos la plena integridad del original. De igual modo se eliminó la gran cantidad de restos de deyecciones de insectos que plagaban y alteraban el cromatismo del Cristo, esta eliminación se efectuó mediante desgaste mecánico.

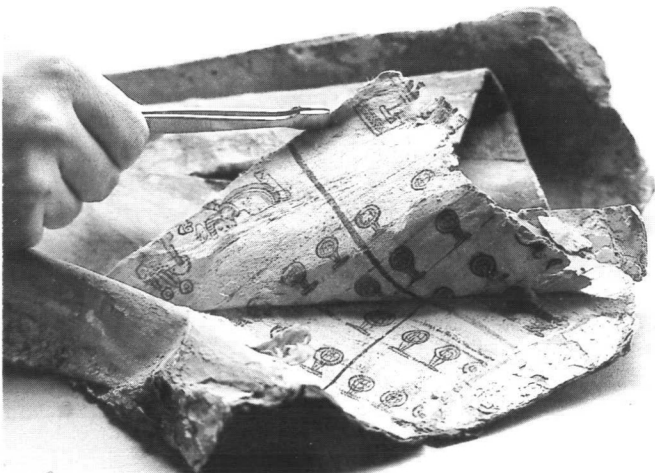
En el paño de pureza, los mayores daños se describían claramente en la lazada, donde la moña no conservaba su posición original. Su parte baja poseía una separación longitudinal de los pliegues que la constituyen, así como la pérdida de la punta de uno de los mismos, mientras que la otra, totalmente cedida, sólo se sujetaba por escasas fibras.

FIGURA 6: VISTA PARCIAL DEL CÓDICE QUE FORMA LA LAZADA DEL PAÑO DE PUREZA.

Los tratamientos empleados en la restauración de la lazada consistieron primeramente en fijar todo el original, tanto los estratos como la policromía, y devolverle su posición original a los pliegues resecos, ayudándonos de vapor y pegándolos con el mismo adhesivo celulósico, pero variando su viscosidad según pedía la pieza. La moña de la lazada se encontraba totalmente cedida, debido a la rotura de parte del soporte y de los diferentes cordeles que la sostenían, posiblemente debido al uso y las continuas vibraciones. La reposición a su colocación original se efectuó reponiendo los cordeles y la consiguiente consolidación mediante un polímero acrílico muy diluido en acetona. Las restituciones de pérdidas de soporte se efectuaron mediante injertos del mismo papel japonés usado en la cabeza, siguiendo la técnica de soldaduras de fibras. El perno de madera se liberó de todos los tejidos no originales que se sustituyeron por linos de restauración ya tratados. Para la reposición de la lazada se decidió el uso de un adhesivo de mayor consistencia, en este caso acetato de polivinilo. El pequeño perno anteriormente cortado se restituyó por otro similar pero en madera de balsa tratada.

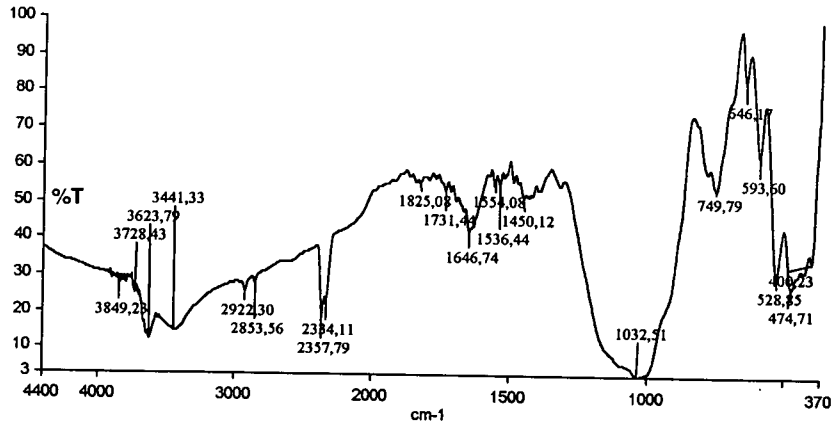
Destaca de las muestras analizadas, el fragmento arcilloso extraído del interior de la pieza, identificándose con una arcilla rica en cuarzo, basaltos, óxidos y carbonatos de hierro con una pequeña cantidad de calcita, material este que se supone original del molde usado en la ejecución de la obra; dato relevante ya que hasta la actualidad sólo se especulaba sobre el posible material en los que se realizaba el molde original.

FIGURA 8: ESPECTRO DE IR DEL MATERIAL ARCILLOSO OBTENIDO DEL INTERIOR DE LA OBRA, QUE SUPONEMOS PARTE ORIGINAL DEL MATERIAL DEL MOLDE QUE SE USÓ EN LA EJECUCIÓN DEL CRISTO.
