La reja de la capilla de las Reliquias de la Catedral de Sigüenza

Ministerio
de Educación, Cultura
y Deporte

Estudios, análisis, restauración y mantenimiento
de una obra renacentista

Edición 2015

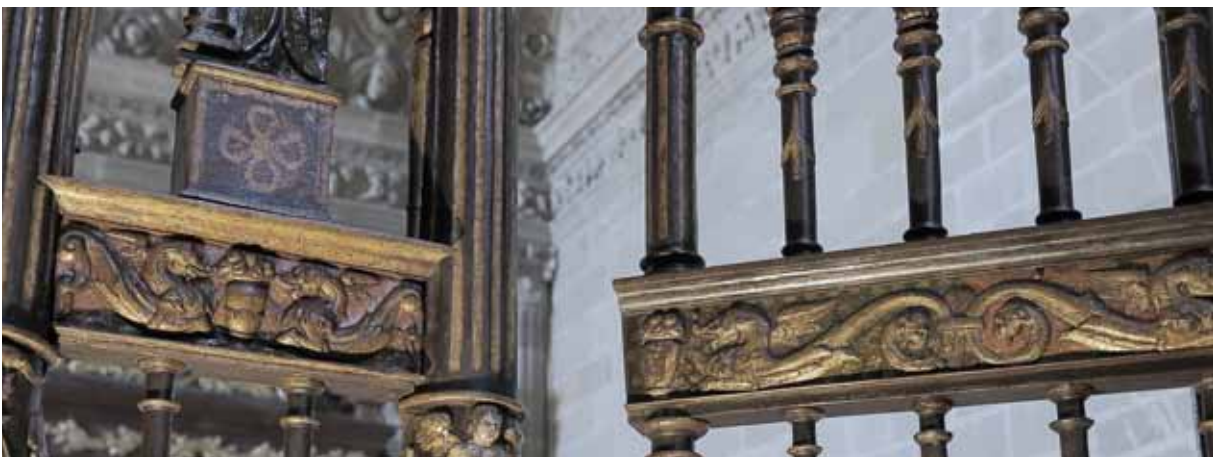
A simple vista se puede ver que tanto la puerta como los remates del friso tienen estructuras nuevas sobre las que se sitúan las piezas originales. Esta sustitución posiblemente fuera realizada en el siglo XIX, a raíz de los deterioros que sufrió como consecuencia de la invasión francesa (figura 23).

Figura 23. Original y reposición del remate de los frisos. Fotografía: Tomás Antelo.

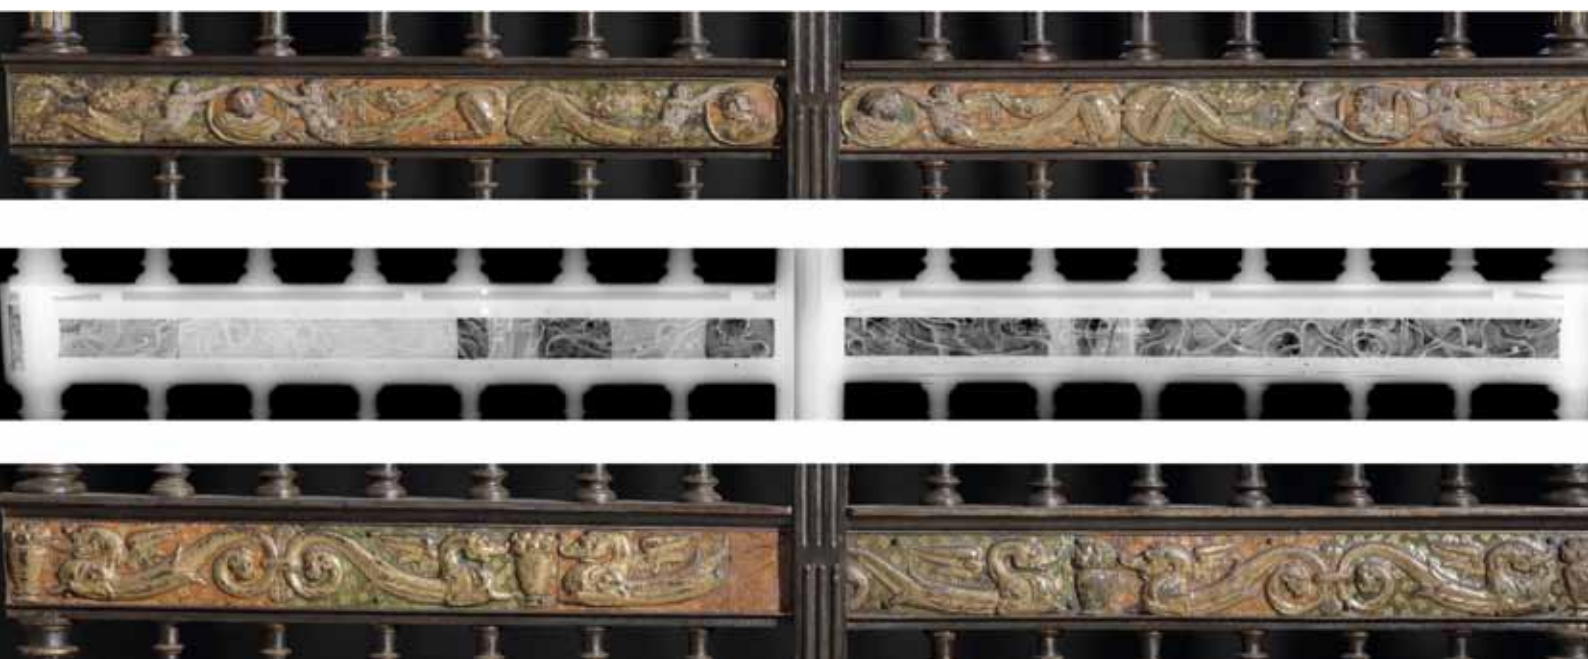
Como se aprecia en la radiografía, la faja de la puerta izquierda presenta en su interior varias chapas de refuerzo (figuras 24 y 25).

Figura 24. Imagen y radiografía de la estructura interna de la faja de la puerta. La fotografía inferior está invertida para facilitar la lectura de la radiografía. Fotografía: Tomás Antelo.

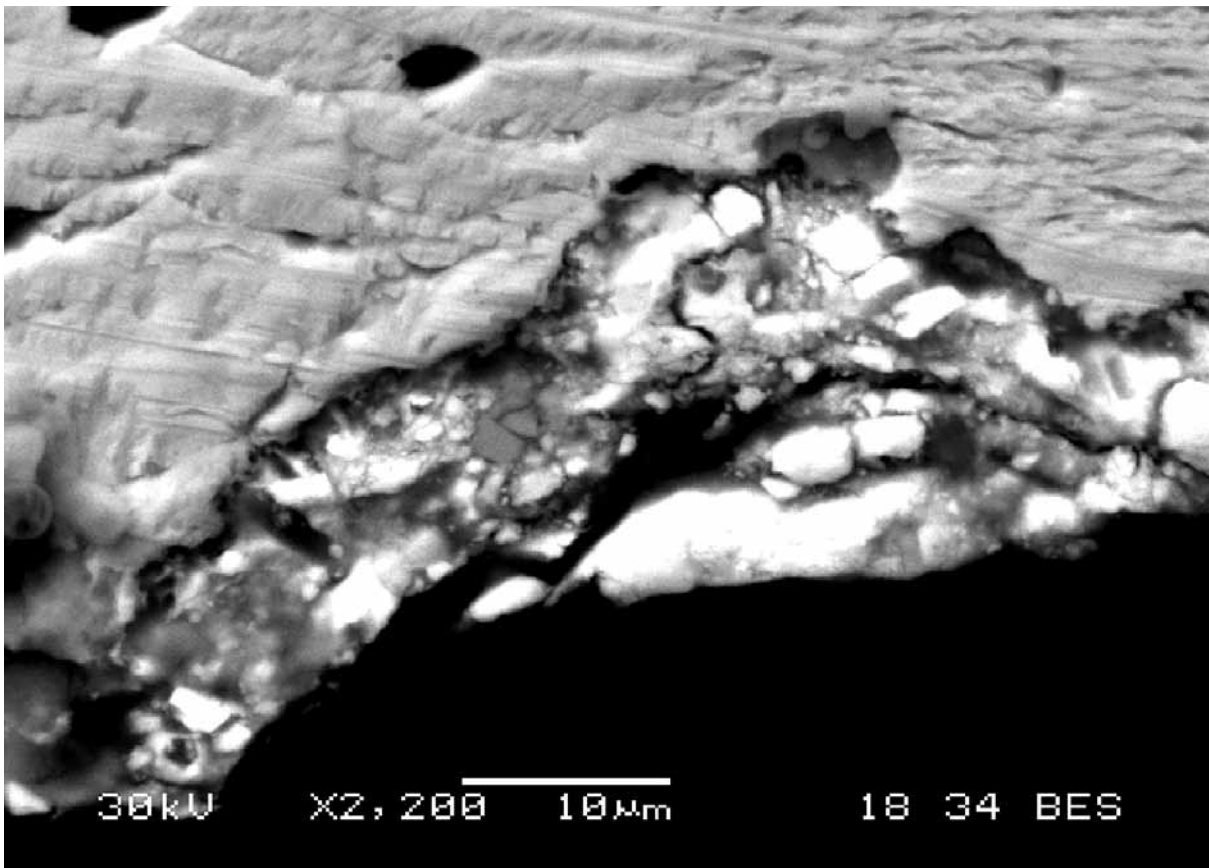
En la superficie de los balaustres se ha detectado un tratamiento superficial de estaño que en parte se encuentra en forma de óxido de estaño debido a procesos de oxidación. La finalidad de este recubrimiento es la de proteger al hierro ante la corrosión.

Figura 8. Fotografía de microscopía electrónica en modod de electrones retrodispersados del tratamiento de estañado sobre uno de los barrotes.

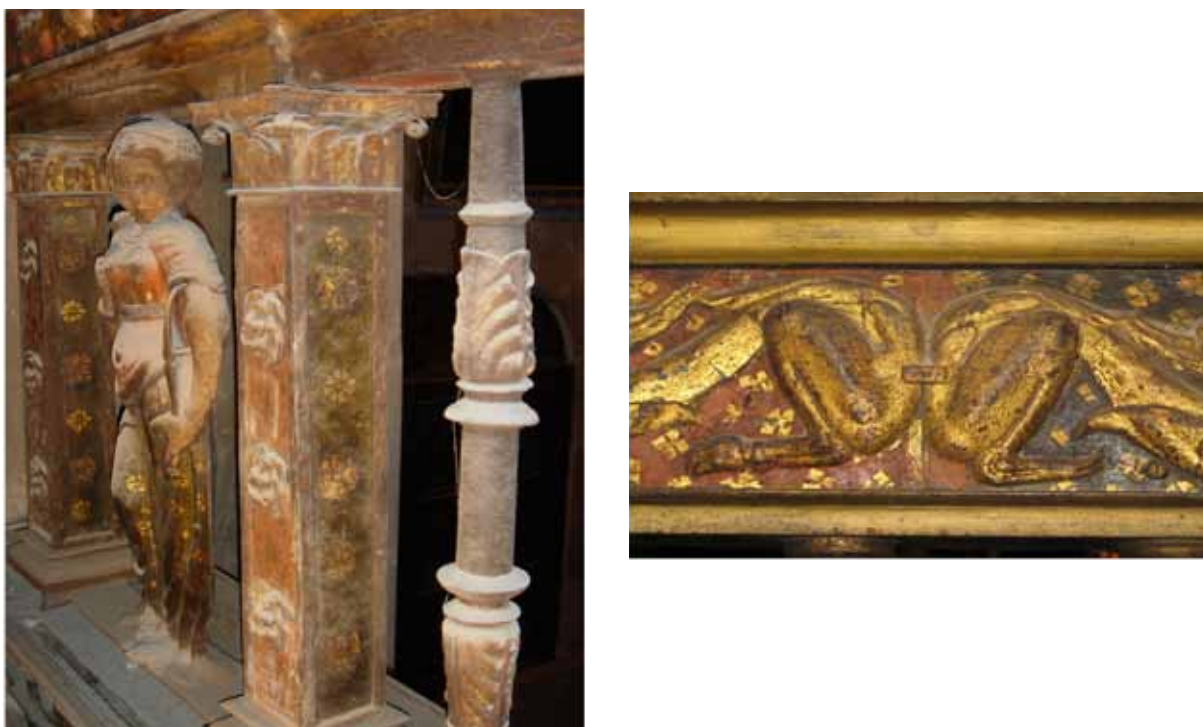
Figura 1. Detalle de la repolicromía roja localizada en la pilastra y en el friso. Fotografías: Dhurga Orozco.

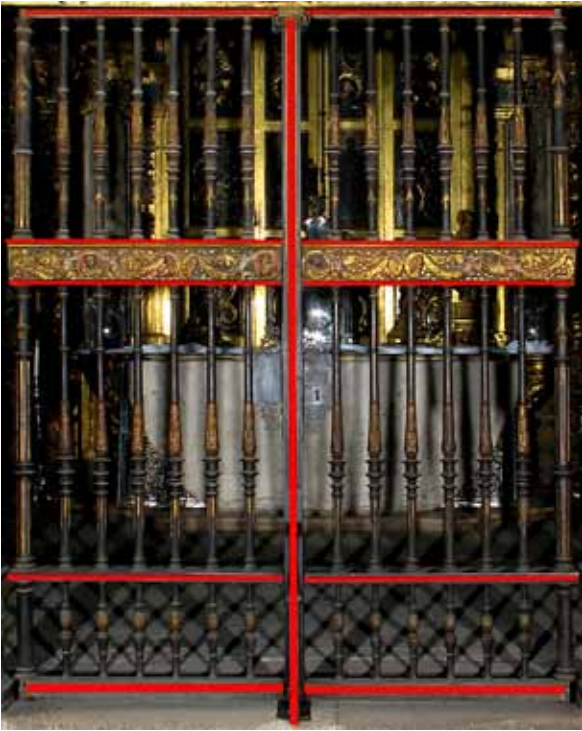
Figura 2. Estructura de la puerta realizada a raíz de la Guerra de la Independencia. Fotografía: Bárbara Hasbach.

Durante la Guerra de la Independencia forzaron la puerta de la reja y ello obligó a sustituir la estructura de la puerta (figura 2). Más tarde, durante la Guerra Civil, el edificio sufrió numerosos daños pero la reja salió indemne.

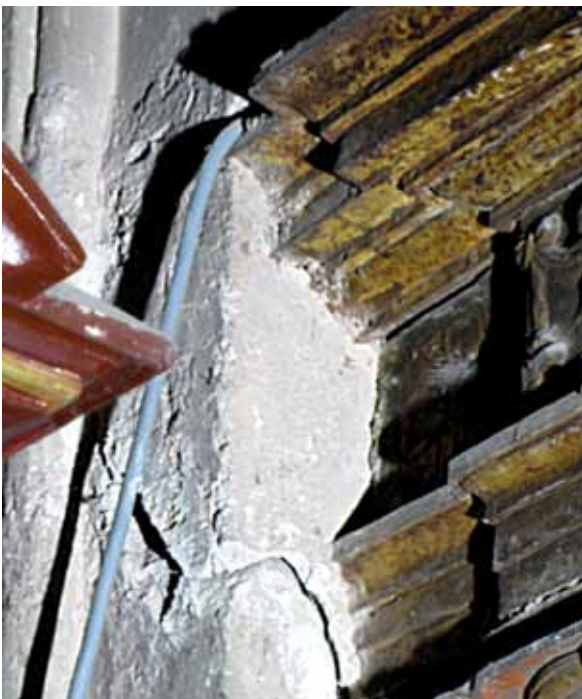
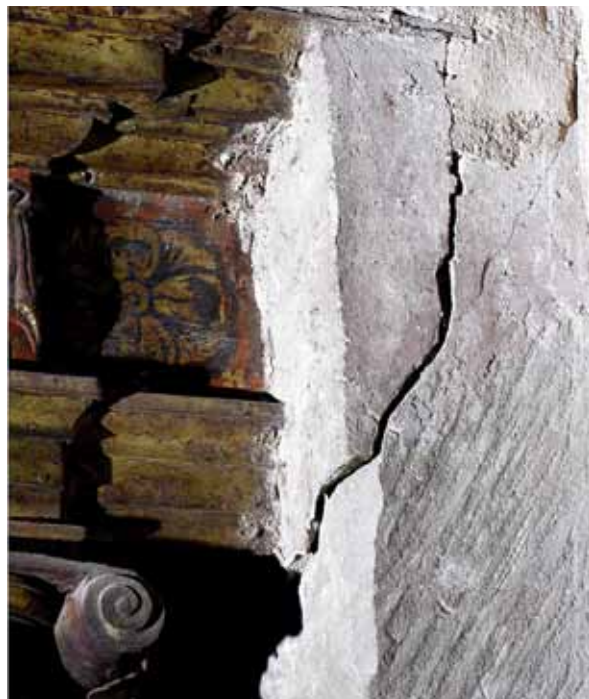
Figura 3. Puntos de anclaje al muro. Fotografía: Bárbara Hasbach.

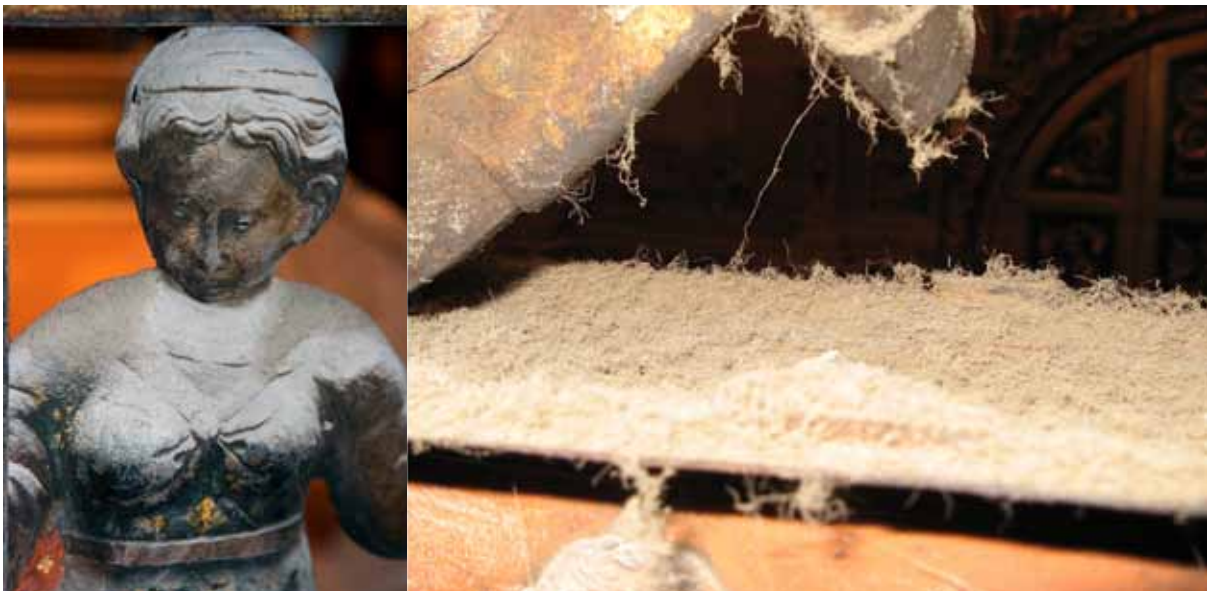
Generally iron is in very good conditions, but has a thin layer of oxidation especially in areas without polychrome, gold or tin. The entire surface was brownish-black tone produced by boiled linseed oil, applied previously.

Figura 6. Alteración del aceite de linaza y polvo generalizado. Fotografías: Bárbara Hasbach y Paz Ruiz.

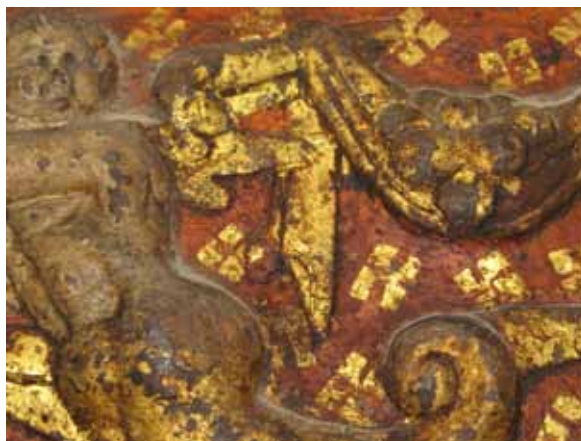
Figura 7. Alteración del dorado y policromía. Fotografía: Paz Ruiz.

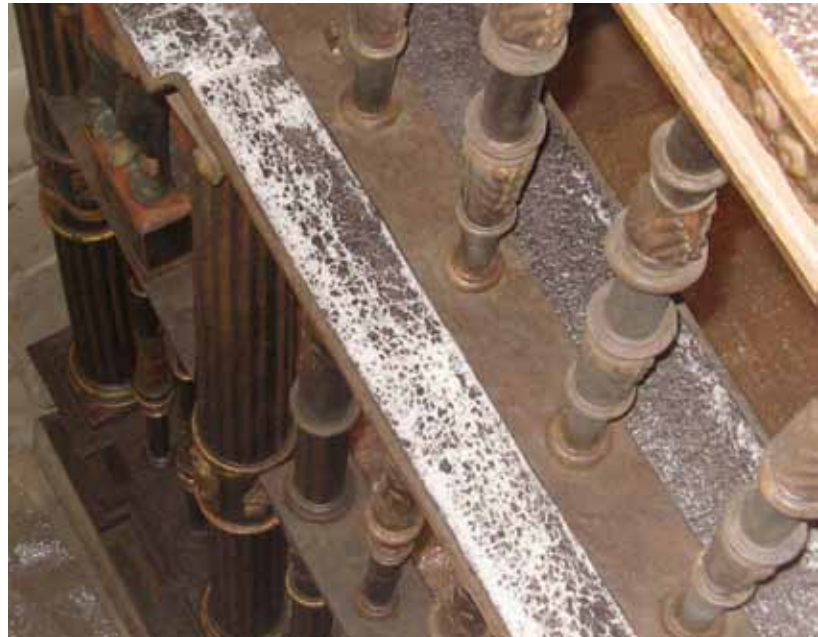
Figura 20. Pérdida del entonado de las planchas de polietileno. Fotografía: Paz Ruiz.
