Maderas que fueron usadas en la construcción de edificaciones coloniales del Centro Histórico de La Habana Vieja, Cuba

Alina Cuza Pérez, Raquel Carreras Rivery, Hildelisa Saralegui Boza

important decisions on rehabilitation of buildings. This investigation expose the results of a study of 8 historical buildings and a wood street (XVI-XIX centuries) and discuss previous results of other buildings of the same date to give a general view on woods used in constructions of that time.

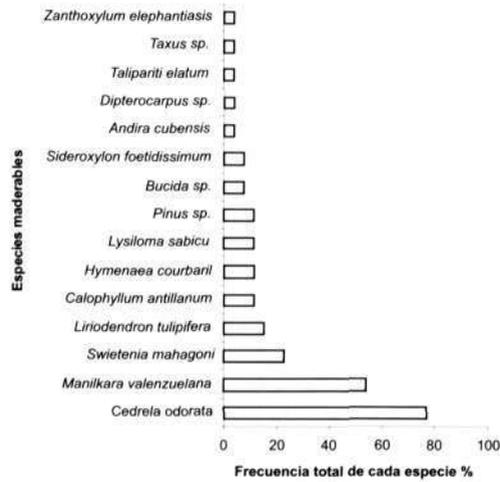
FIGURA 1: MADERAS IDENTIFICADAS EN ELEMENTOS CONSTRUCTIVOS DE EDIFICACIONES DEL CENTRO HISTÓRICO.

rior a las 7 especies reportadas por Castro y col. (1987, 1988) y concuerda con Carreras y Dechamps (1995), quien refirió la existencia de más de 10 especies de maderas en edificaciones patrimoniales del Centro Histórico de La Habana Vieja (fig. 1).

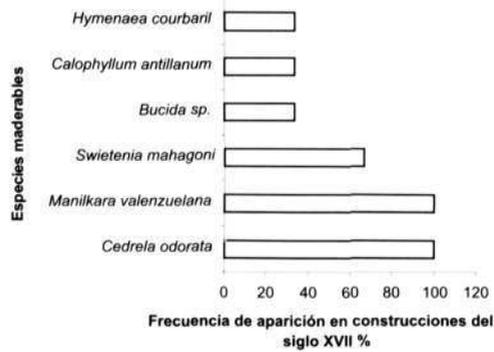
FIGURA 2: FRECUENCIA DE APARICIÓN DE LAS ESPECIES EN INMUEBLES DEL SIGLO XVII.

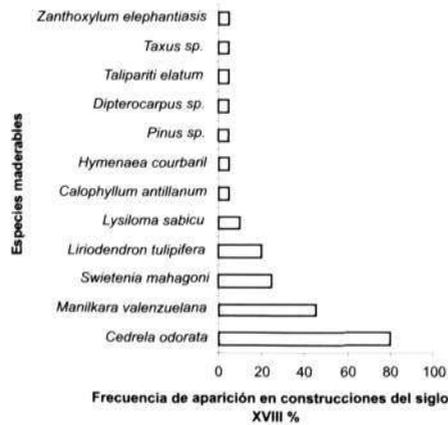
FIGURA 3: FRECUENCIA DE APARICIÓN DE LAS ESPECIES EN INMUEBLES DEL SIGLO XVIII.

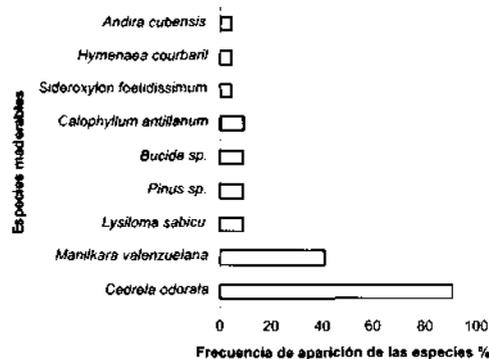
FIGURA 4 · MADERAS IDENTIFICADAS EN ELEMENTOS ESTRUCTURALES.

Se puede observar cierta tendencia al uso de *Cedrela odorata* en vigas de edificaciones de los siglos XVII y XVIII (fig. 4), con dimensiones aproximadas de 22,5 cm x 20,0 cm. *Cedrela odorata* tiene la ventaja de ser una madera liviana respecto a las otras maderas utilizadas (Carreras, 2003), lo que evita recargar los muros y columnas en las que apoyan las vigas. No obstante, también se analizaron muestras de vigas de *Manilkara* x 11,0 cm.

Manilkara valenzuelana fue empleada en casi la totalidad de las columnas de madera (pies derechos) muestreadas. Esta madera posee una resistencia a la compresión

paralela a la fibra muy alta (Miller y McDonough, 1994-1997), lo que la hace idónea para la construcción de columnas que soportan las cargas de las cubiertas inclinadas, corroborando la idea de que los carpinteros y constructores de la época conocían bien las propiedades de las maderas con las que trabajaban (Carreras, 2003). Por otra parte, también presenta una alta durabilidad natural y resistencia a la pudrición y al ataque de insectos (Miller y McDonough, 1994-1997), cualidades muy necesarias ante la constante exposición de dichas columnas a la lluvia y el sol.

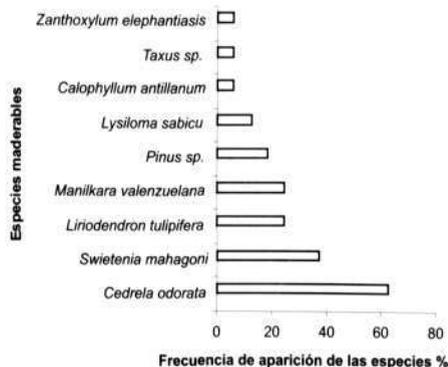
FIGURA 5. MADERAS IDENTIFICADAS EN ELEMENTOS DE CARPINTERÍA.

La mayor diversidad de maderas se observó en los elementos de carpintería (fig. 5), sujetos no solo al desgaste que conlleva su uso, sino también a las transformaciones propias del cambio de propietario y los estilos constructivos de la época. *Cedrela odorata* también fue la especie identificada con mayor frecuencia en elementos de carpintería (véase fig. 5); el resto de las especies aparecen en baja frecuencia.

Con la excepción de *Pinus sp.* y *Taxus sp.*, que son coníferas poco resistentes a los agentes de deterioro biológico (Miller y McDonough, 1994-1997), el resto de las maderas presentan una alta durabilidad natural (Miller y McDonough, 1994-1997), lo que ha permitido la conservación de elementos representantes de estilos y tendencias constructivas de importancia para la historia de la arquitectura y el arte (Carreras, 2000).

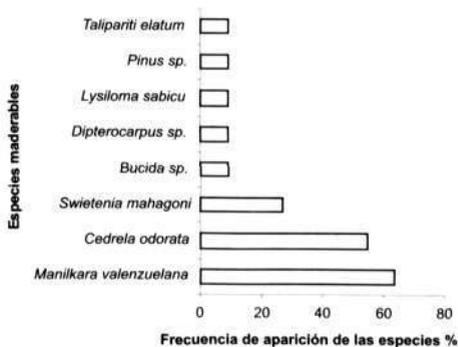
FIGURA 6. MADERAS IDENTIFICADAS EN ELEMENTOS ORNAMENTALES.

En el caso de los elementos ornamentales, la madera más frecuente fue *Manilkara valenzuelana* (fig. 6), con predominio en balaustradas y piezas torneadas. Las restantes especies aparecen en baja frecuencia, lo que pudiera indicar que fueron empleadas en restauraciones de las piezas originales.

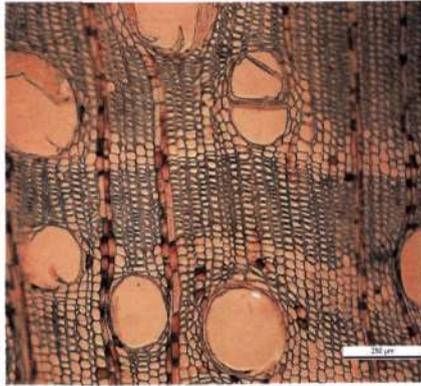
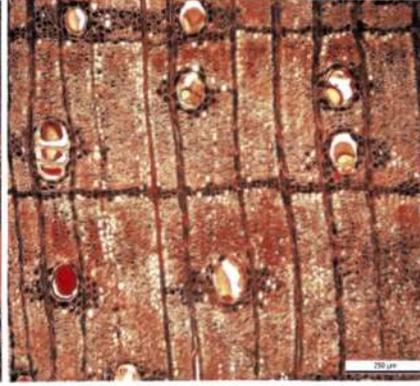
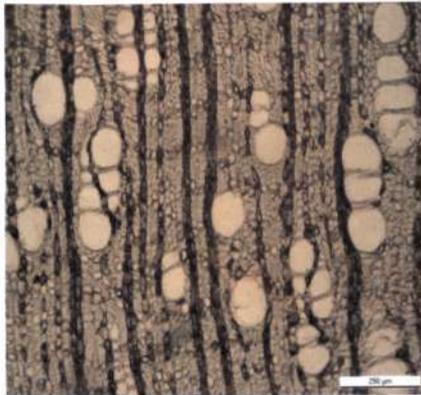
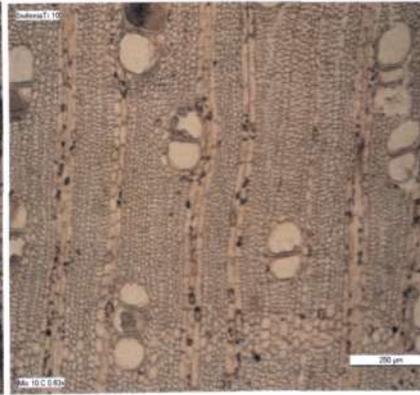
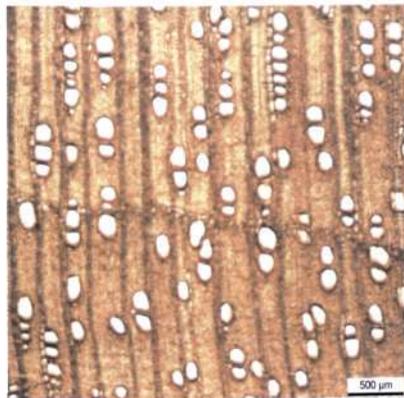
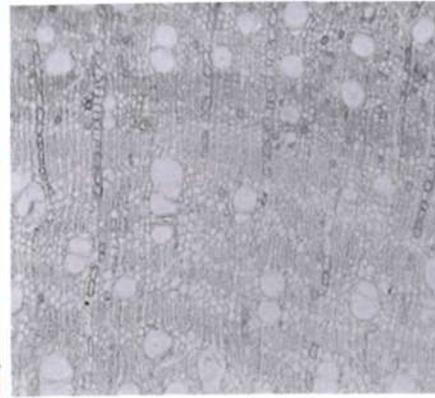
ANEXO II:
MICROFOTOGRAFÍAS DE LAS SECCIONES TRANSVERSALES DE MADERAS
QUE SE ENCONTRARON CON MAYOR EN LOS ELEMENTOS
ESTRUCTURALES Y ORNAMENTALES DE LAS EDIFICACIONES
ESTUDIADAS
