# Congreso Internacional «Patrimonio cultural y catástrofes: Lorca como referencia»

3, 4 y 5 de octubre de 2018  
Teatro Guerra (Lorca), Murcia

Edición 2019

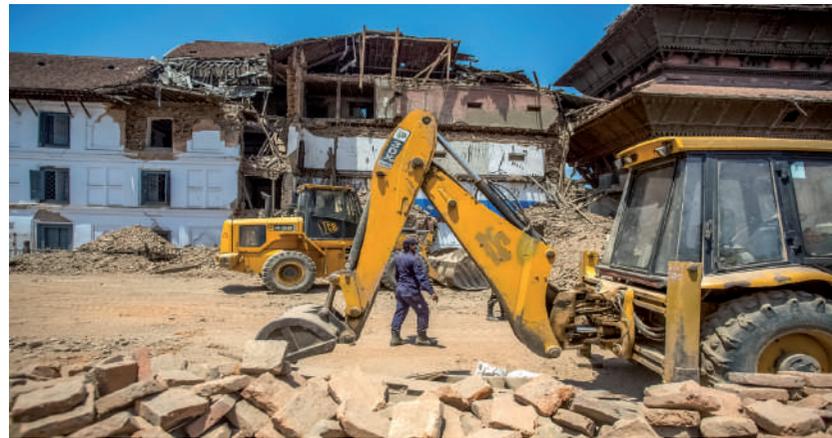
Figure 6. Excavator works in clean-up of debris.

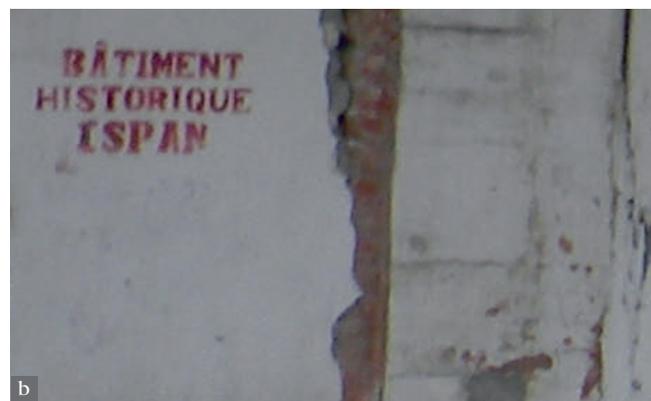
Figures 7 a y b. ISPAN- Damage Assessment of Historic Buildings in Jacmel, Haiti. First Aid Actions for cultural heritage without coordination with humanitarian response do not lead to recovery.

A direct example of this was seen in Haiti, where the monuments authority ISPAN started stamping historic buildings with red stamps. However many historic buildings bearing these stamps were also tagged red in safety assessments carried out by the department of planning and UNDP. As a result a lot of historic buildings were demolished in the immediate aftermath of the earthquake.

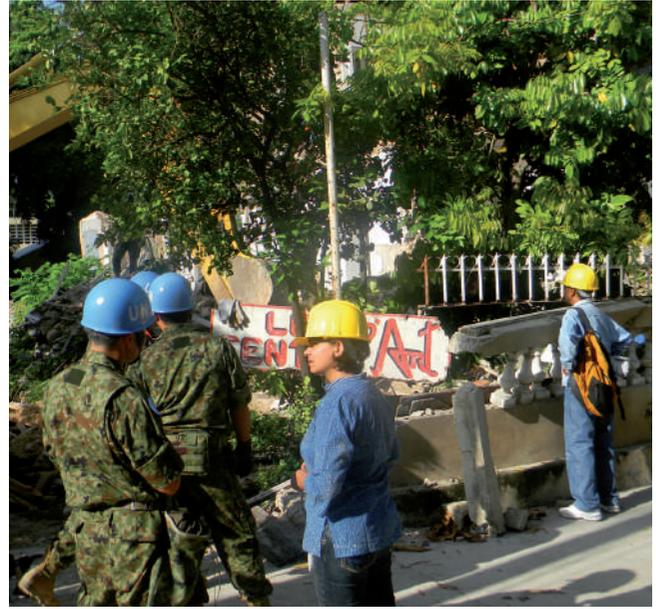
**Figure 16.** Haiti 2010: Salvage operation facilitated by UN peacekeepers.

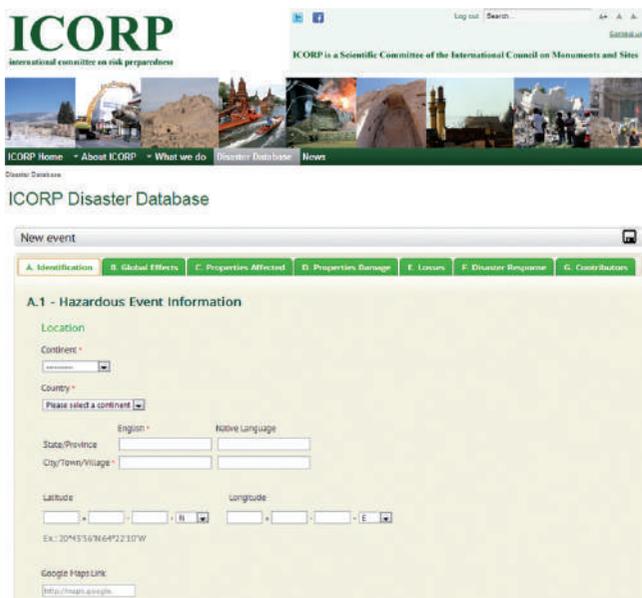
Figura 3. Ecrã principal da base de dados de catástrofes em património cultural do ICORP.

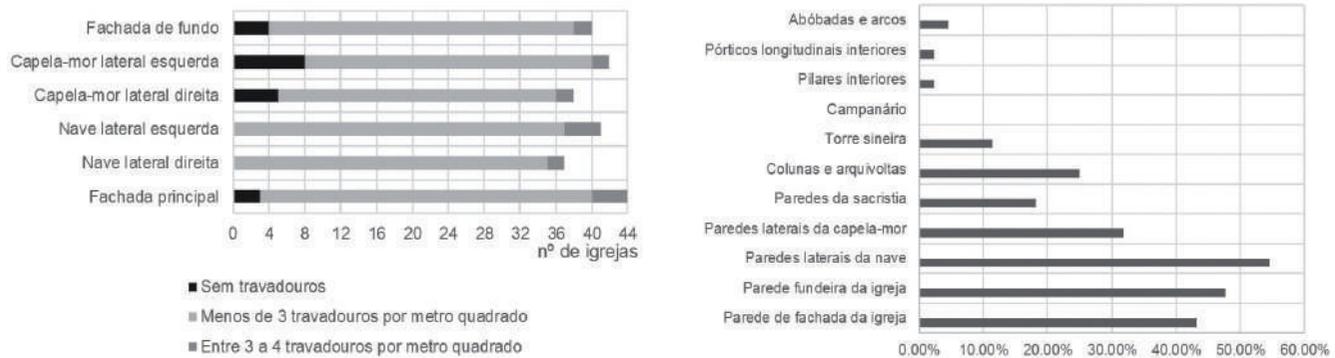
Figura 4. Classificação de paredes e de localização de fissuras por elementos.

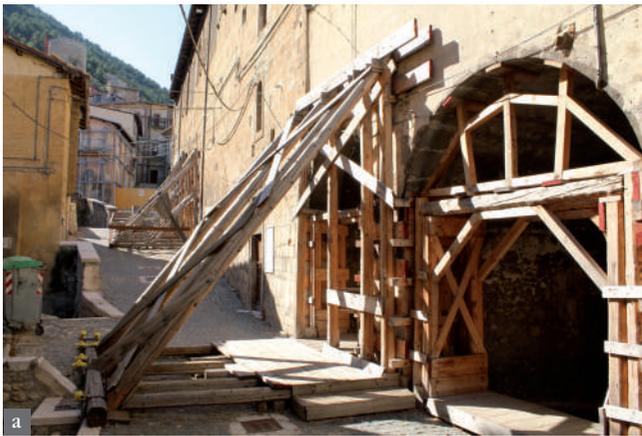
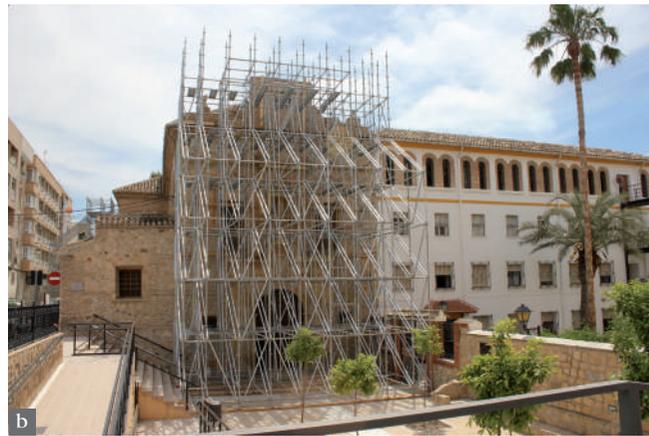
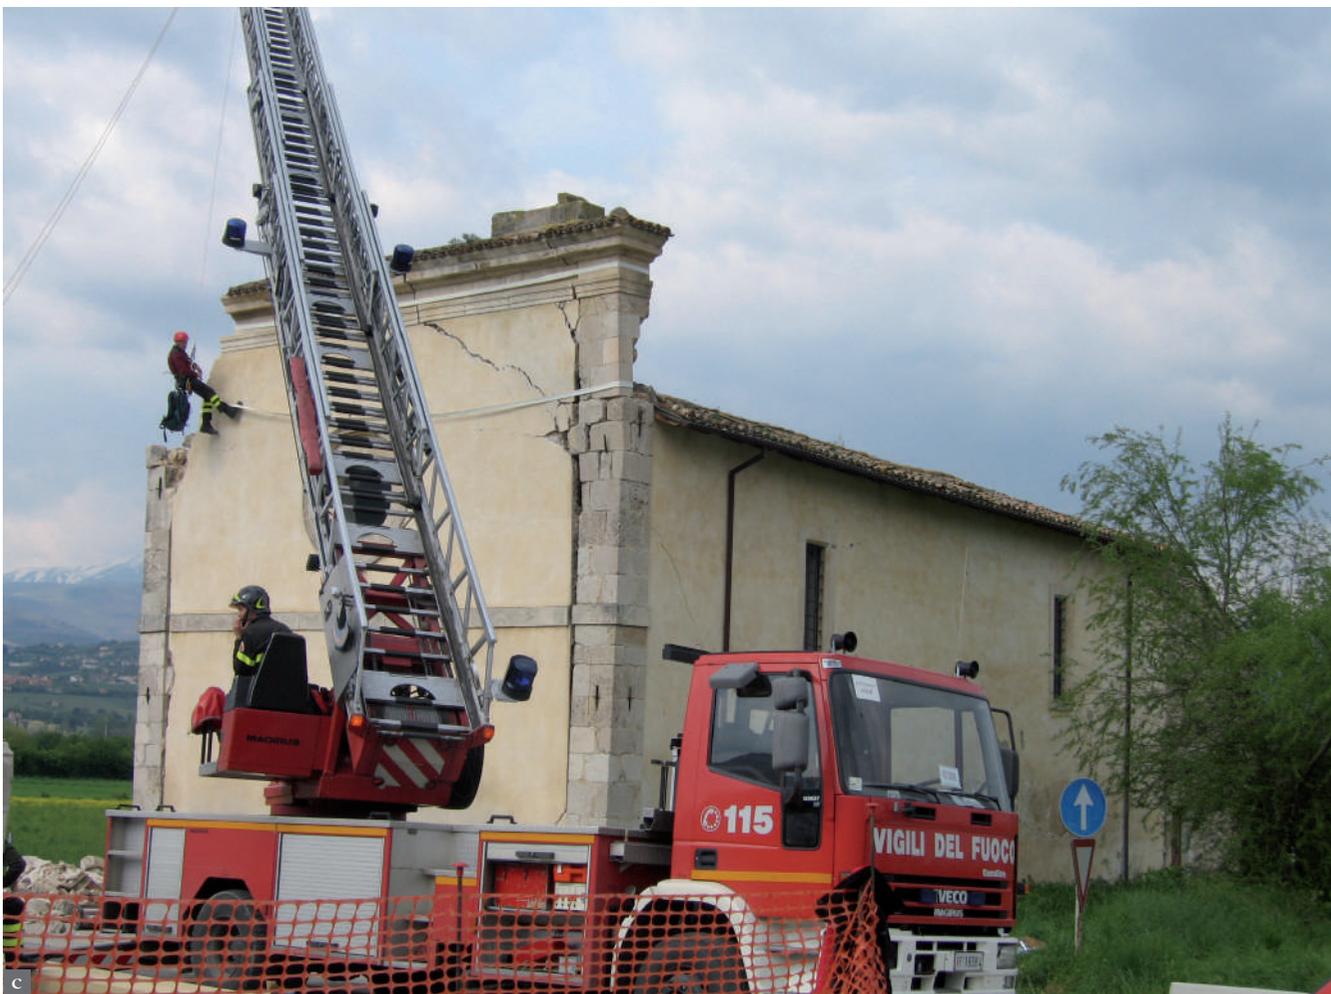
Figuras 7 a, b y c. Intervenções de estabilização de emergência em património cultural imóvel.

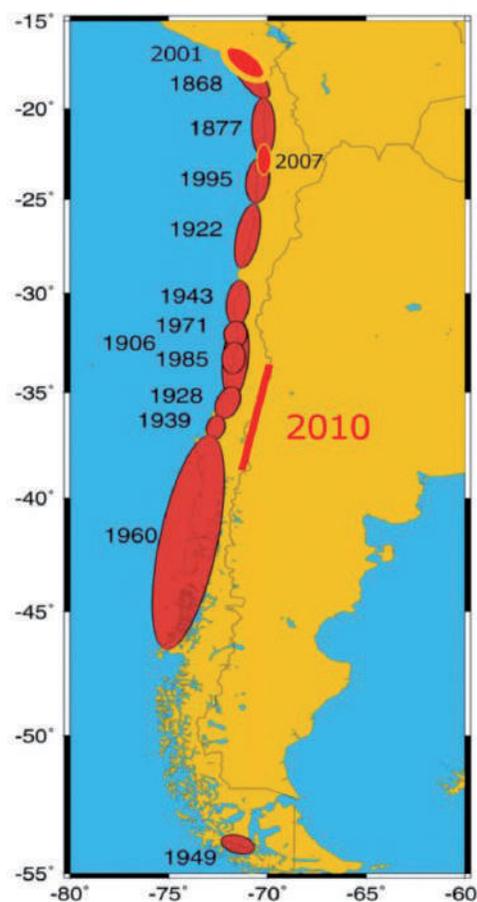
Figura 2. Esquema de zonas de subducción de placas (fuente: [http://www.csn.uchile.cl/wp-content/uploads/2014/06/001\\_terremotos\\_y\\_sismicidad\\_chile.pdf](http://www.csn.uchile.cl/wp-content/uploads/2014/06/001_terremotos_y_sismicidad_chile.pdf)).

Figura 3. Grandes terremotos entre 1868 y 2010 con las zonas de ruptura indicadas en rojo (fuente: [http://www.csn.uchile.cl/wp-content/uploads/2014/06/001\\_terremotos\\_y\\_sismicidad\\_chile.pdf](http://www.csn.uchile.cl/wp-content/uploads/2014/06/001_terremotos_y_sismicidad_chile.pdf)).

vertical del fondo oceánico y es lo que sucedió en los terremotos de 1960 y 2010. Los terremotos que se producen en la placa oceánica *subductada* (C) ocurren a 60 km de profundidad o más y tienen mayor potencia de daños que los interplaca; pasó en el terremoto de 1939, con la mayor cantidad de muertos en la historia sísmica de Chile. Los que ocurren en la placa continental, a menos de 30 km de profundidad, se producen en la cordillera de los Andes en Chile y Argentina (D), y explican el alzamiento de la cordillera (CSN, 2018).

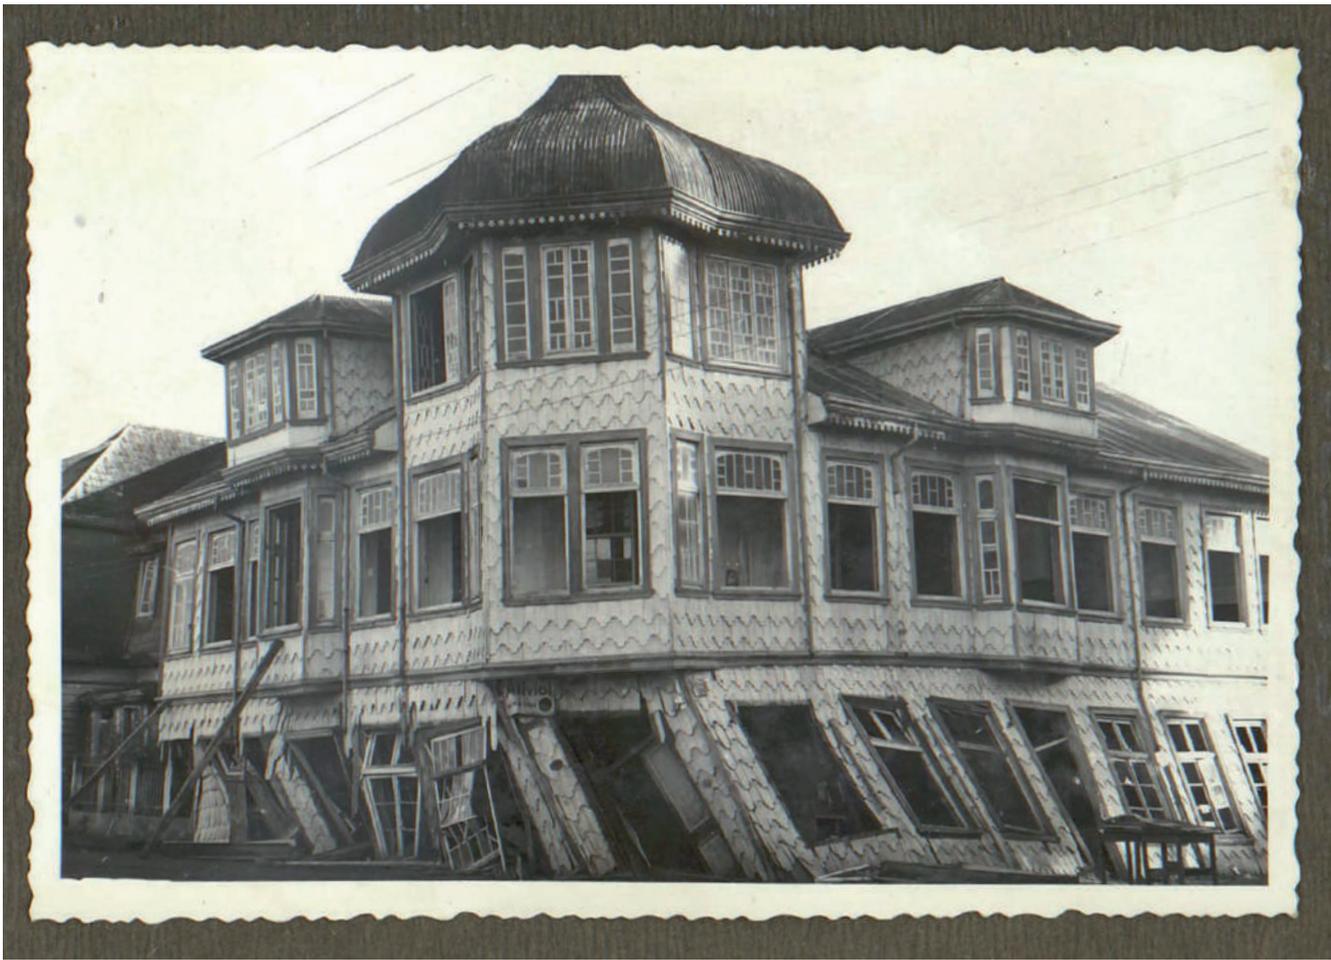
**Figura 4.** Inmueble de madera destruido en el terremoto de 1960 (imagen obtenida de E. Held, Álbum fotográfico terremoto de 1960. <http://www.memoriachilena.cl/602/w3-article-350427.html>).

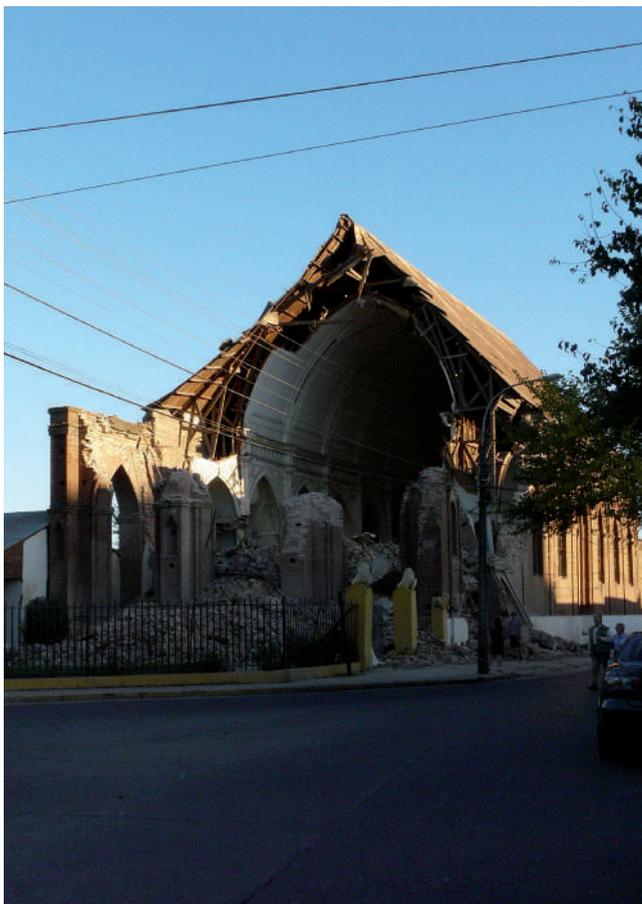
**Figura 5.** Iglesia de San Francisco de Curicó después del terremoto de 2010 (foto: C. Rodríguez, 2010).

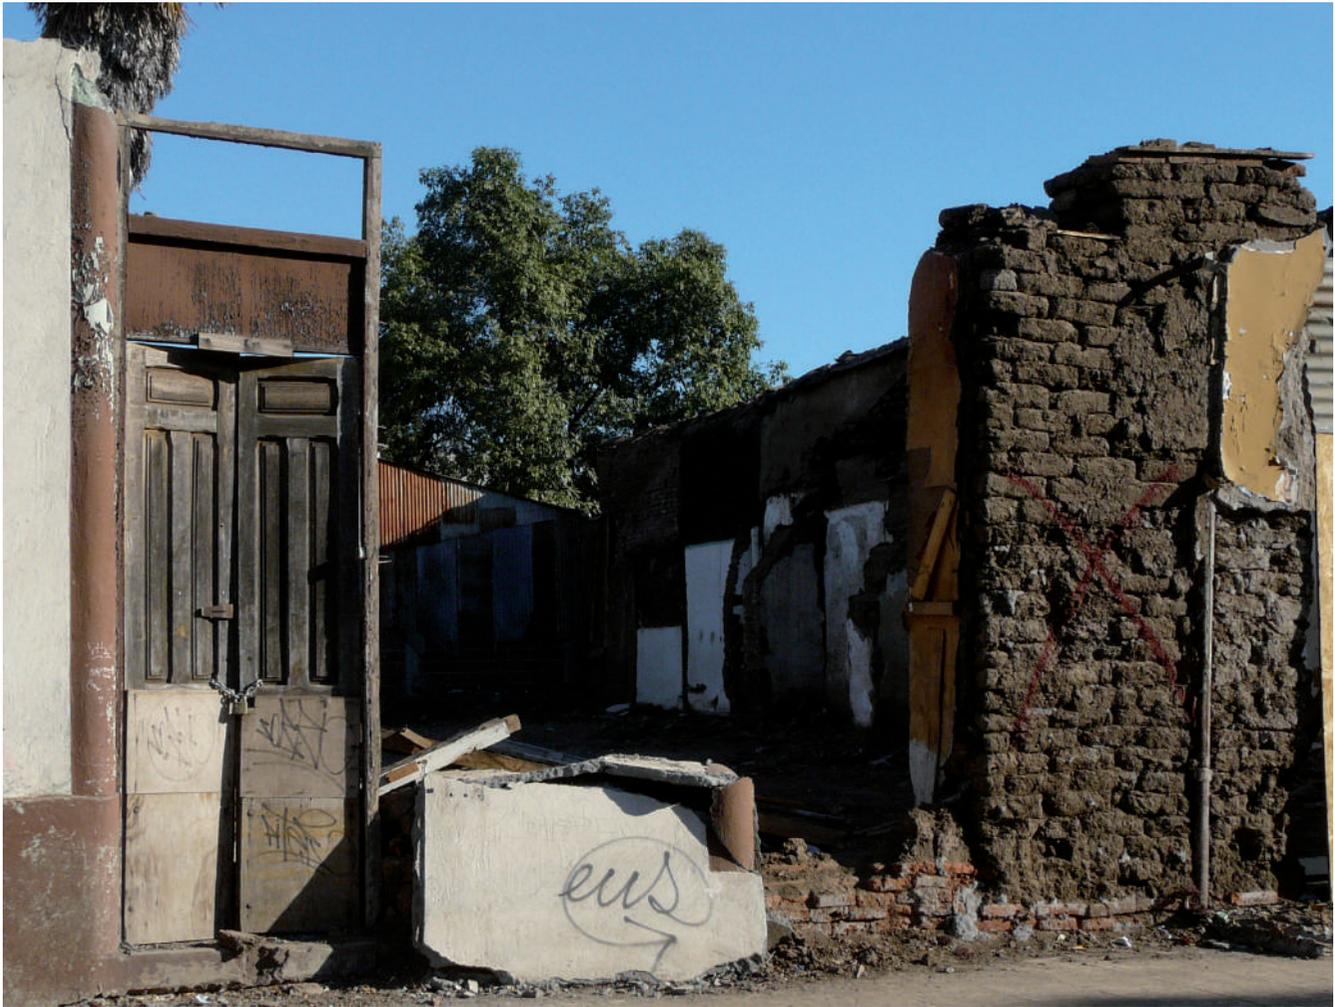
**Figura 6.** Derrumbe de muro de adobe en inmuebles de construcción continua (fotografía: C. Rodríguez, 2010).

inmuebles vecinos, ya que, por ser una construcción continua, se desestabilizan cuando quedan espacios entre medio o construcciones anexas de un material incompatible con el adobe (Contreras, *et al.*, 2011: 46). Es habitual observar en este tipo de construcción derrumbes de muros después de un terremoto.

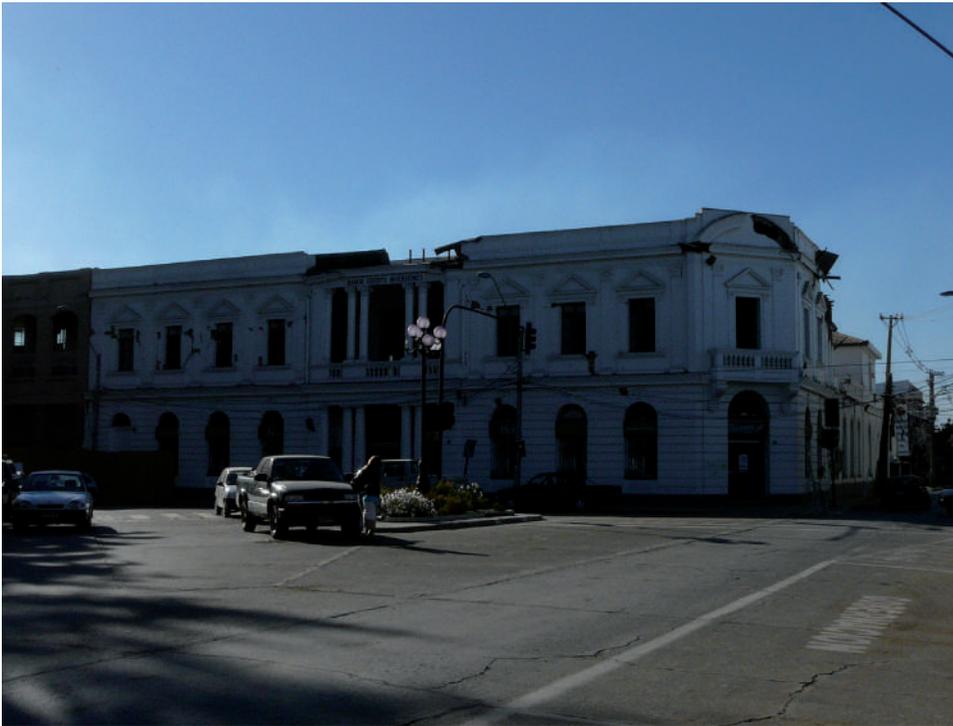
**Figura 7.** Edificio histórico alrededor de la plaza de Curicó después del terremoto de 2010 (fotografía: C. Rodríguez, 2010).

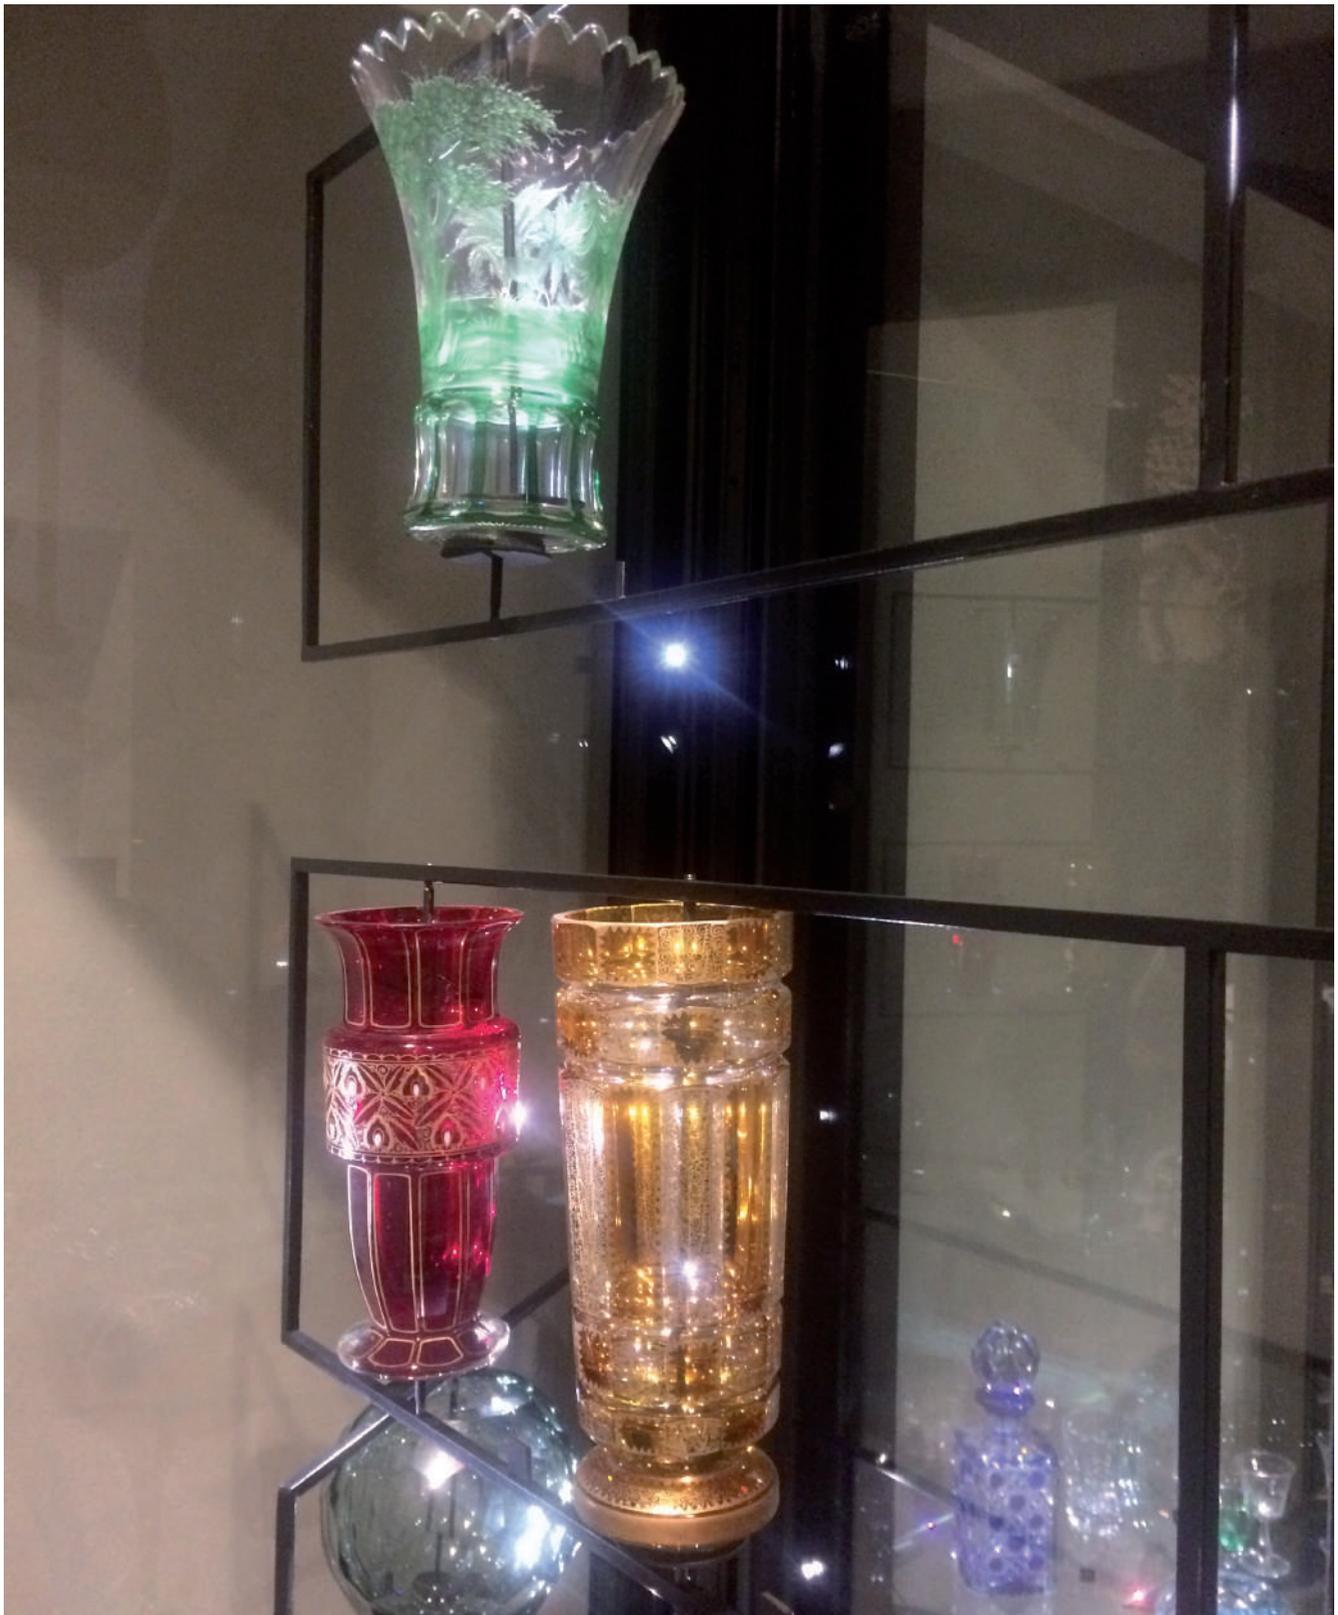
**Figura 9.** Ejemplo de sujeción de objetos de vidrio en exhibición (fotografía: M. de la Riva, 2018. Museo de Artes Decorativas de Santiago).

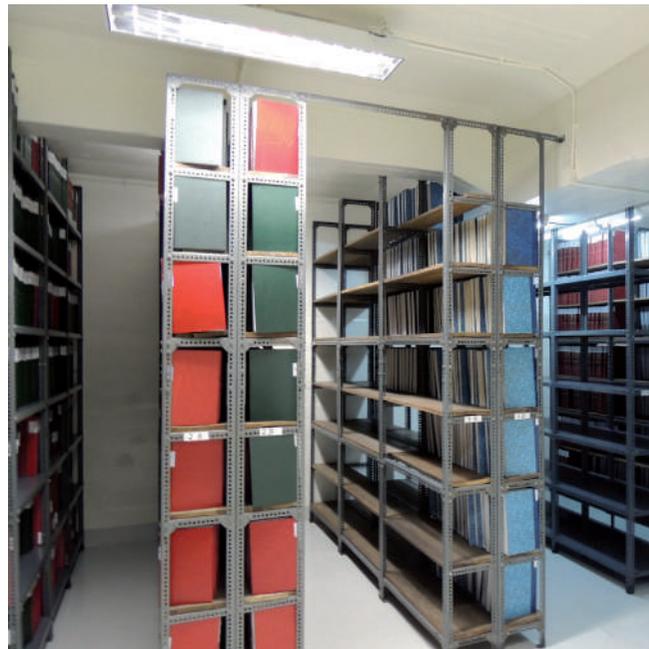
**Figura 10.** Estanterías mecano con sistemas de fijación entre ellas y al suelo (fotografía: M. Seelenberger, 2017. Archivo CNCR).

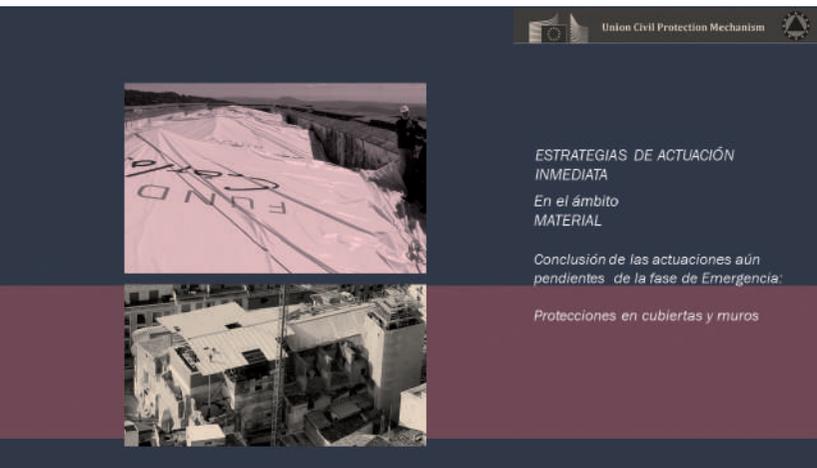
**ESTRATEGIAS DE ACTUACIÓN INMEDIATA**  
En el ámbito MATERIAL

Conclusión de las actuaciones aún pendientes de la fase de Emergencia:

Protecciones en cubiertas y muros

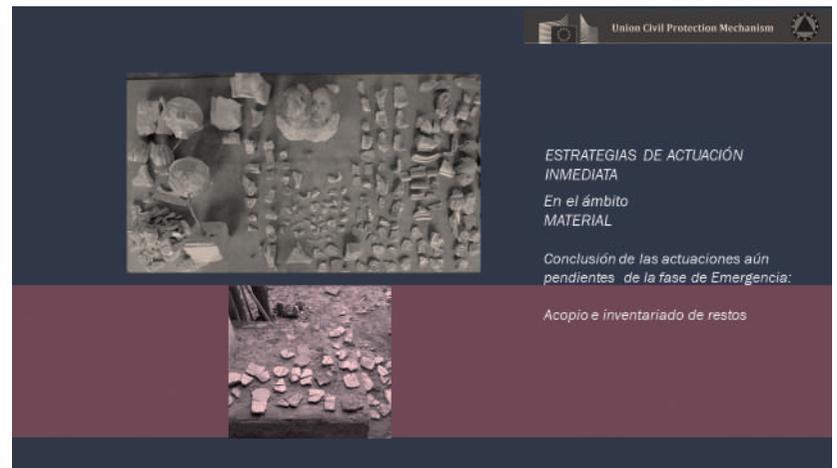
**ESTRATEGIAS DE ACTUACIÓN INMEDIATA**  
En el ámbito MATERIAL

Conclusión de las actuaciones aún pendientes de la fase de Emergencia:

Acopio e inventariado de restos

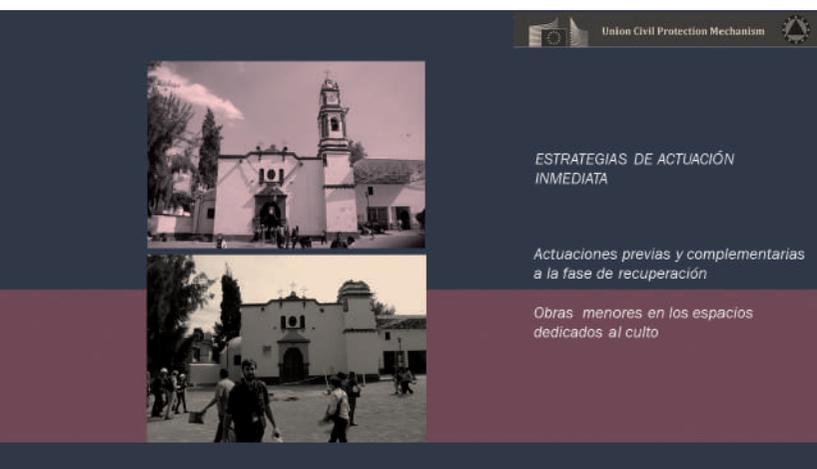
**ESTRATEGIAS DE ACTUACIÓN INMEDIATA**

Actuaciones previas y complementarias a la fase de recuperación

Obras menores en los espacios dedicados al culto

Pero también se incluyó dentro de este ámbito de actuaciones inmediatas la necesidad de ejecutar, en un buen número de casos concretos, algunas actuaciones previas y complementarias a la fase de recuperación. Hablábamos aquí de obras de menor cuantía para la puesta en seguridad, la limpieza y las reparaciones sencillas en aquellos edificios que no habían sufrido daños severos, destinadas a permitir la reapertura del inmueble al culto lo antes posible, tal y como demandaba la sociedad.

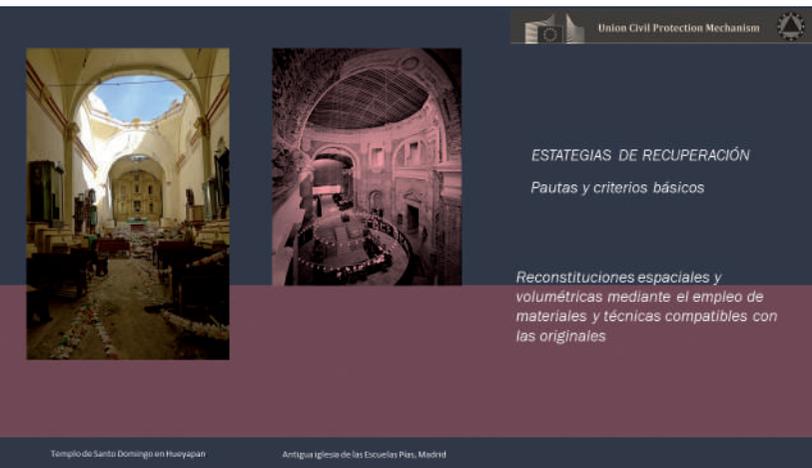
los datos obtenidos en el trabajo de campo mediante este formato de fichas que recogen información básica como la denominación, la época, el uso, la geolocalización, los valores predominantes, y otros datos constructivos como las intervenciones observadas hechas con materiales incompatibles, los daños evaluados y las actuaciones inmediatas ya efectuadas.

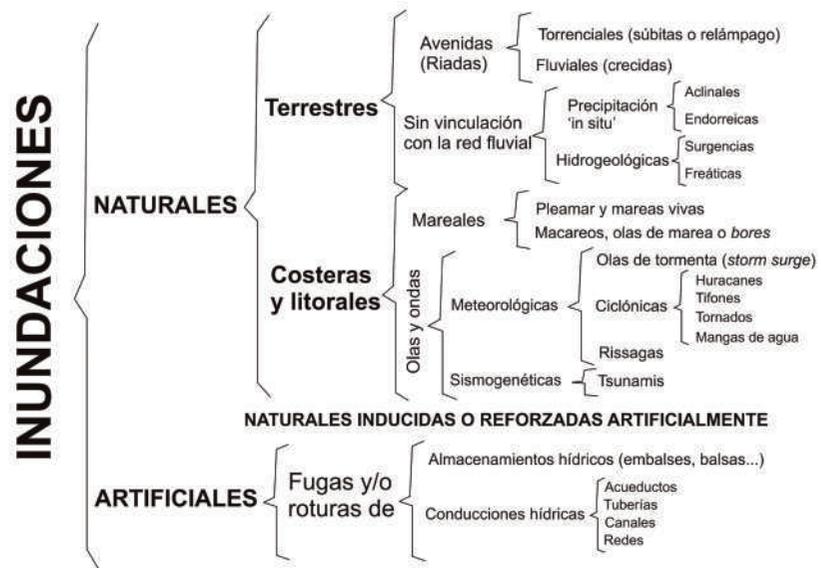
Figura 1. Clasificación básica de los tipos de inundaciones de acuerdo a su origen. Adaptada de Díez Herrero, et al. (2008).

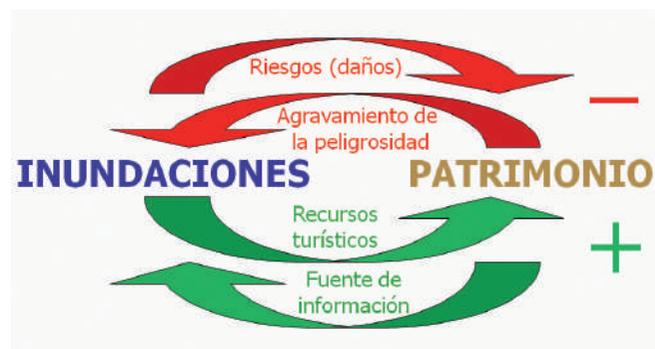
Figura 2. Grandes grupos de relaciones que se pueden establecer entre inundaciones y patrimonio, en ambos sentidos y con resultados negativos para alguno de ellos (flechas rojas) o positivos (flechas verdes).

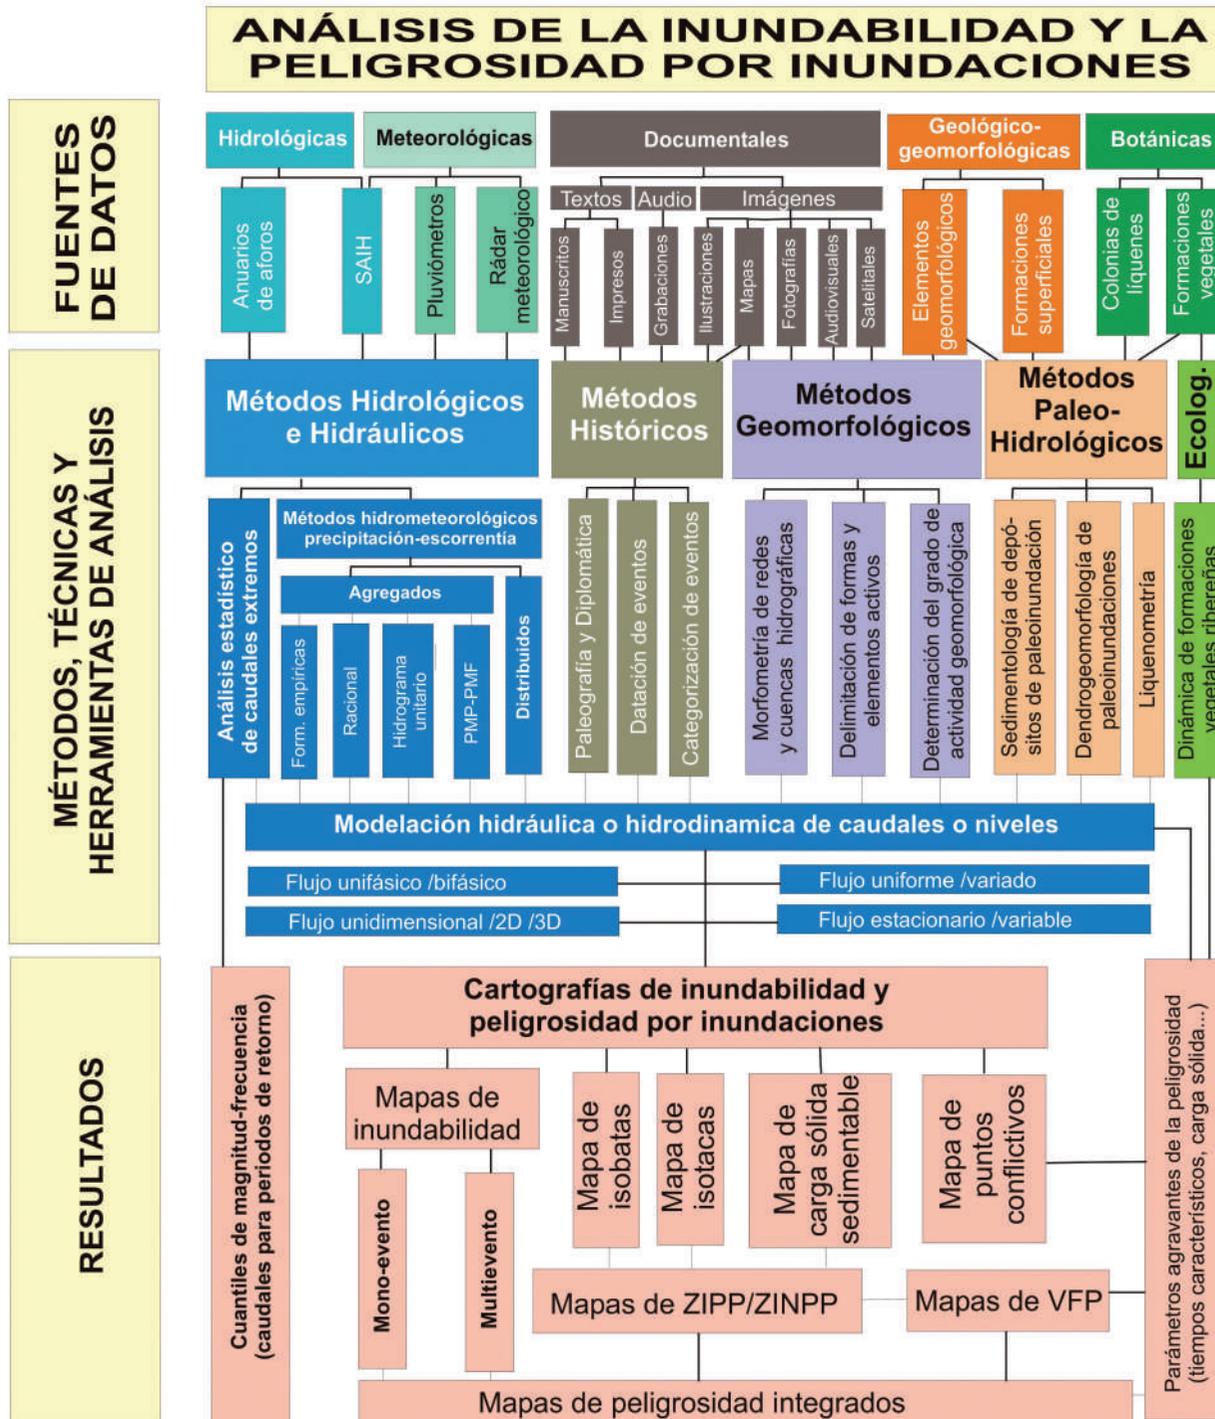
Figura 3. Cuadro sinóptico de los diferentes grupos de las fuentes de datos, métodos y resultados para el análisis de la peligrosidad de inundaciones, sus relaciones, y los tipos de cartografías resultantes. Modificado de Díez Herrero, *et al.* (2008), y Díez Herrero, y García Rodríguez (2016).

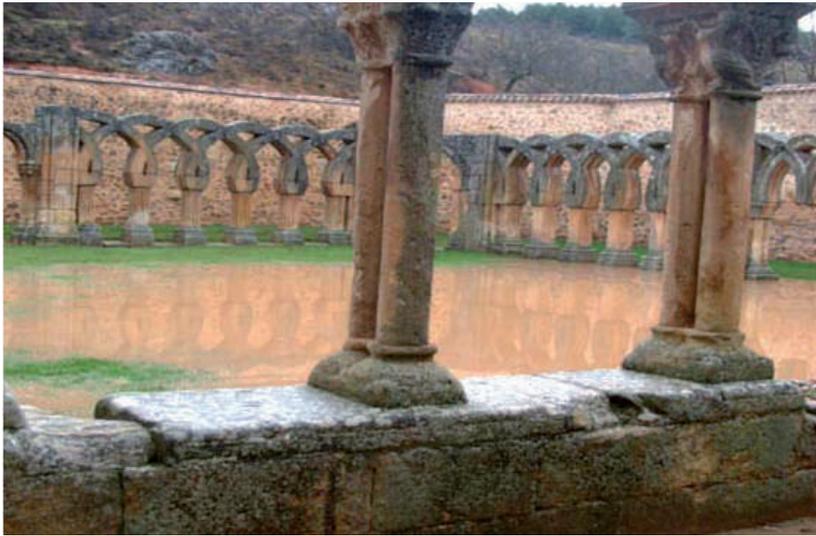
**Figura 4.** Claustro románico del monasterio de San Juan de Duero (Soria), inundado durante las crecidas de 2016. Fuente: López-Muñiz Moragas (2005).

Un ejemplo paradigmático de este agravamiento de la peligrosidad de inundaciones por la ubicación de un edificio patrimonial lo constituyen la iglesia y claustro románicos de San Juan de Duero (Soria capital; véase figura 4), dispuestos perpendicularmente al cauce del río Duero en su llanura de inundación. Precisamente ese agravamiento de la inundabilidad por la propia ubicación y disposición del edificio ha conllevado que, de las múltiples soluciones planteadas para evitar su anegamiento periódico (y los daños asociados; López-Muñiz Moragas, 2005; Goya, 2007), ninguna haya podido ser ejecutada aún con éxito; hasta el punto de que los gestores del elemento patrimonial se han visto obligados a elaborar carteles para cerrar el acceso del público durante los periodos de crecida que anegan el monumento (véase figura 5).

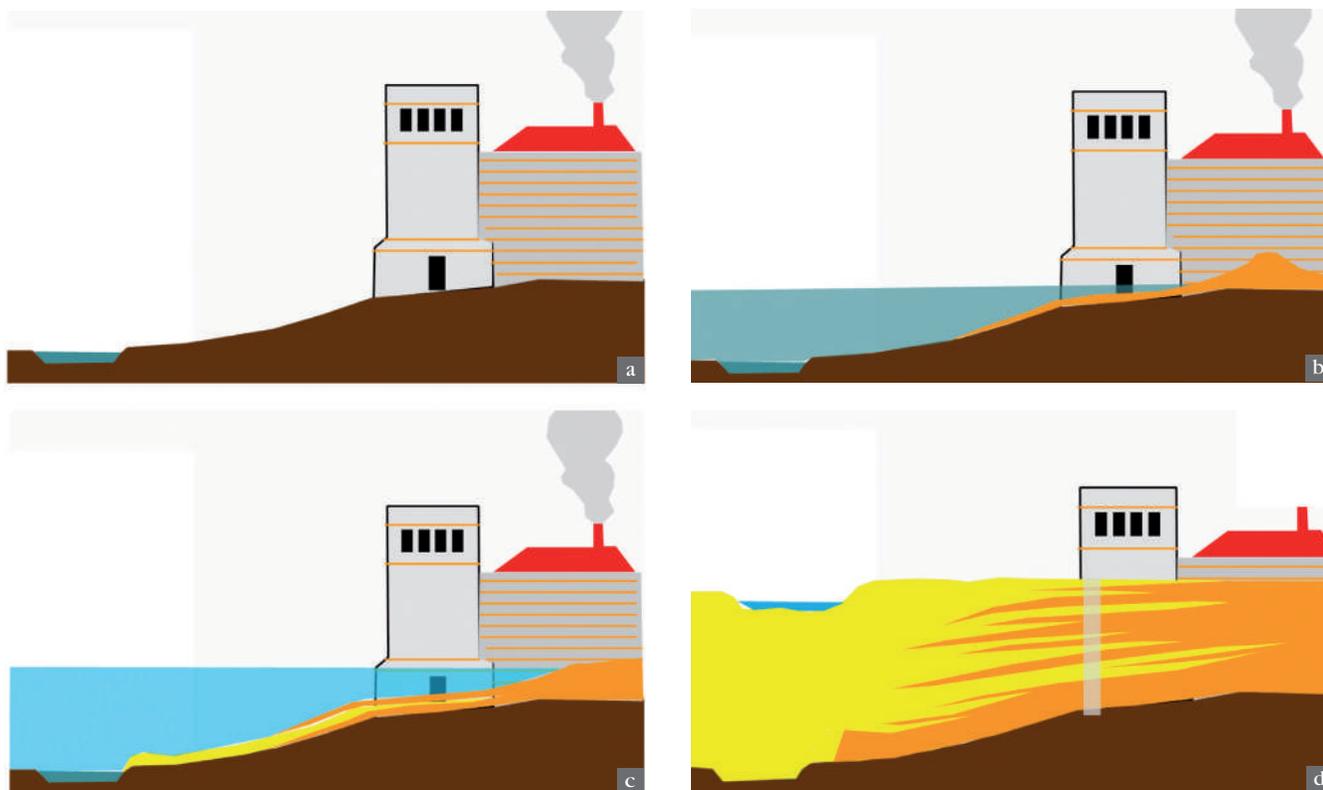
**Figuras 6 a, b, c y d.** Secuencia de enterramiento de la puerta del Vado de la muralla de Toledo como consecuencia de la alternancia de depósitos de inundaciones (amarillo) y vertidos de restos de alfares (naranja), que ha servido para reconstruir la frecuencia y magnitud de inundaciones en Toledo a lo largo del último milenio (Díez Herrero, *et al.*, 2005).

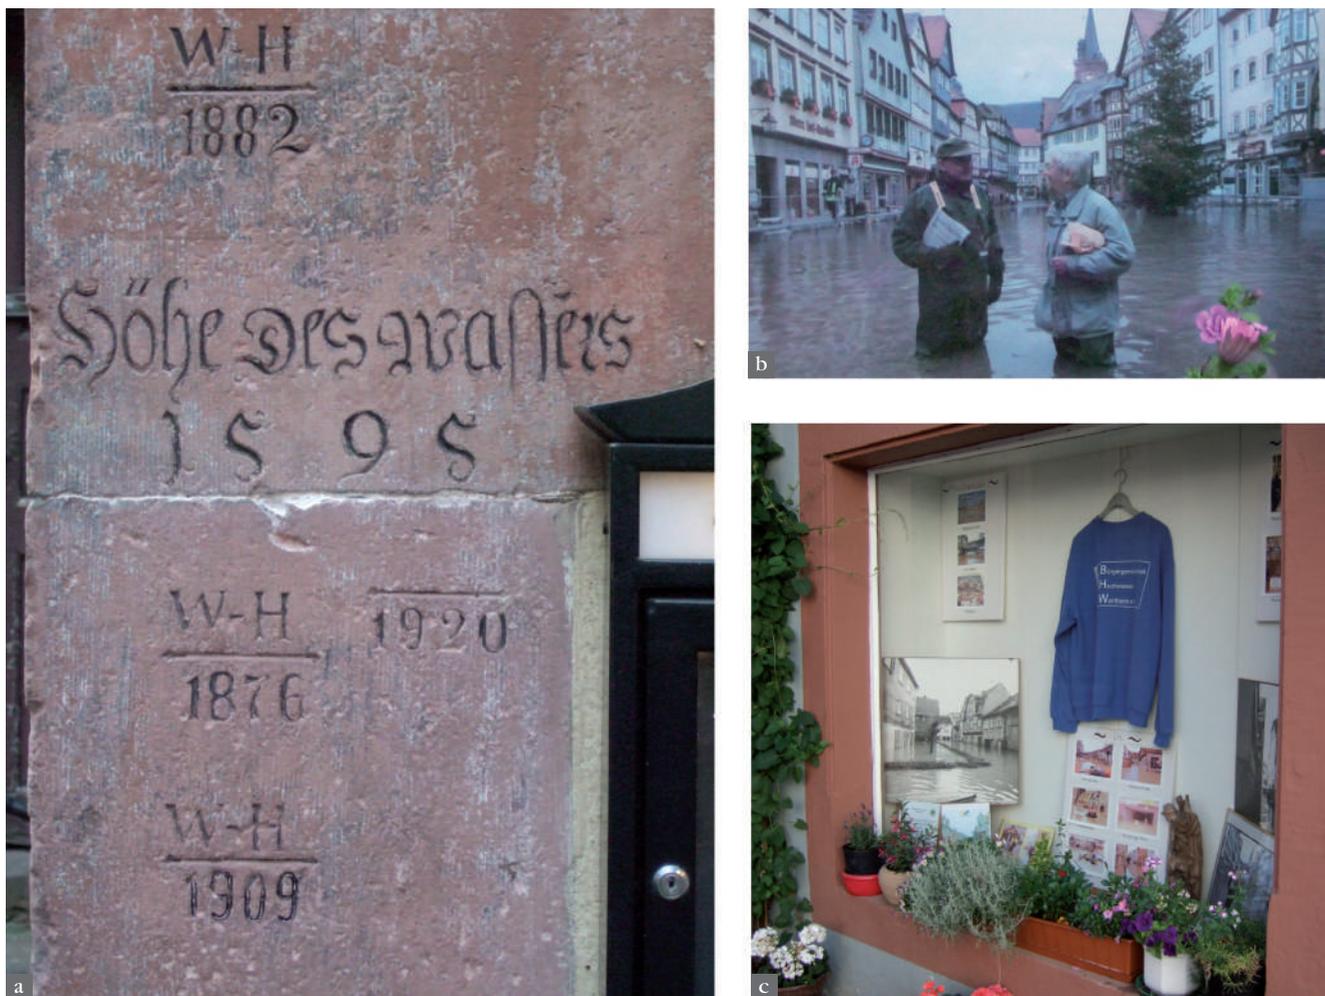
**Figuras 8 a, b y c.** a) Placas y marcas en la ciudad alemana de Wertheim. b) Vecinos pertrechados para instalar nuevas marcas durante inundaciones recientes. c) Escaparate de la sede de la asociación de marcadores de crecidas.

El interés patrimonial y social es tal que hasta se ha constituido una asociación de vecinos que se ocupa de su mantenimiento, que vela por su protección en la reglamentación urbanística, y de la generación de nuevas marcas durante las inundaciones contemporáneas (véase figura 8).

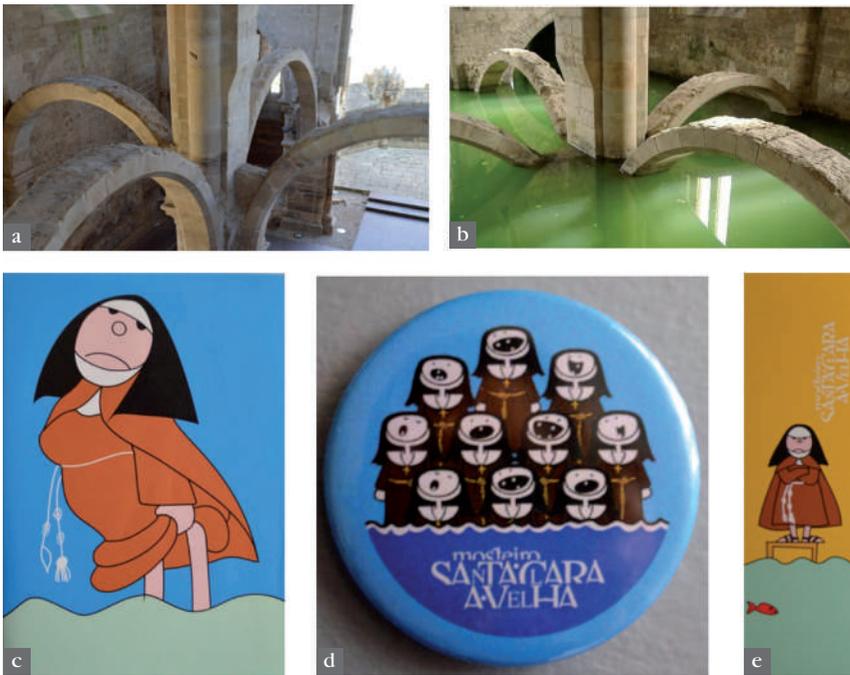
**Figuras 9 a, b, c, d y e.** a y b) Ruinas de la antigua iglesia del convento de Santa Clara la Vieja (Coimbra, Portugal), visitables mediante pasarelas elevadas para hacer posible la visita sin y con inundación. c, d y e) Materiales publicitarios comercializados en la tienda del museo.

Estos efectos históricos de las inundaciones pueden llegar incluso a convertirse en un recurso turístico y comercial, como ocurre con el complejo museográfico instalado por el Gobierno de Portugal en el antiguo convento de Santa Clara la Vieja (Coimbra, Portugal). Este complejo de edificios, cuyo origen se remonta al siglo xiv, ha sufrido históricamente decenas de inundaciones por desbordamiento del río Mondego, que hicieron finalmente abandonar el convento y construir uno nuevo en posición más elevada. Tras siglos de abandono en los que las inundaciones enterraron parcialmente la iglesia y afectaron a sus materiales de construcción, a inicios del siglo xxi ha sido restaurado, haciendo de las inundaciones un recurso patrimonial y turístico más, mediante la construcción de un edificio-palafito como «Memorial del agua», con proyección de videodocumentales sobre las inundaciones históricas; la convivencia de las ruinas arqueológicas con las inundaciones recientes; y con la elaboración de numeroso material publicitario (*merchandising*) basado en las inundaciones del convento (véase figura 9): camisetas, cuadernos, mar-

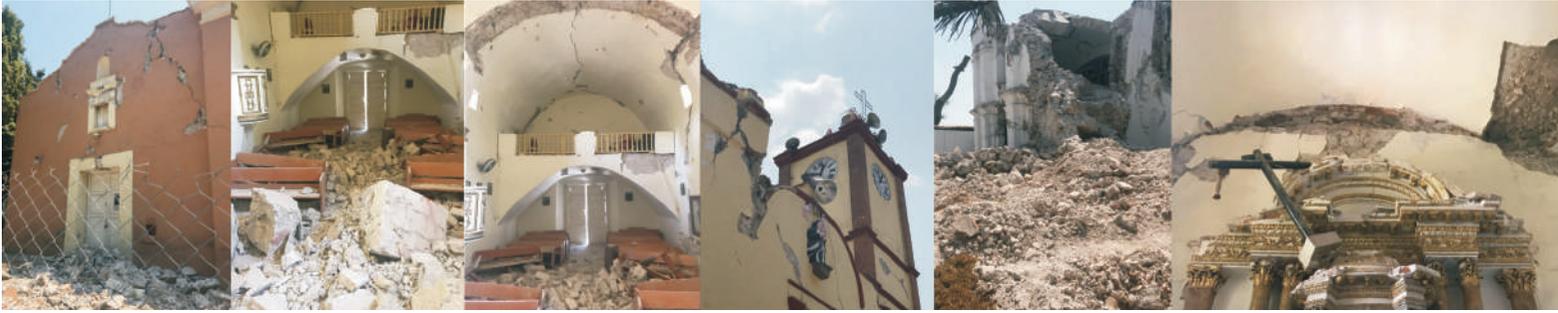
Figura 2. Larguillo de imágenes con los aspectos de colapso en elementos estructurales en edificios histórico-arquitectónicos en Jojutla Morelos, México.

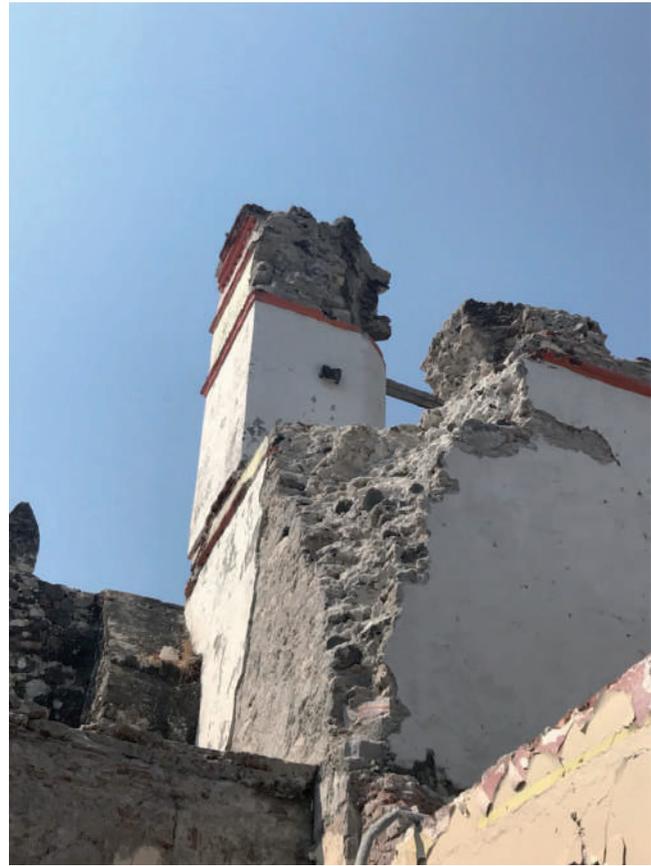
**Figura 3.** Aspecto de una torre colapsada considerando los movimientos oscilatorio, trepidatorio y de torsión, evidenciando el desfase y desprendimiento de material en sentido oblicuo.

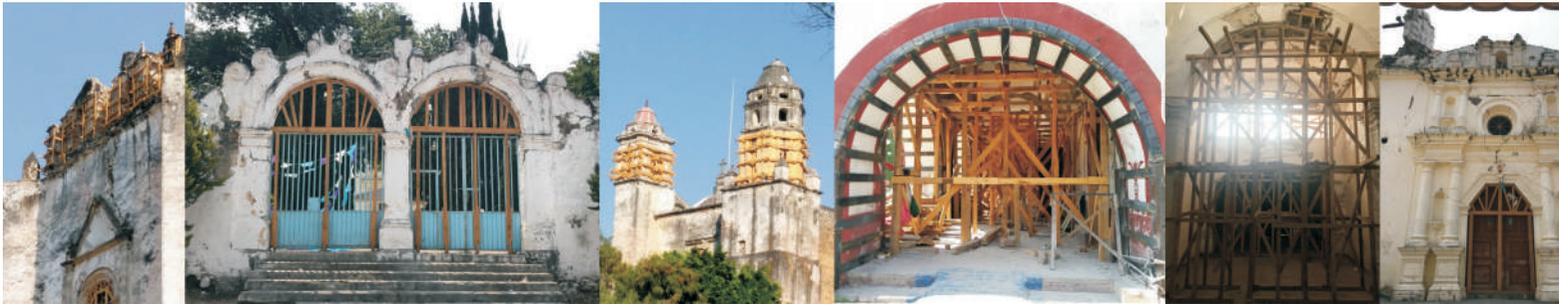
Figura 4. Larguillo de imágenes con los aspectos de colapso en elementos estructurales en edificios histórico-arquitectónicos en Jojutla Morelos, México.

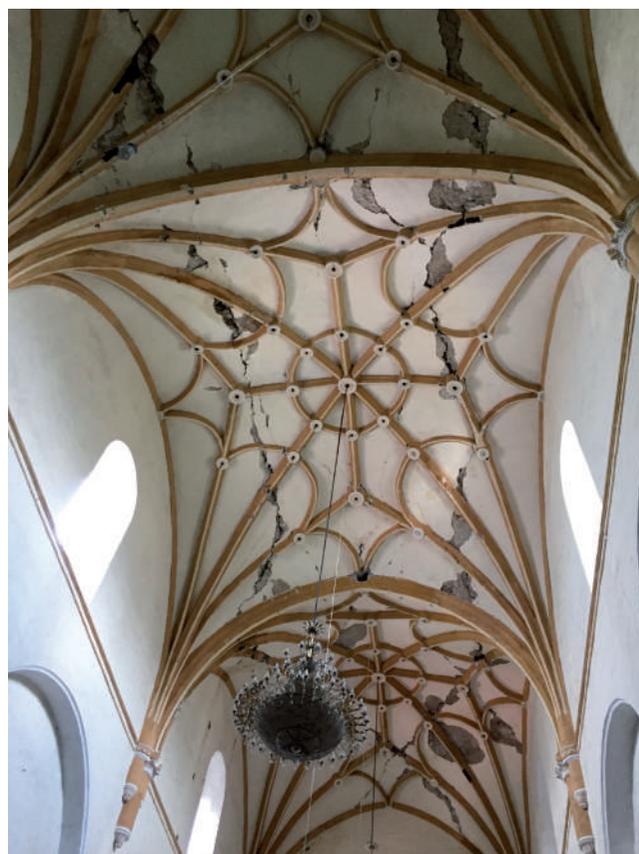
Figura 1. Bóvedas nervadas del siglo XVI con agrietamientos por sismo. Fotografía: AMLG 2018.
