# Congreso Internacional «Patrimonio cultural y catástrofes: Lorca como referencia»

3, 4 y 5 de octubre de 2018  
Teatro Guerra (Lorca), Murcia

Edición 2019

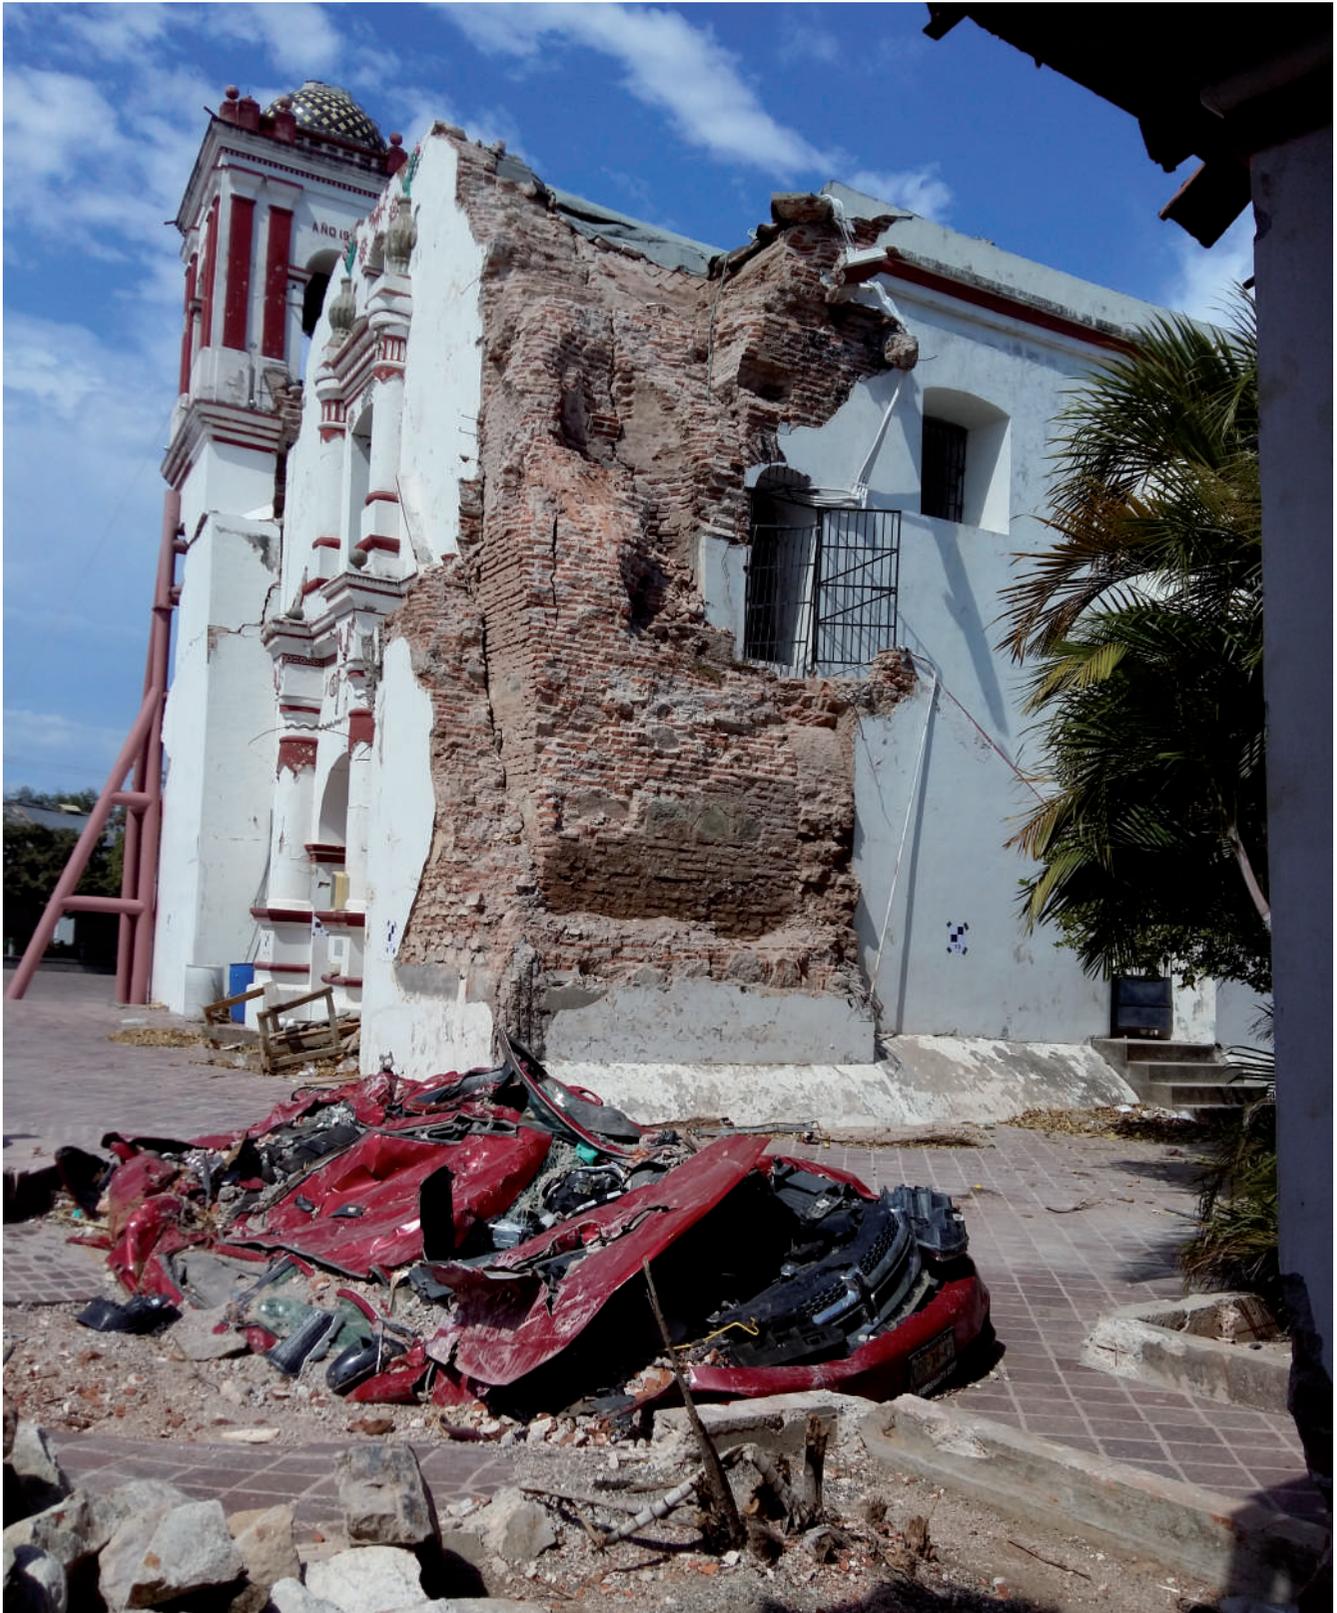
Figura 2. Templo con la torre colapsada. Fotografía: Sackbé S. A. de C. V. 2018.

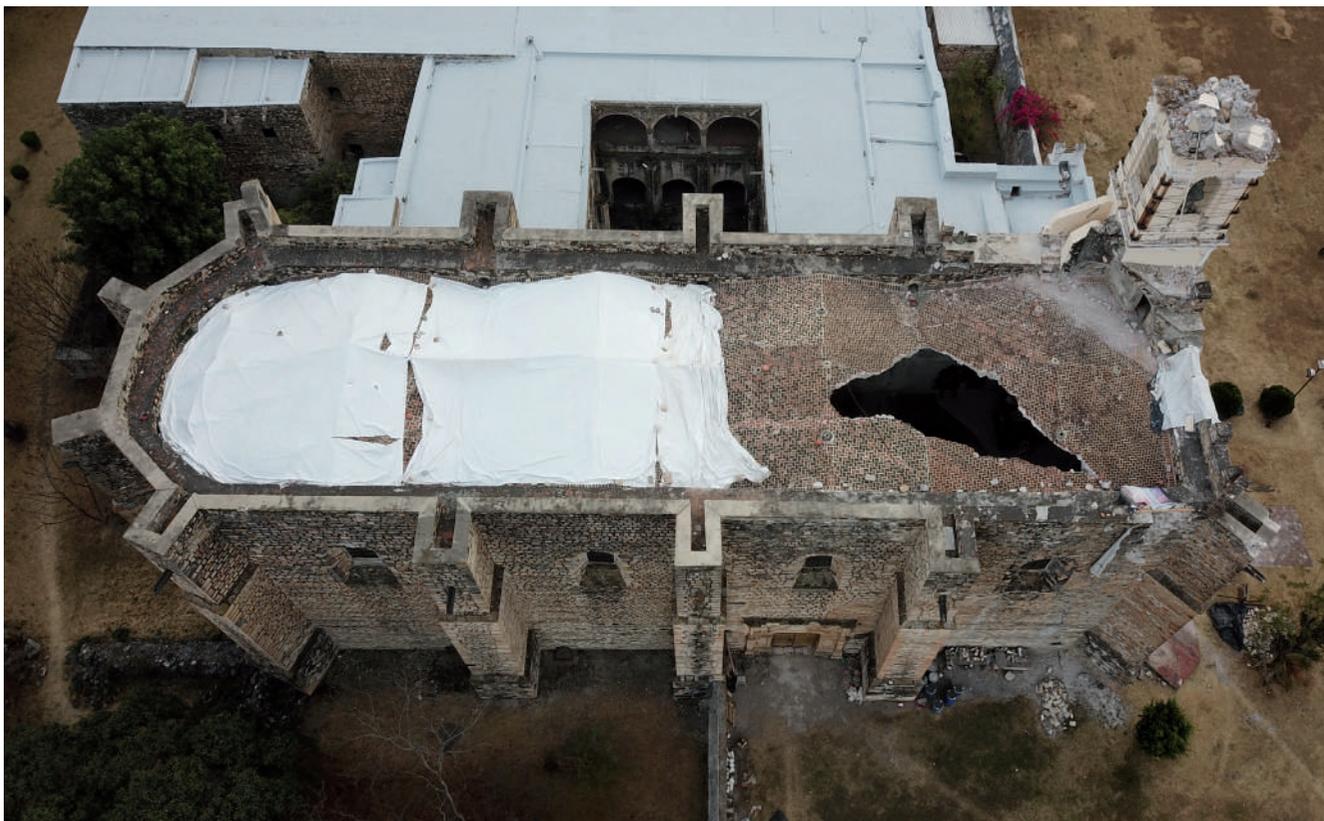
Figura 3. Templo del siglo xvi con colapso parcial de bóveda. Fotografía: Sackbé S. A. de C. V. 2017.

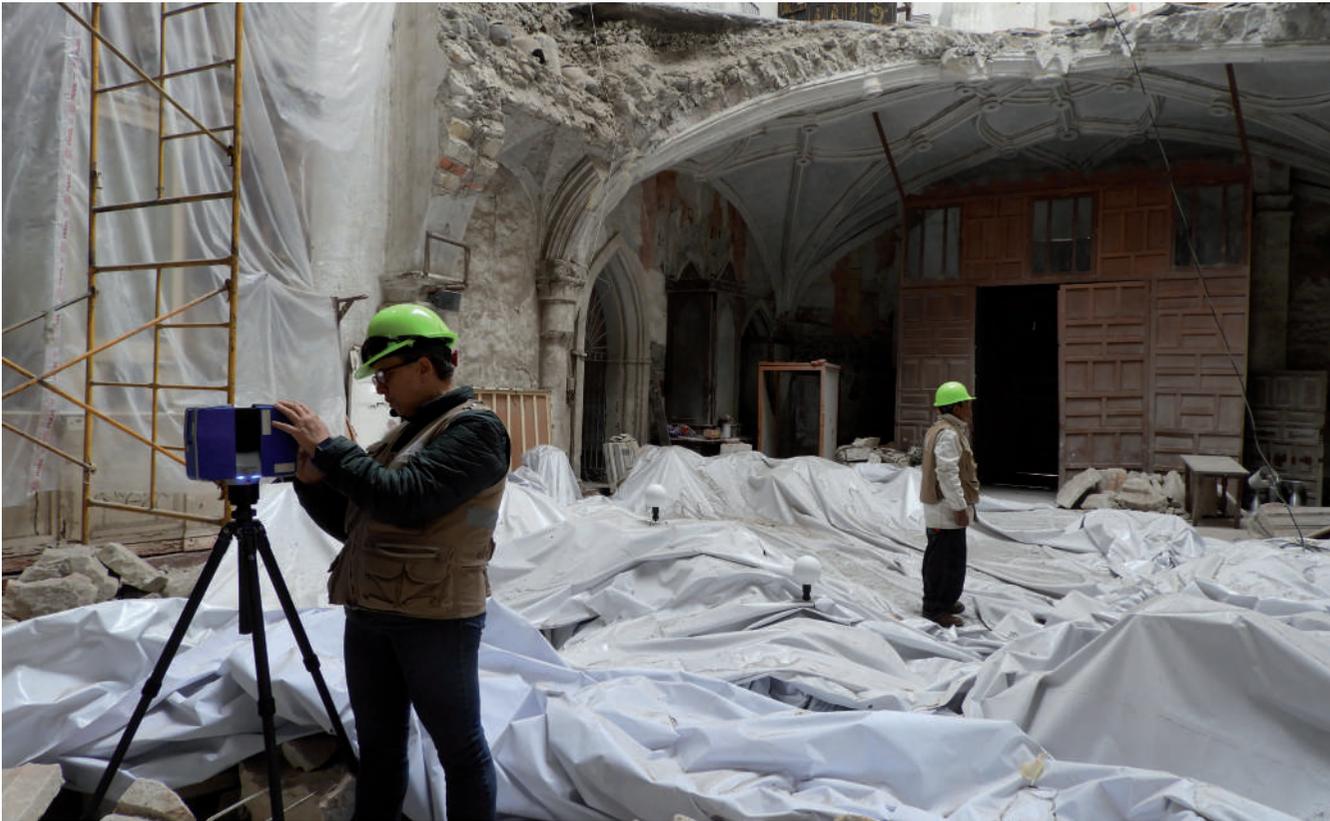
Figura 4. Levantamiento de datos en 3D. Fotografía: Sackbé S. A. de C. V. 2017.

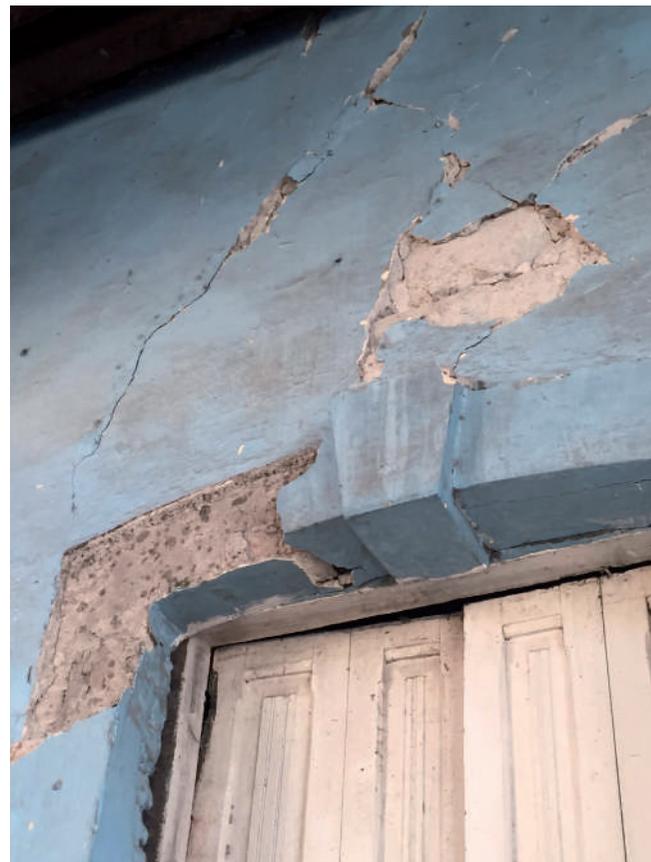
Figura 2. Detalle de deterioro en vecindad (2017). Fuente: Re Genera Espacio.

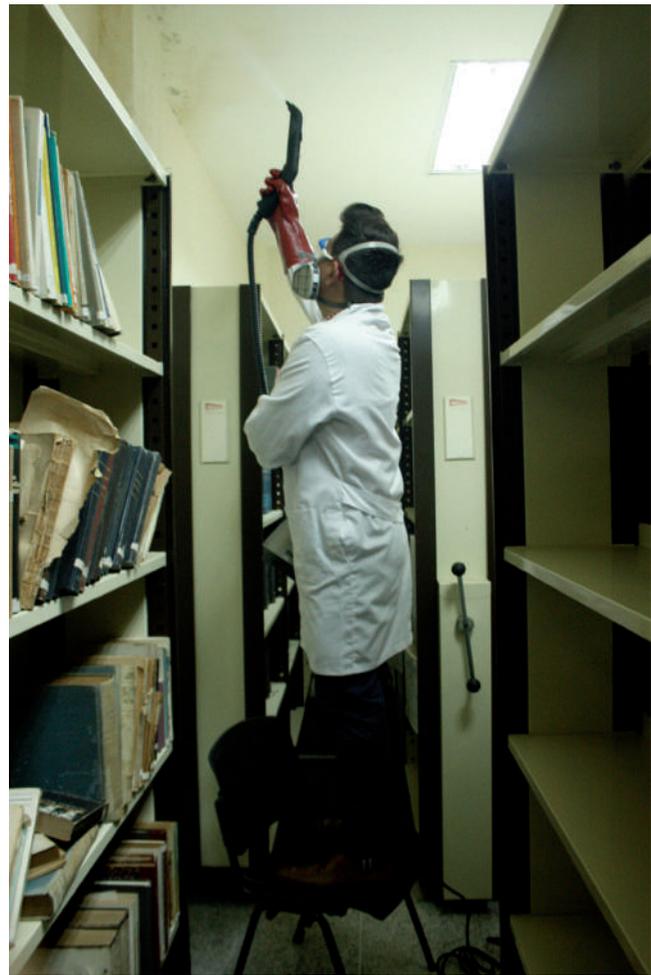
Figura 3. Archivos móviles – rodantes.

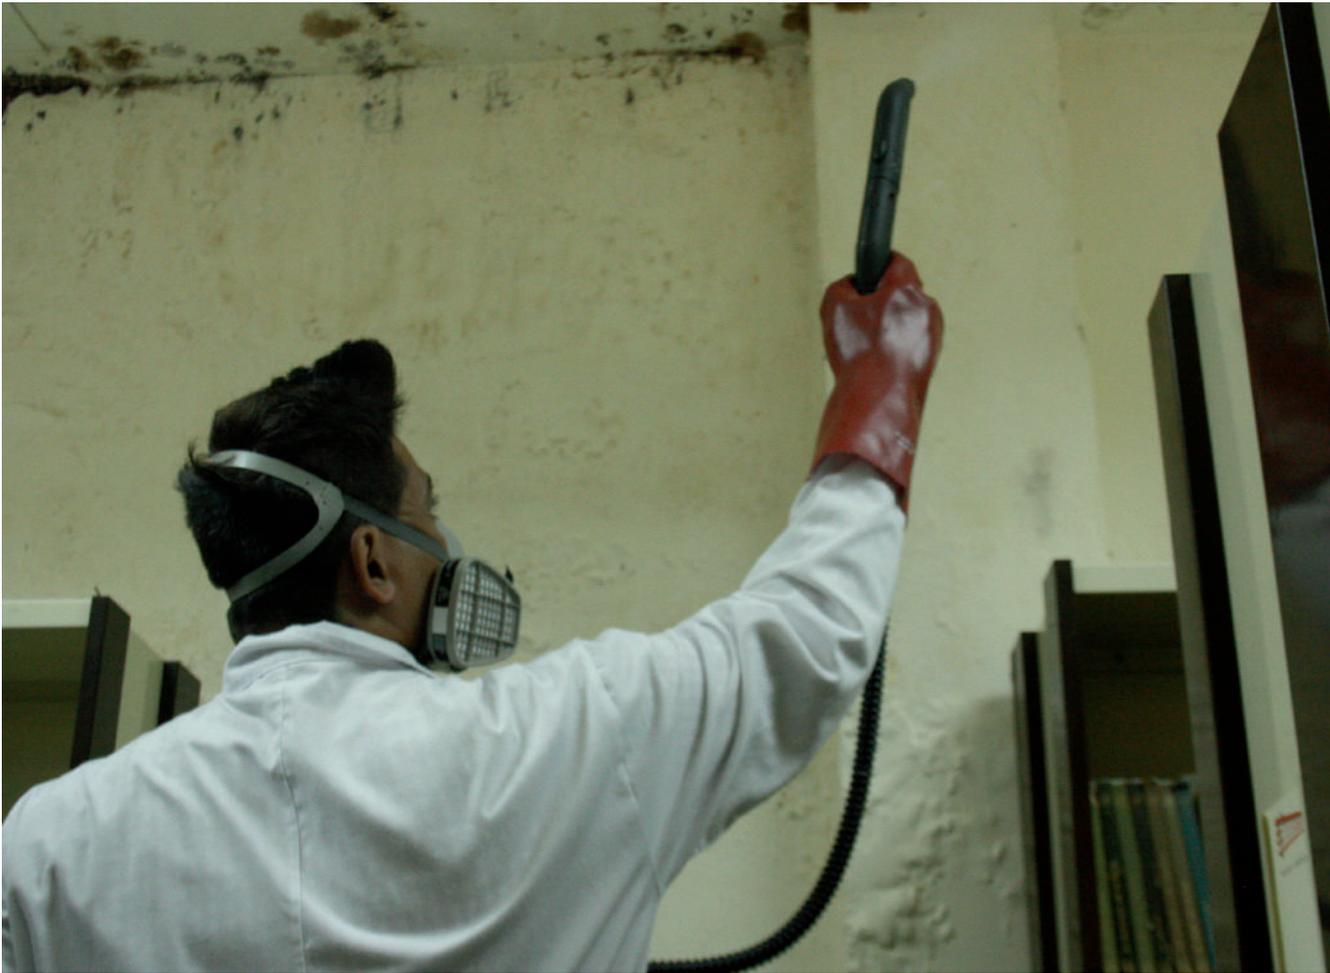
Figura 4. Terapias curativas tratamiento (TTO). Planta techo.

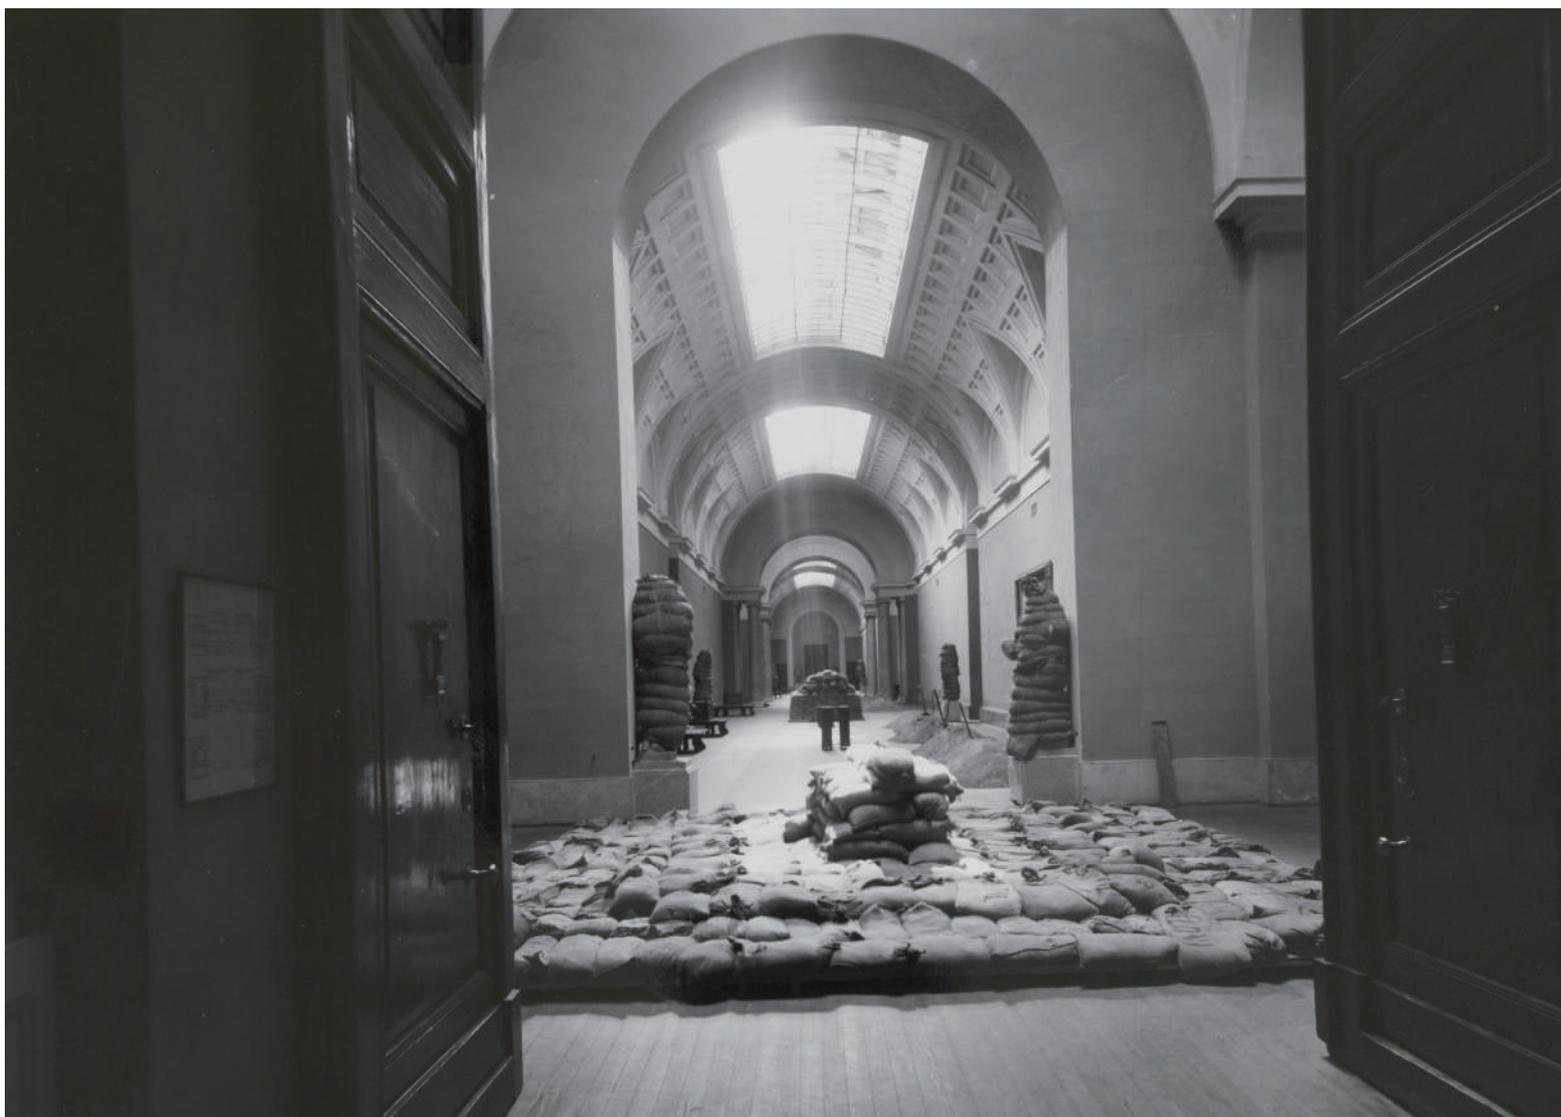
**Figura 2.** Galería Central del Museo del Prado desmontada. Protección de sacos terreros para esculturas y mesas de piedras duras. Octubre, 1936. Archivo, Museo Nacional del Prado, Madrid.

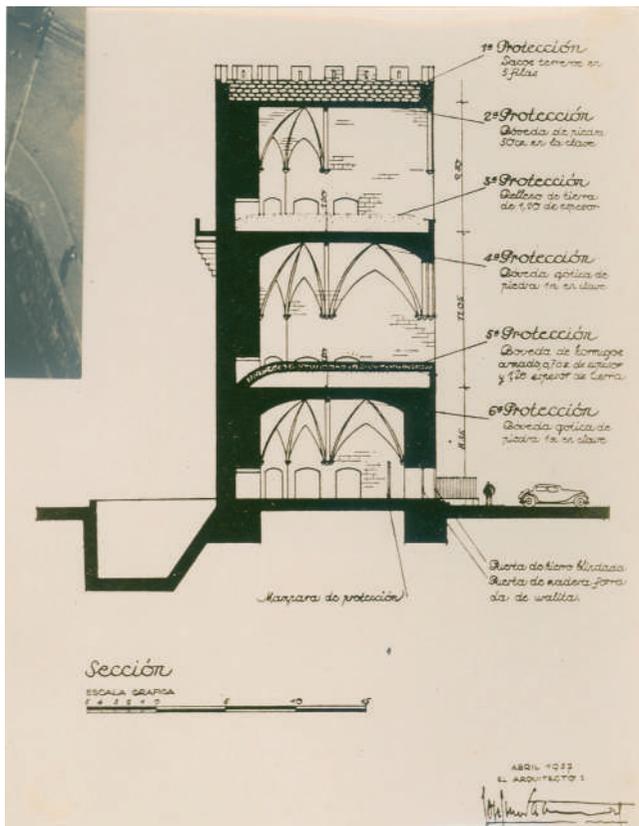
**Figura 4.** José Lino Vaamonde. Proyecto de refuerzo y acondicionamiento de las Torres de Serranos (Valencia) para su uso como depósito del Tesoro Artístico durante la guerra. Valencia, abril, 1937. Fototeca del Instituto del Patrimonio Cultural de España (MCD).

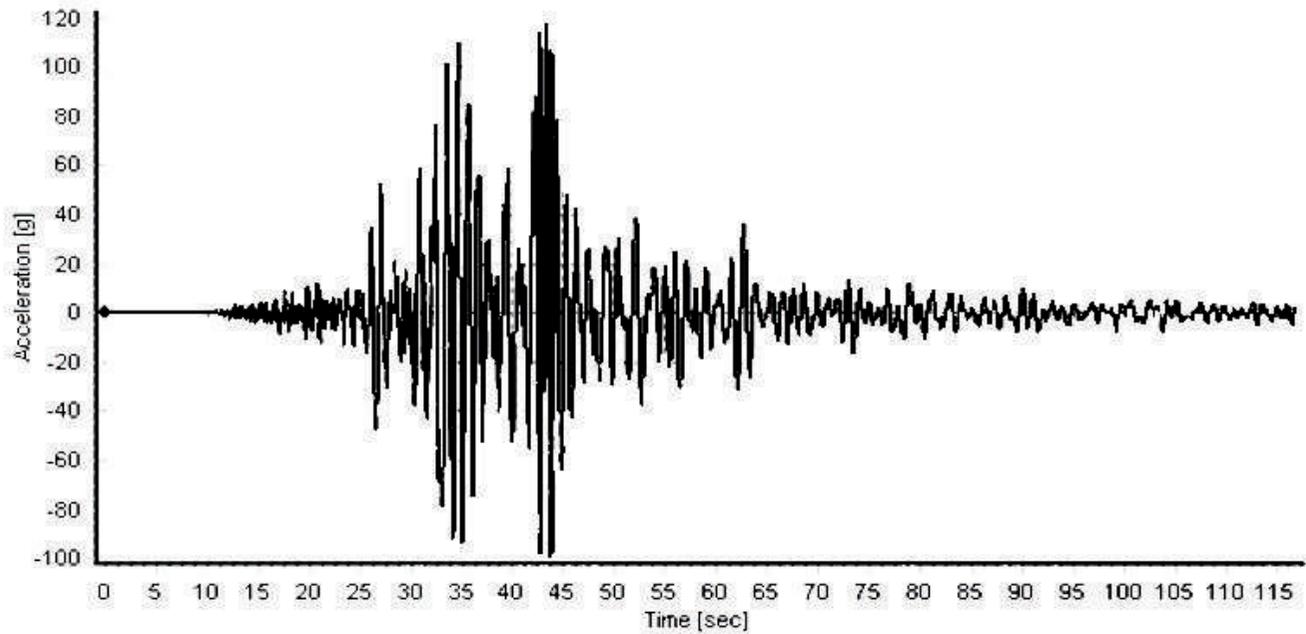
Figura 1. Acelerograma del sismo del 19 de septiembre de 2017, considerado en este trabajo. Informe del Servicio Sismológico Mexicano.

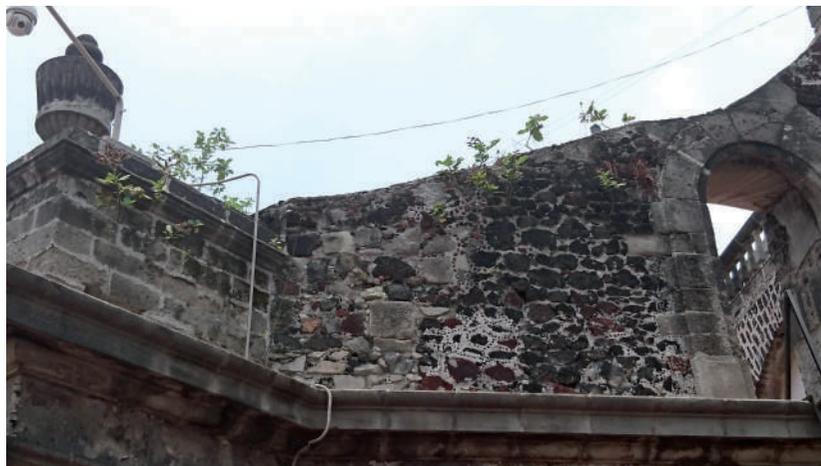
Figura 2. Contrafuerte, Catedral Metropolitana, Ciudad de México.

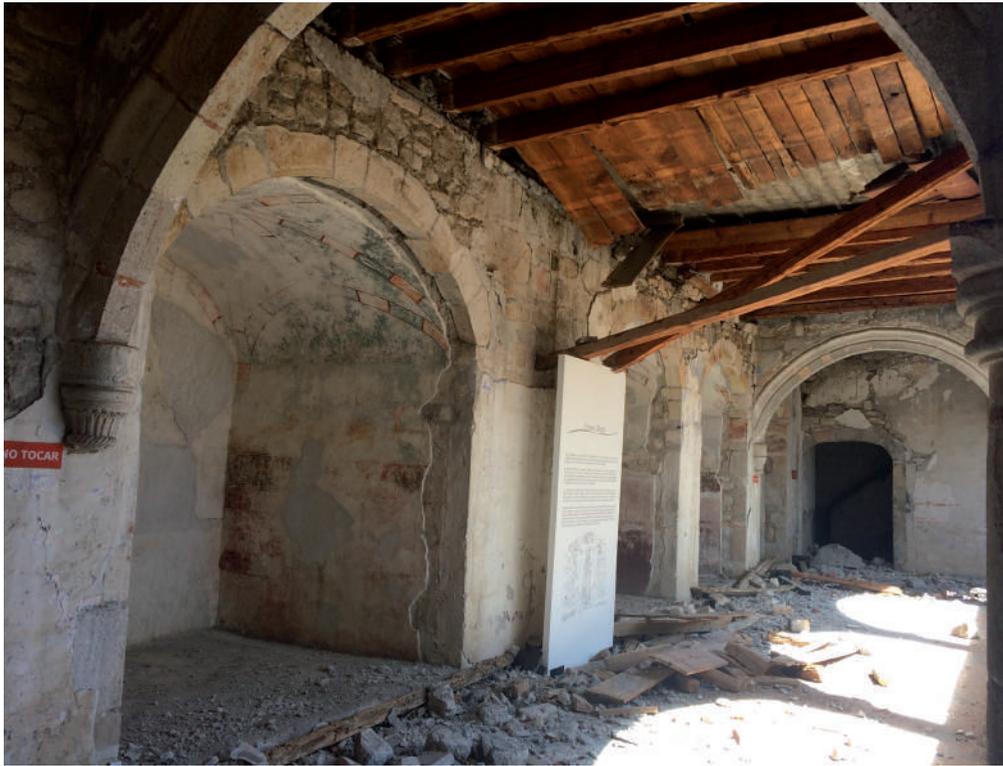
**Figura 3.** Modificación de sistema constructivo de cubierta, antiguo convento de San Martín Huaquechula, Puebla.

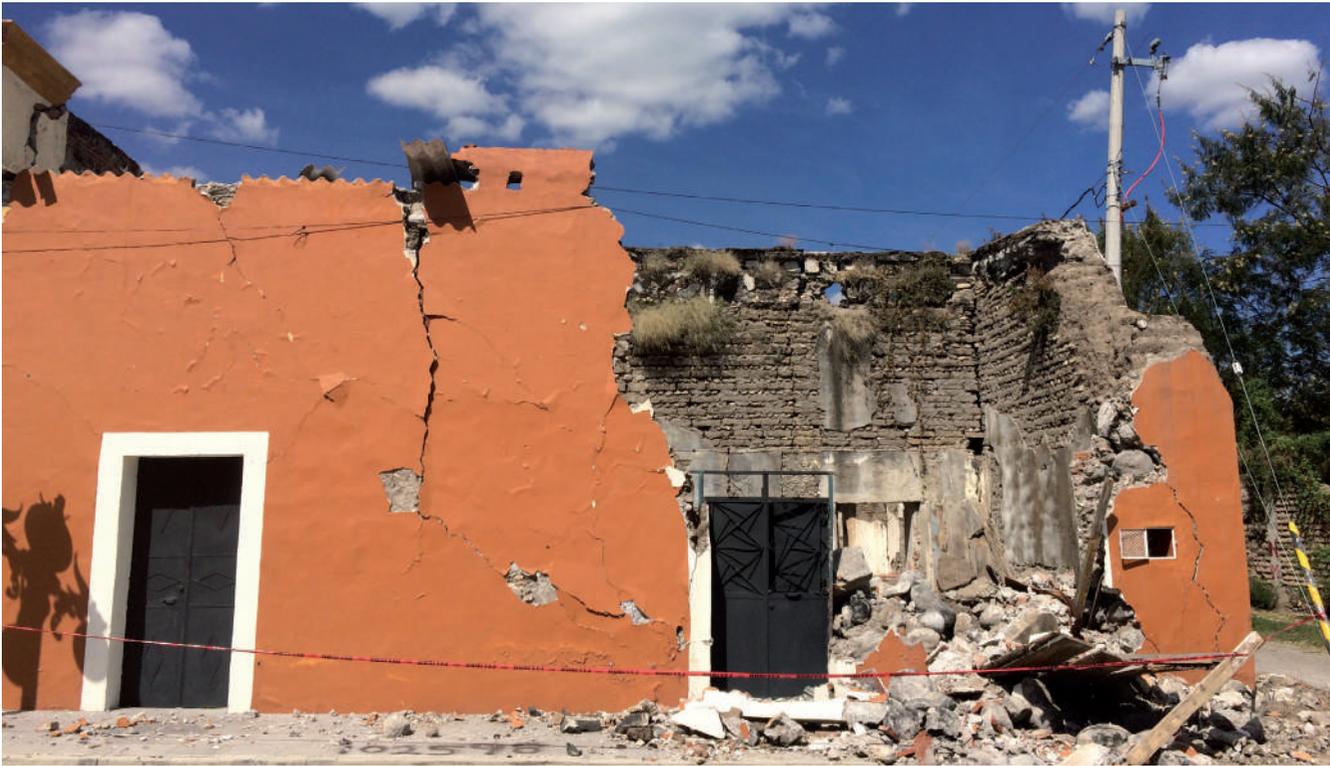
Figura 4. Concentración de humedades y flora parásita. Casa habitación, Huaquechula, Puebla.

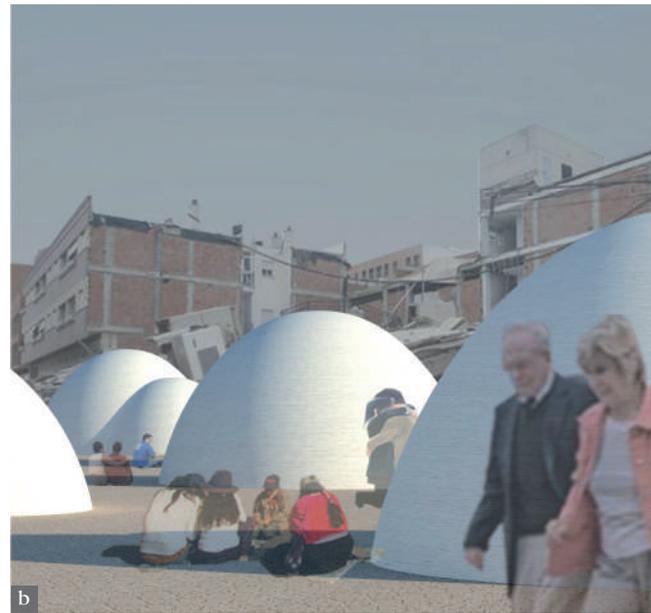
**Figuras 4 a y b.** Refugios temporales de emergencia en Lorca. a): Alojamiento temporal realizado con materiales locales (Adam Jung). b): Estructuras neumáticas en descampados urbanos (Zuzana Tesarova).

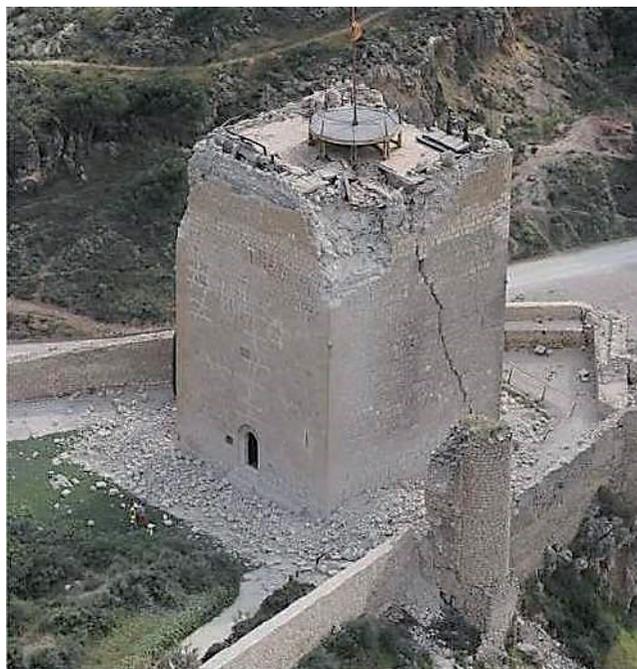
**Figura 1.** Efectos destructivos agravados por la implantación de una losa de hormigón en la cubierta de la torre del Espolón del castillo de Lorca.

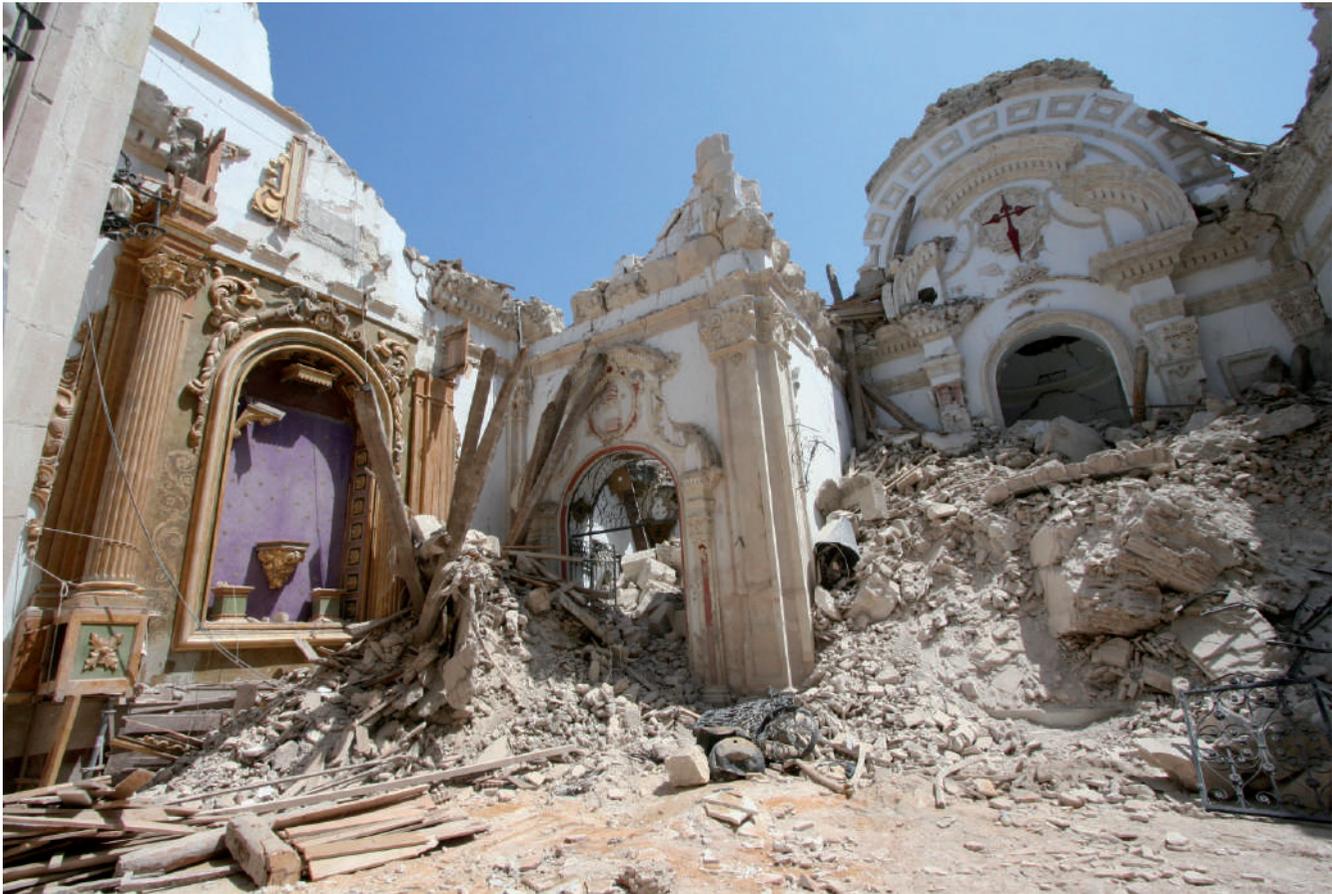
**Figura 2.** Efectos destructivos agravados por la implantación de losas de hormigón en la cubierta en la iglesia de Santiago de Lorca.

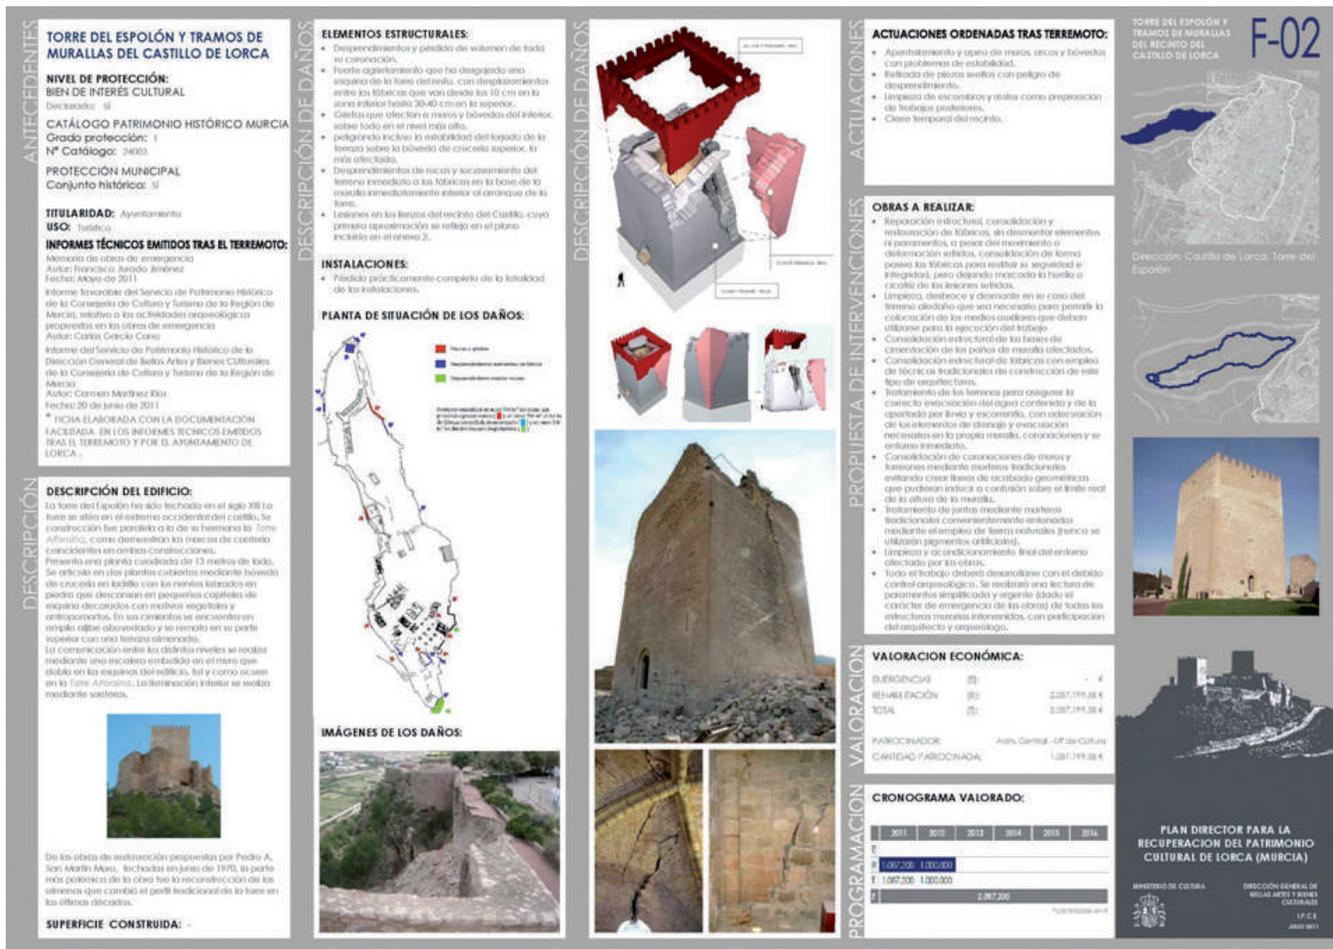
Figura 3. Ficha de la torre del Espolón, contenida en el plan, con descripción del bien, análisis de su estado tras el terremoto, evaluación de daños, intervenciones necesarias, valoración económica y programación de inversiones en un cronograma de cinco años.

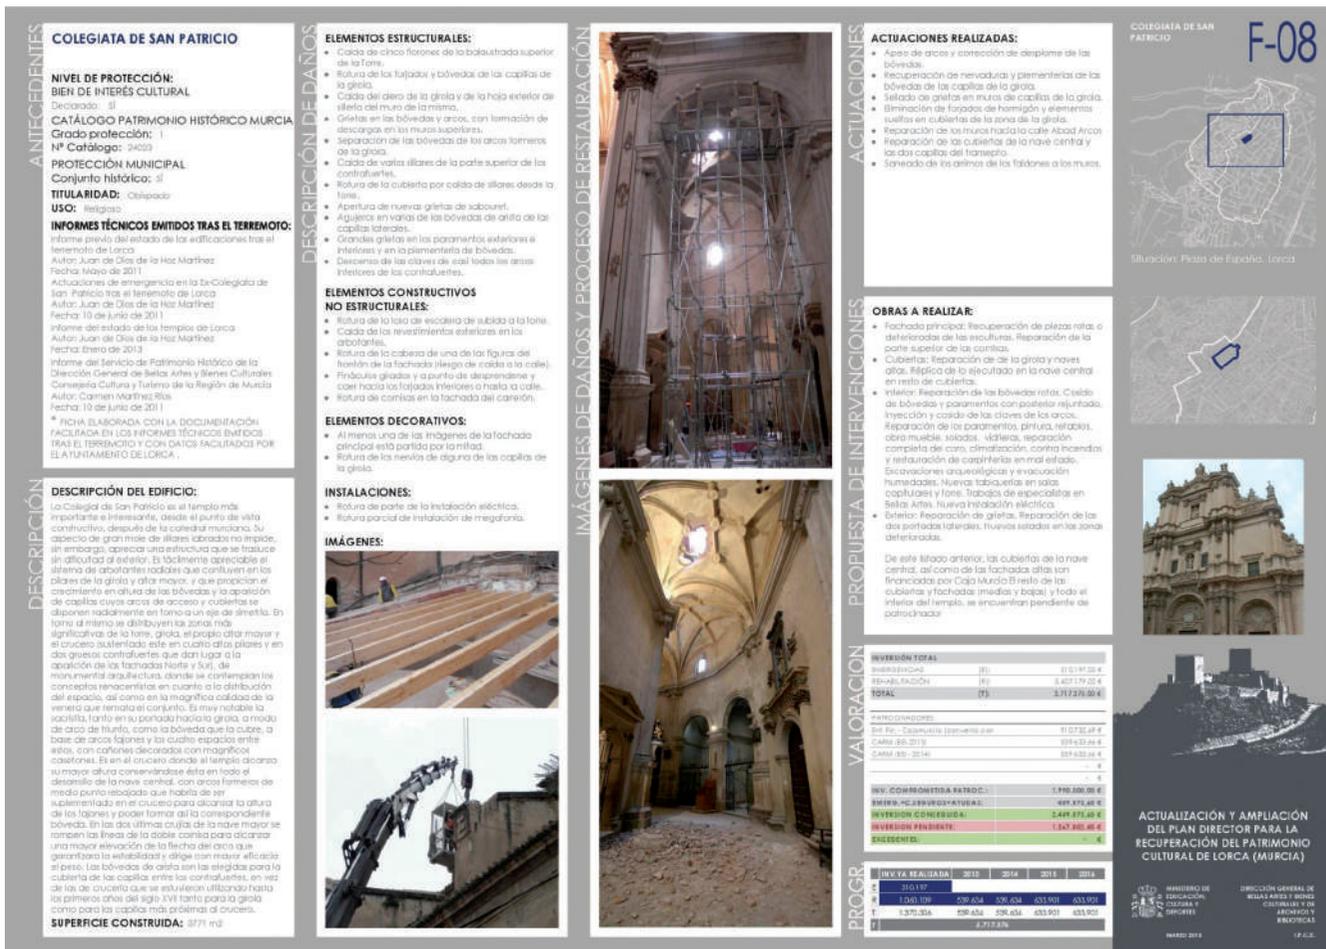
Figura 4. Ficha de la colegiata de San Patricio, contenida en el plan, con descripción del bien, análisis de su estado tras el terremoto, evaluación de daños, intervenciones necesarias, valoración económica y programación de inversiones en un cronograma de cinco años. (Información aportada por el arquitecto Juan de Dios de la Hoz)

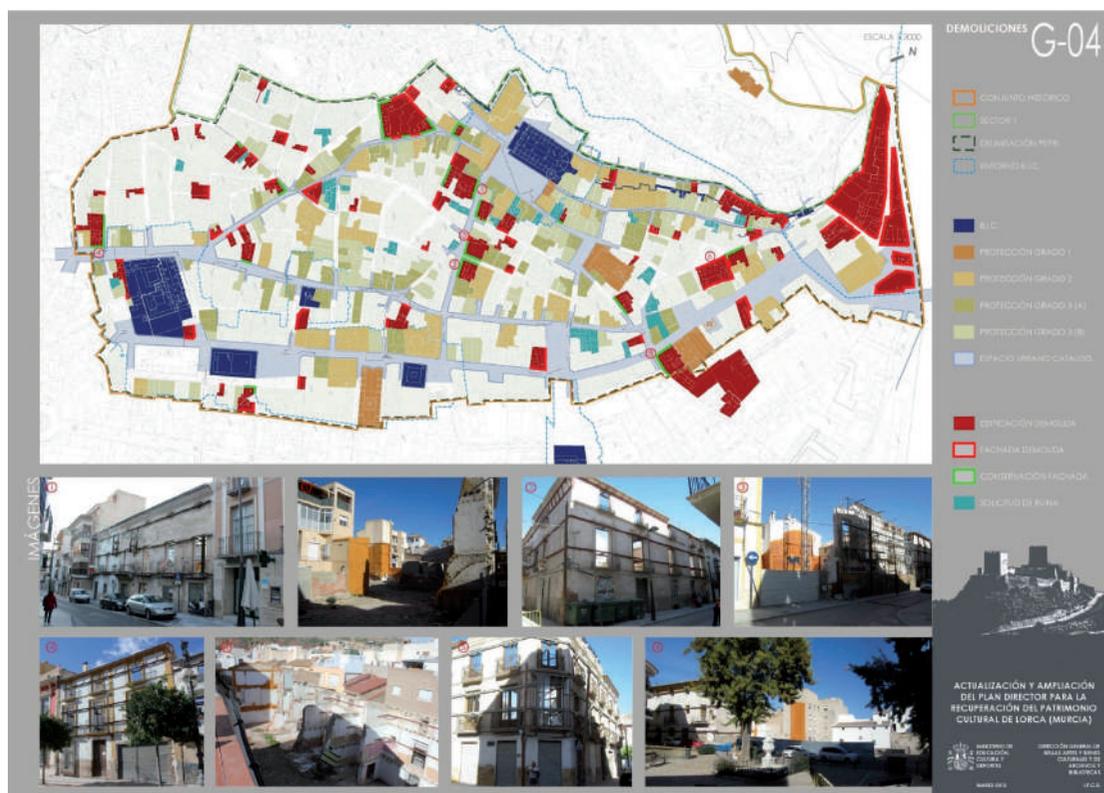
**Figura 7.** Plano del conjunto histórico en el que figuran los edificios catalogados y las demoliciones realizadas tras el terremoto.

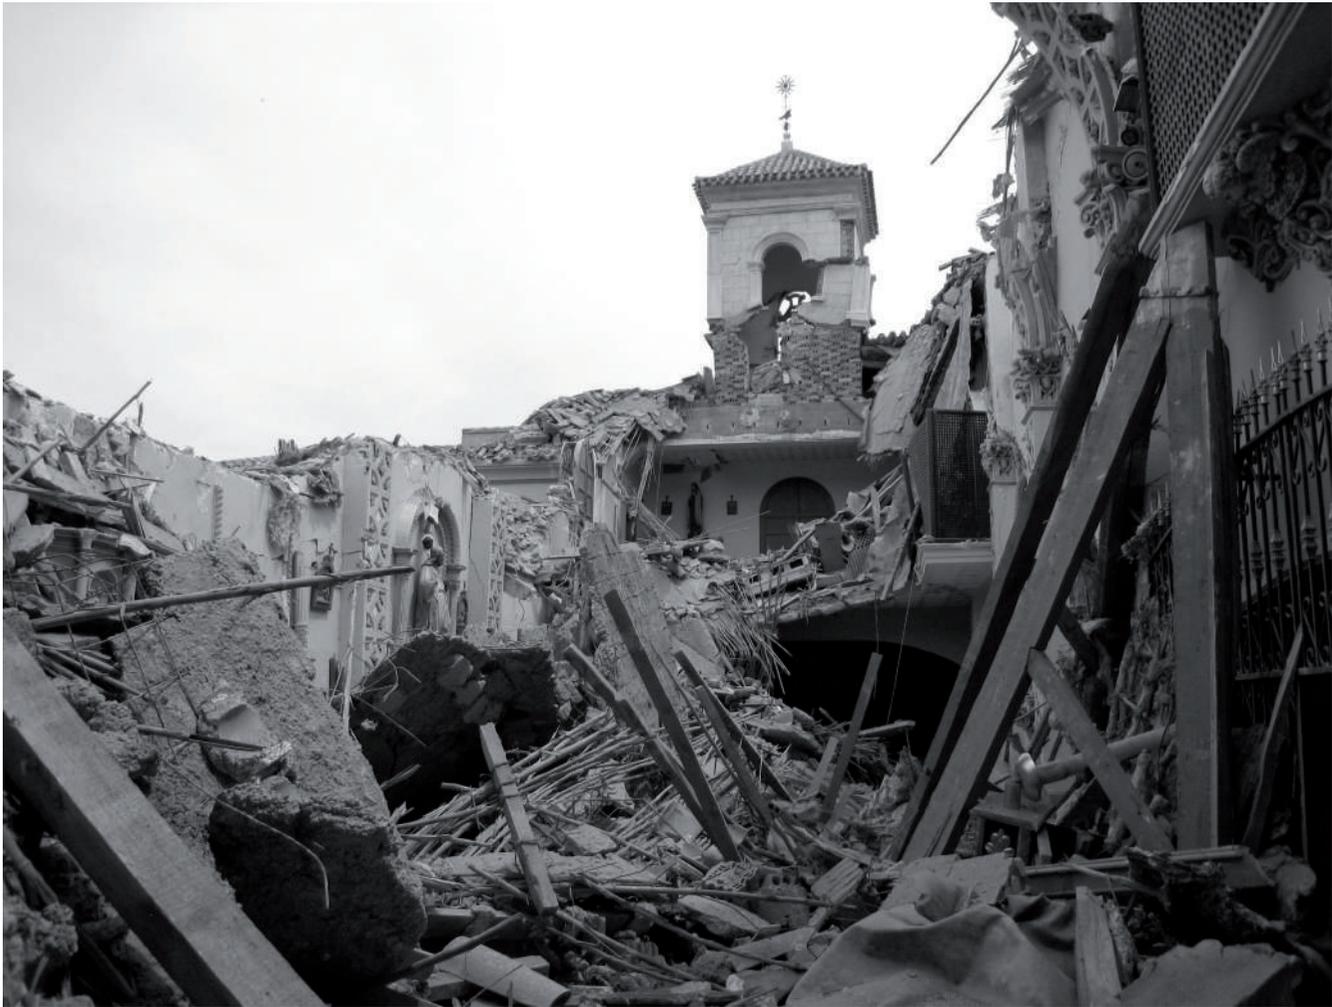
Figura 1. Iglesia del convento de las Clarisas, tras los terremotos.

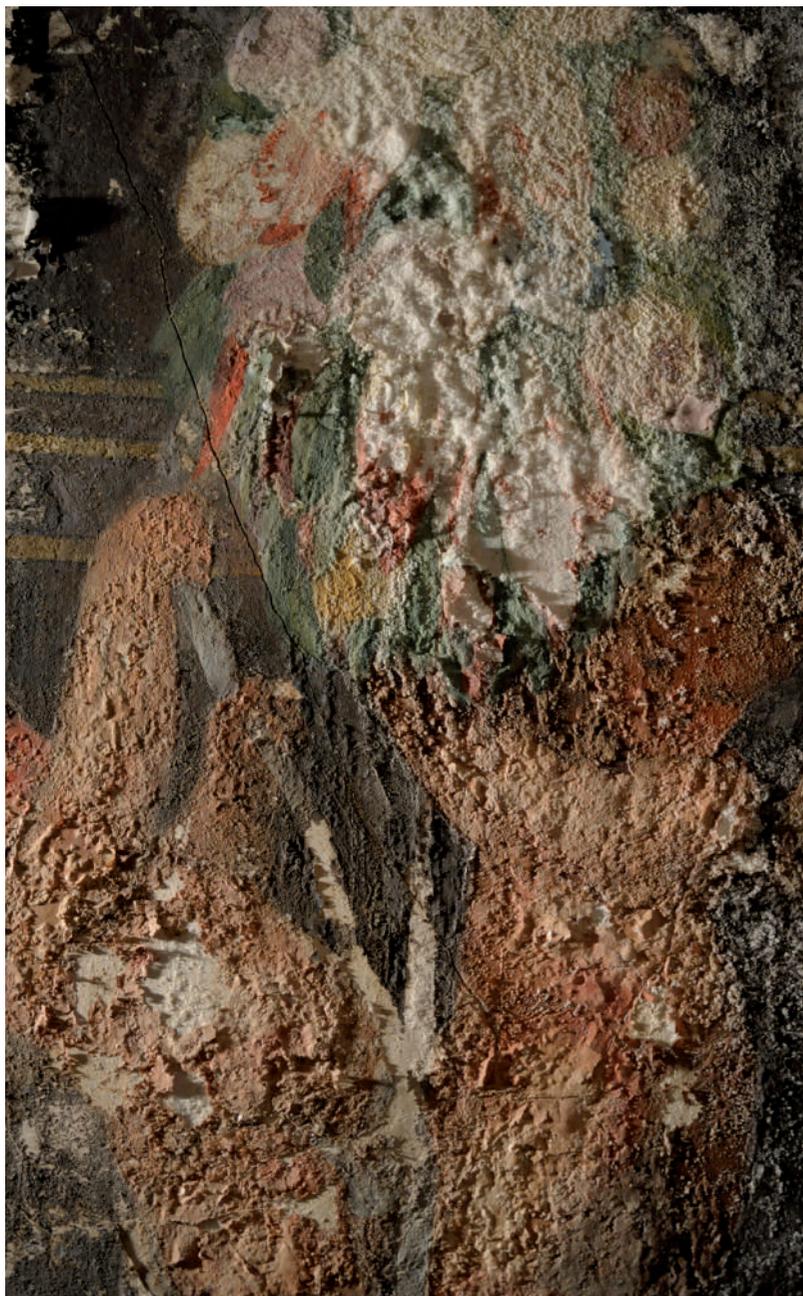
**Figura 1.** Capilla del Calvario en el Antecamarín. Pulverulencia y escamación causada por intensas eflorescencias.

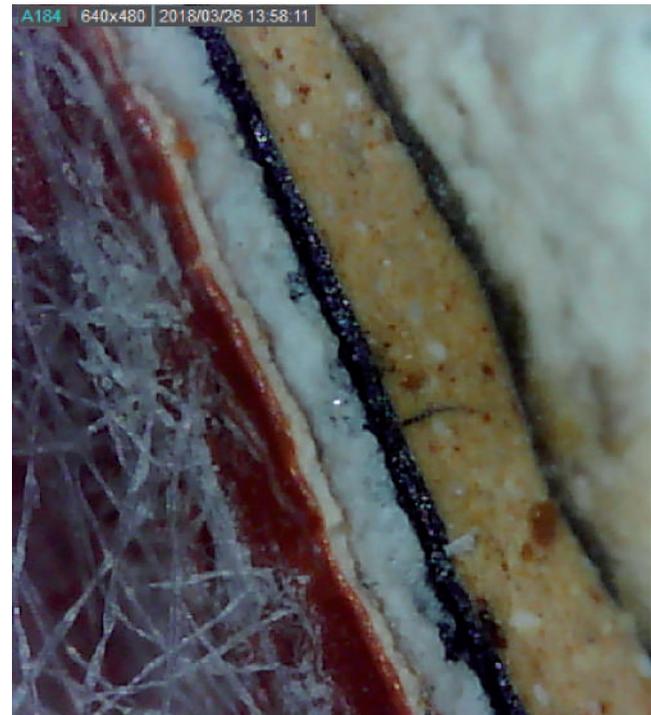
**Figura 2.** *Tota Pulchra*. Microfotografía digital con la secuencia de estratos de un borde del paramento oeste.

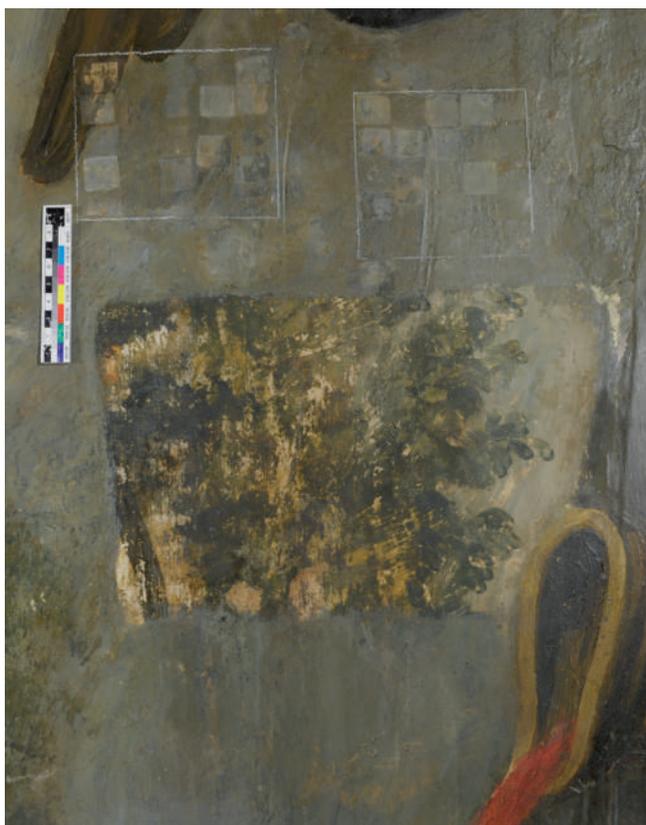
**Figura 3.** *Tota Pulchra*. Ensayos de limpieza y eliminación de repintes superpuestos.

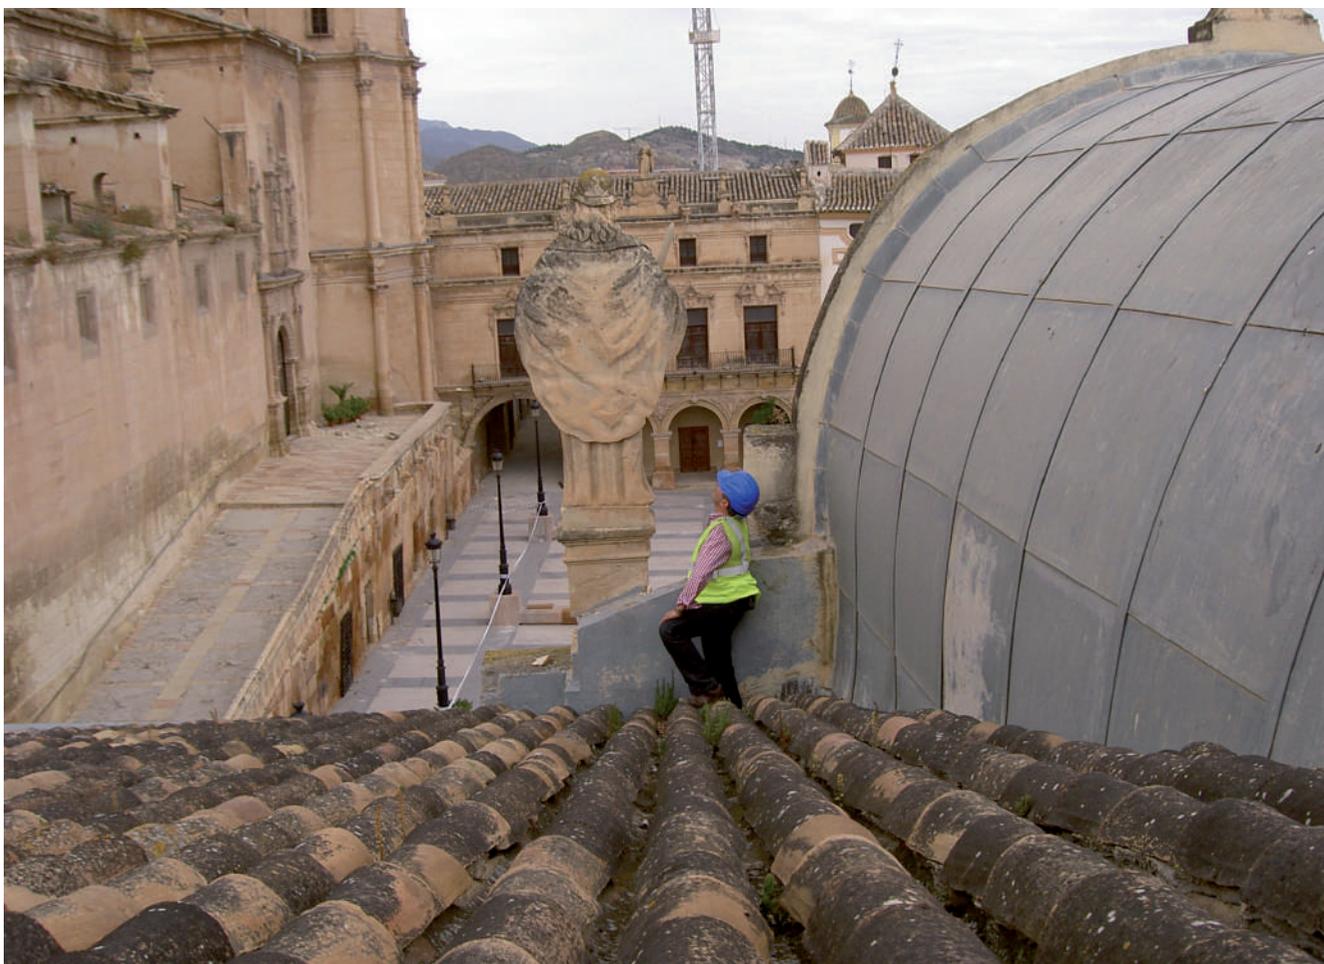
Figura 2. Ayuntamiento de Lorca, restitución de estatuas tras los terremotos.

cipal, en la que me pidió que me buscara los medios para restituir a su posición inicial las estatuas que rematan la fachada principal del Ayuntamiento de Lorca, a ambos lados del frontón semicircular (Figura 1). El edificio no podía quedar sin actividad, pues no había resultado afectado de gravedad, las elecciones municipales estaban muy próximas (se celebraban el domingo día 22) y había que garantizar, en la medida de lo posible, que no se produjeran mayores riesgos en el edificio. Los pedestales de las dos estatuas (*La Caridad* y *La Justicia*, del siglo XVIII, obras del escultor Juan de Uceta) habían sufrido un giro con desplazamiento y había que devolverlos a su sitio, para evitar su vuelco en caso de réplicas fuertes.
