# Congreso Internacional «Patrimonio cultural y catástrofes: Lorca como referencia»

3, 4 y 5 de octubre de 2018  
Teatro Guerra (Lorca), Murcia

Edición 2019

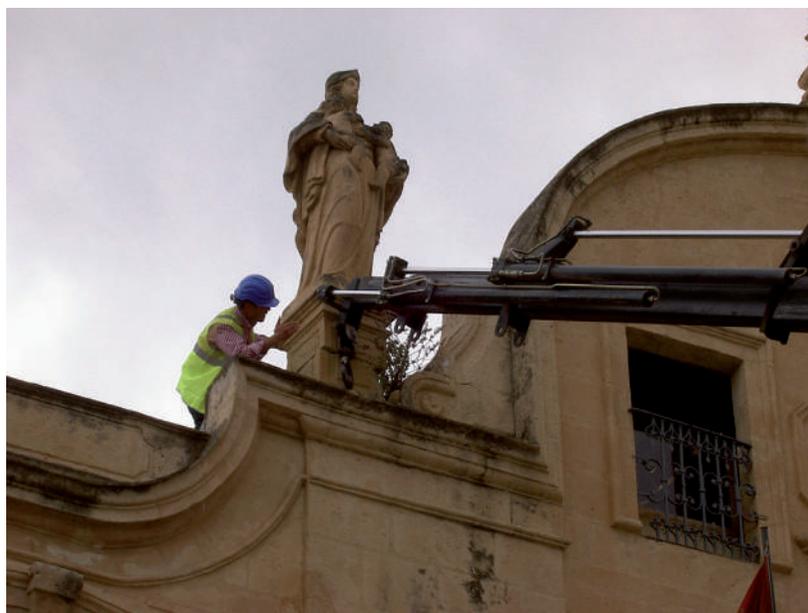
Figura 3. Ayuntamiento de Lorca, restitución de la estatua de la Caridad tras los terremotos.

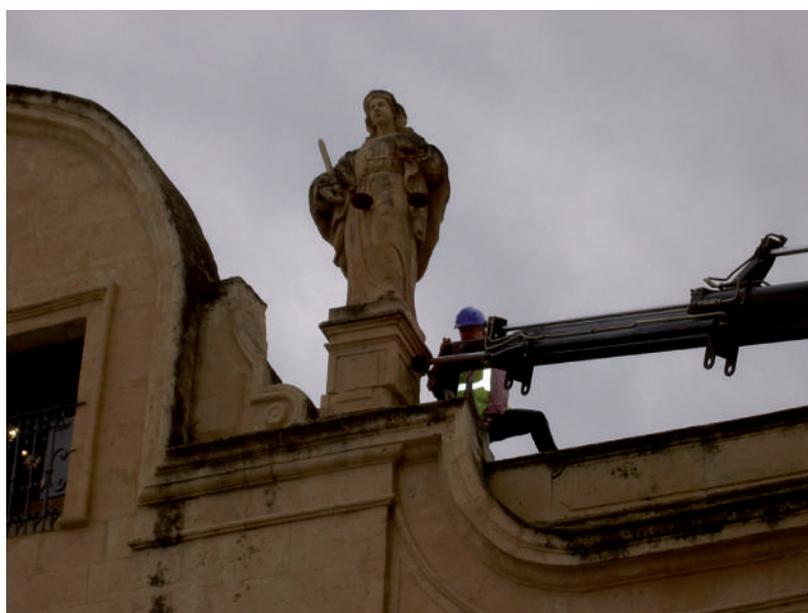
Figura 4. Ayuntamiento de Lorca, restitución de la estatua de la Justicia tras los terremotos.

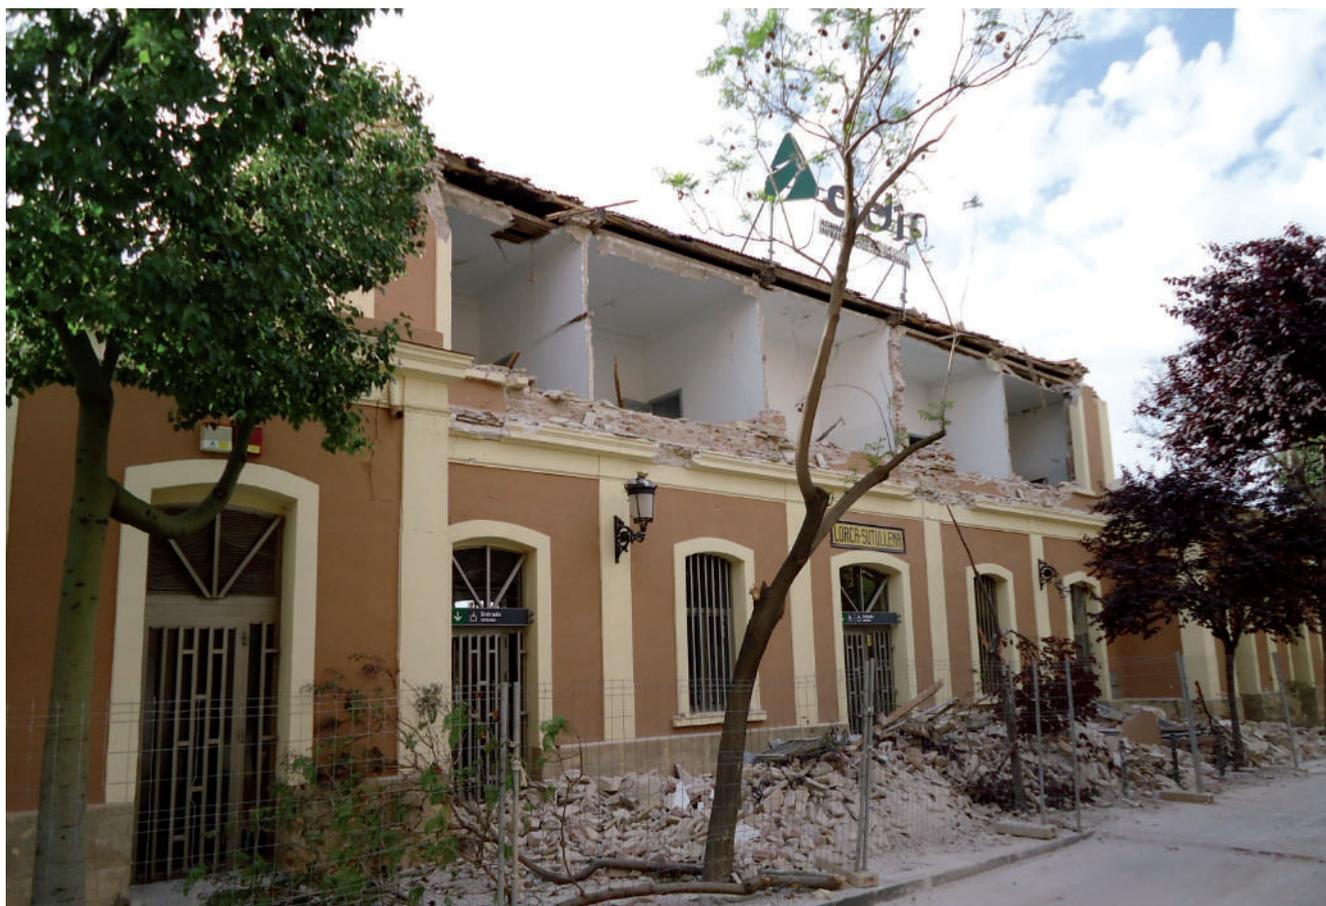
Figura 2. Fachada principal de la estación la mañana del 12 de mayo.

que era evidente que una réplica del terremoto podría derribar dicho muro de carga y con ello incluso colapsar la totalidad del edificio de la estación.

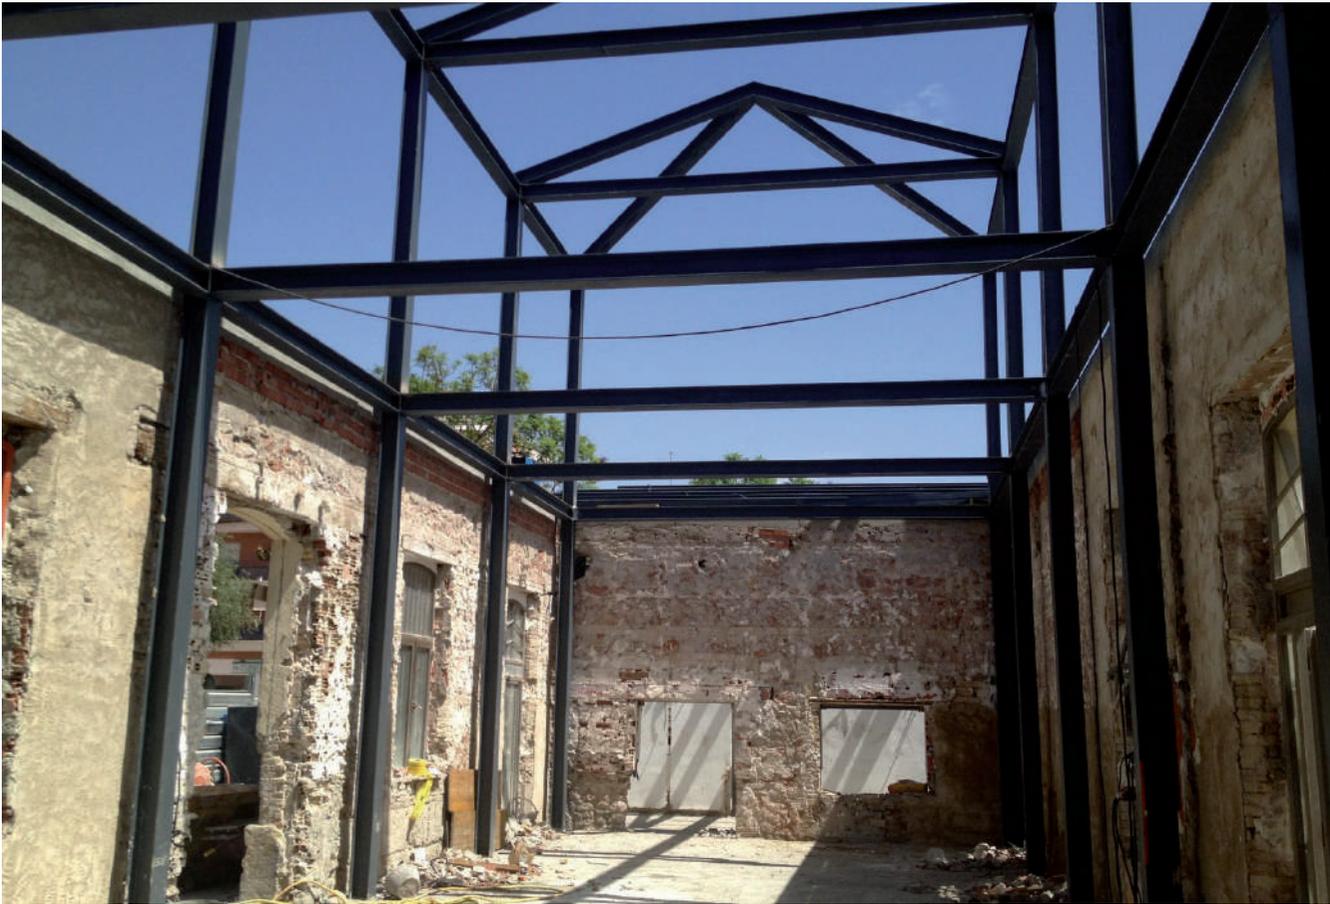
Figura 3. Ejecución de nueva estructura metálica.

Los nuevos muros de la primera planta serían de paneles ligeros, manteniendo la imagen original, pero aligerando el conjunto y ofreciendo así mejor comportamiento ante futuros terremotos. La solución adoptada es una sección aligerada a base de paneles de placas de cemento para intemperie con malla de fibra de vidrio en ambas caras; una barrera impermeable al agua, una subestructura de acero tubular, doble aislamiento térmico de lana mineral, y acabado

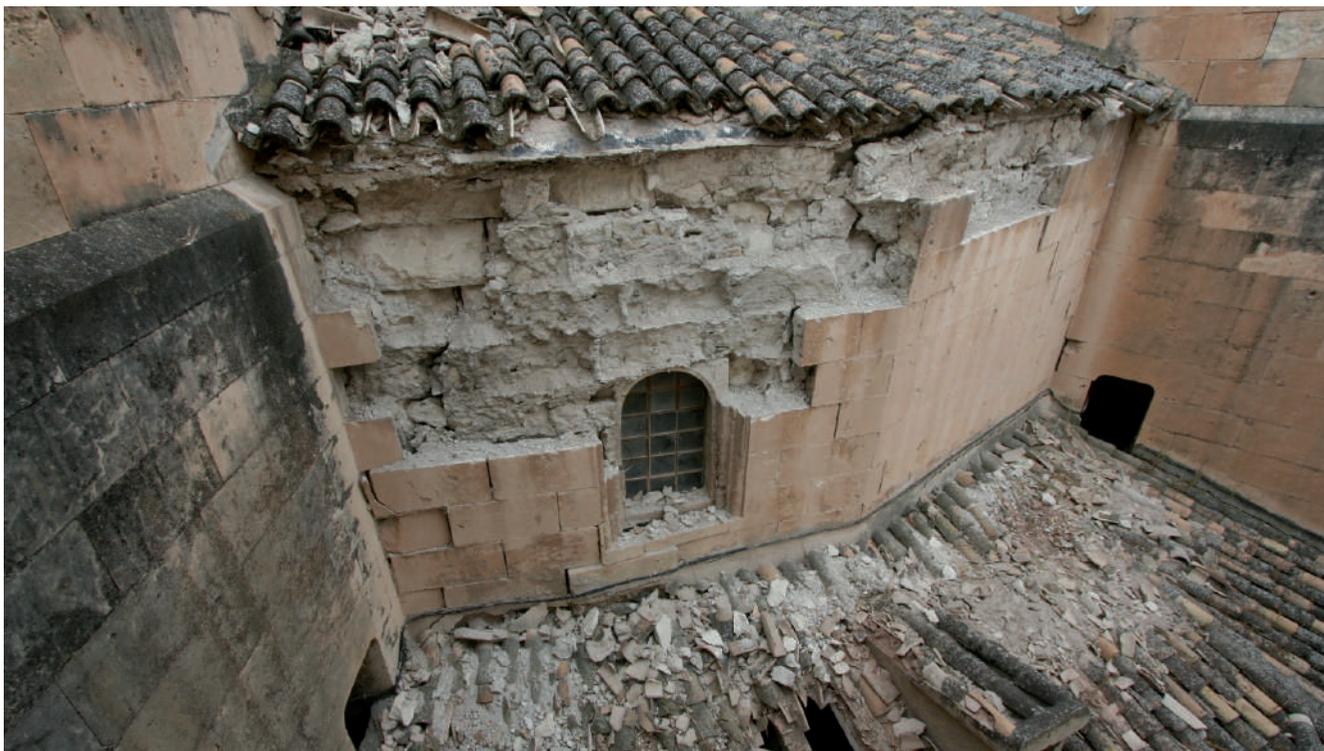
Figura 2. Vuelco muro girola.

Del inventario de tipos de daños por sismo para la ficha de evaluación de daños de estructuras murarias realizado en el marco de la revisión del Plan Sismimur de la Región de Murcia (Spairani, 2015), la identificación de tipos de daños en la colegiata son: vuelco parcial de hojas exteriores de muros (véase figura 1), fracturas diagonales de bloques de sillería en contrafuertes, fractura de bloques de sillería de traba entre fábricas, sillares desplazados, roturas y giros en bloques de sillería de las esculturas y pináculos, rotura por vuelco de esculturas y pináculos, grietas

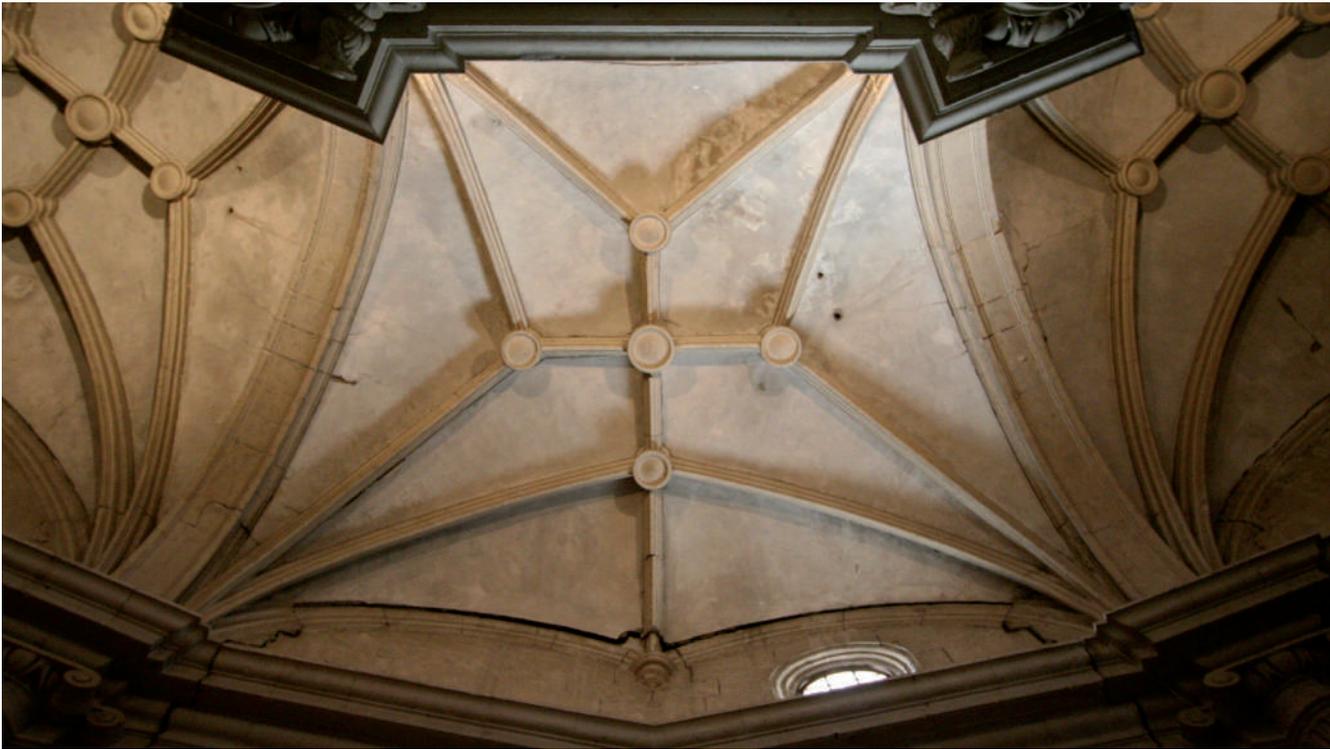
Figura 3. Grieta muro-plemento.

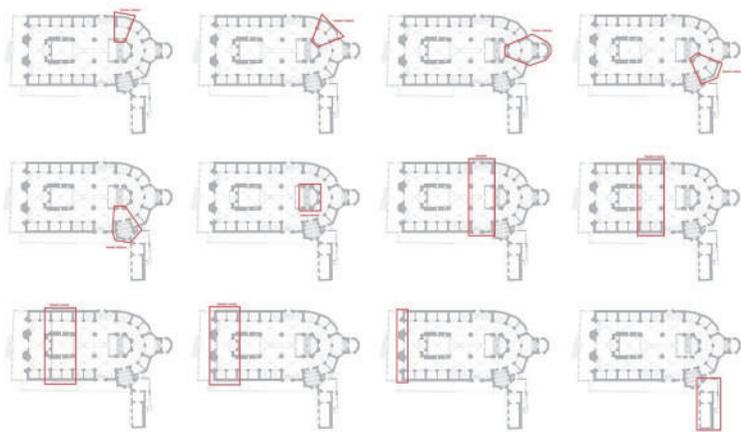
DIVISIÓN POR TRAMOS dibujado sobre la planta general con bóvedas del Proyecto Básico y de Ejecución de restauración de la Colegiata (Fase II tras terremoto)  
 Autor planimetría: Juan de Dios de la Hoz, Arquitecto

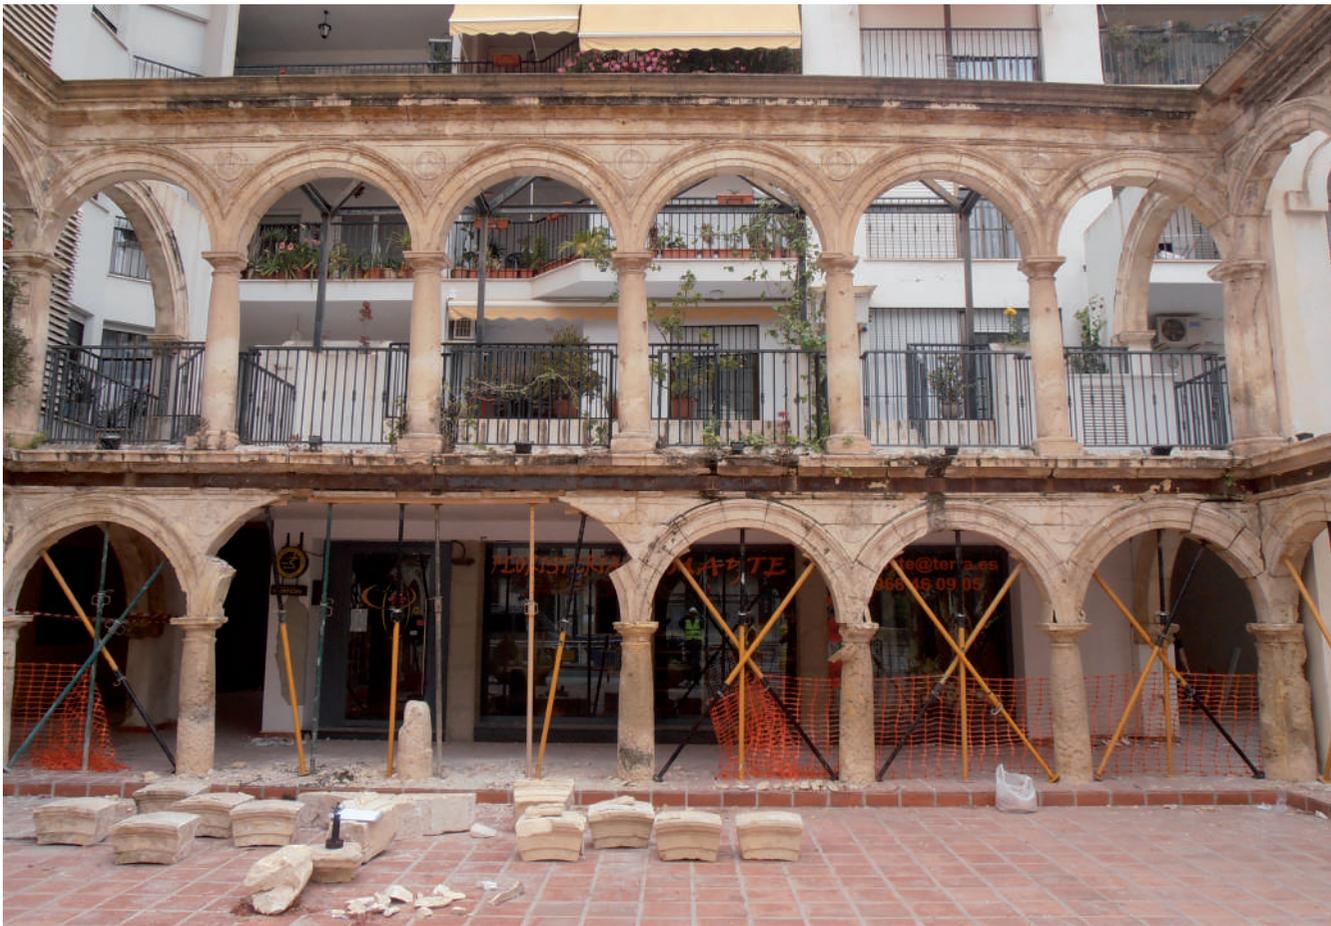
Figura 2. Estado de la arquería este del claustro.

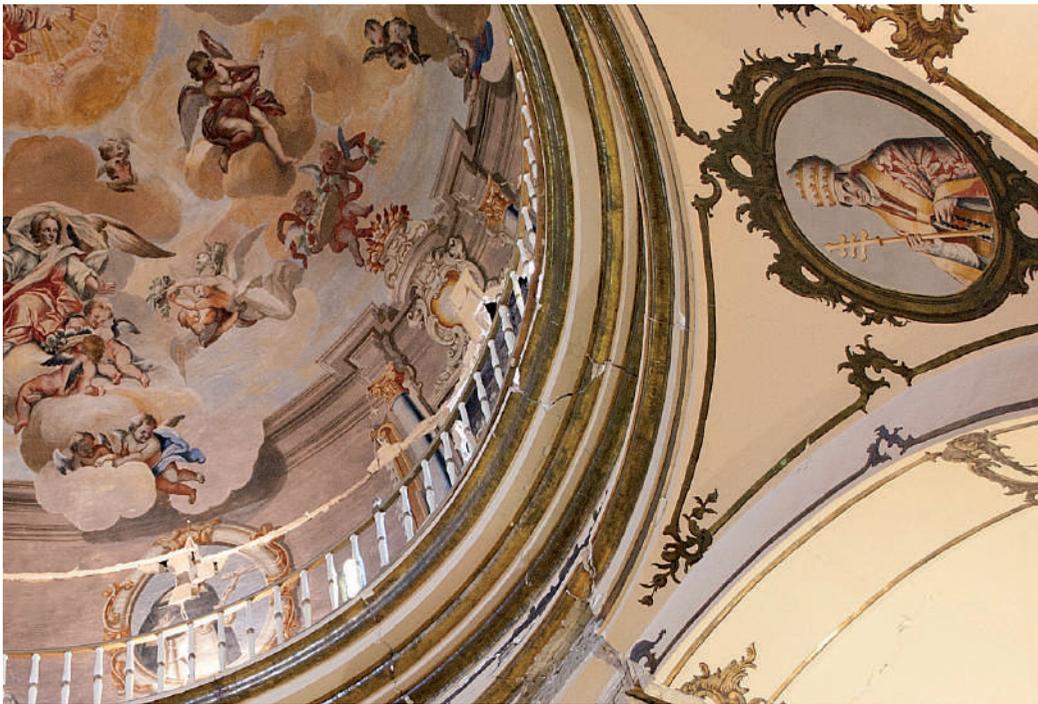
**Figura 3.** Estado en que quedaron la cúpula, el arco toral y las pechinas.

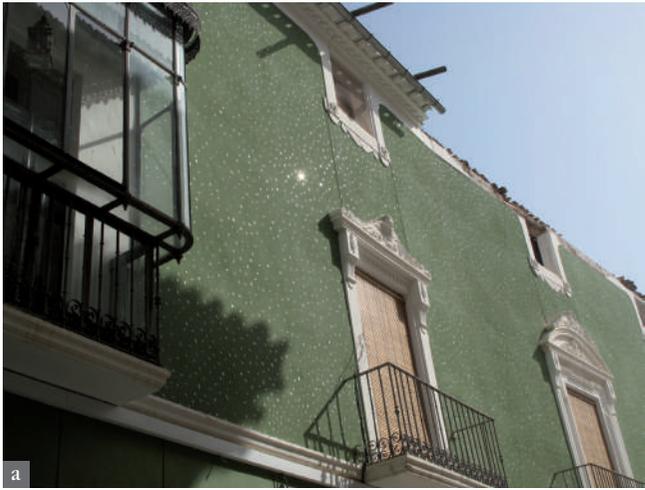
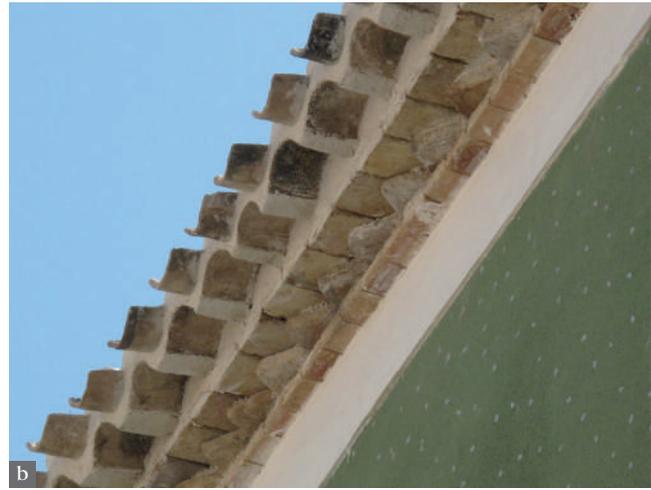
Figuras 1 a y b. Antes y después de la intervención en la cornisa.

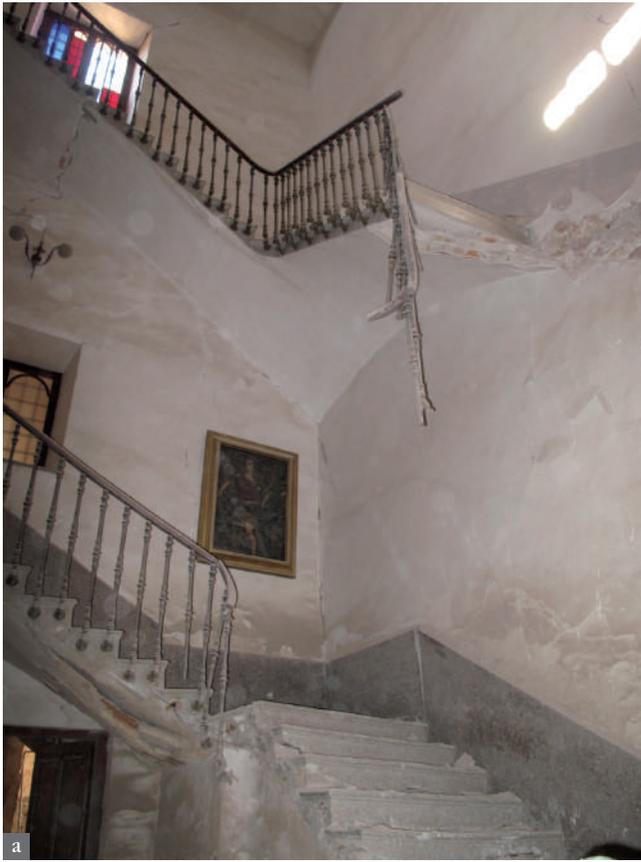
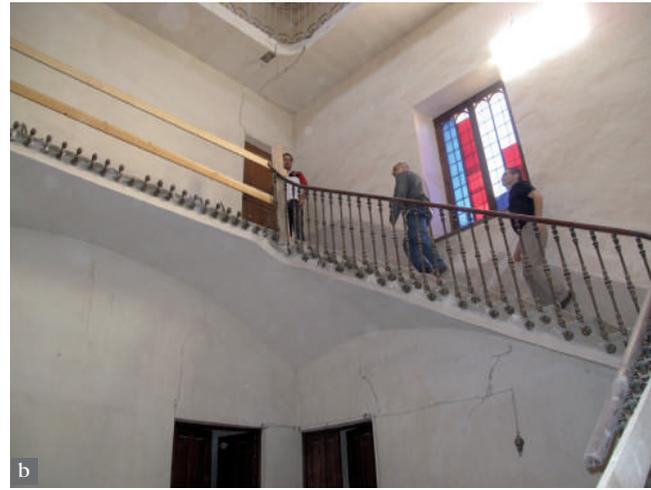
Figuras 2 a y b. Antes y después de la intervención en la escalera.

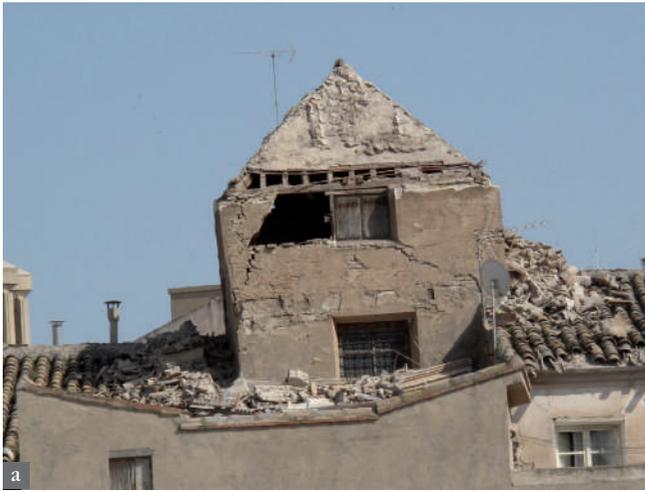
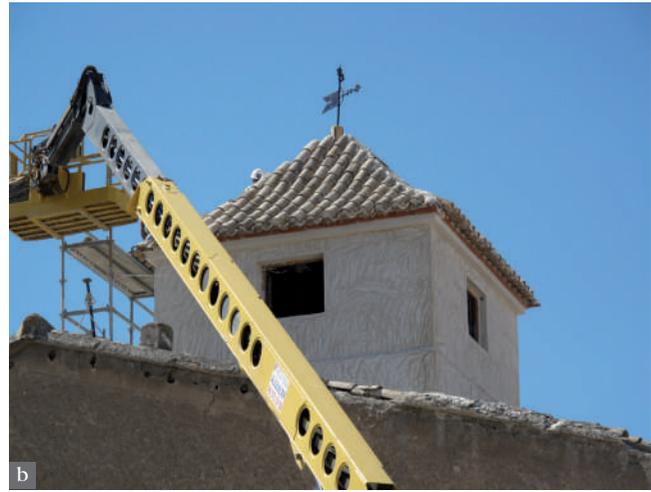
Figuras 3 a y b. Aspecto de la torre tras el sismo. A la derecha, la torre ya restaurada.

6. Construcción en la base de una correa de atado.
7. Construcción de la nueva fábrica con bloque termoarcilla. Se ejecutaron cuatro pilares en las esquinas para reforzar la torre. Finalmente, se construyó una correa de atado de los cuatro muros en cabeza.

8. Una vez restaurado el chapitel y colocado el table-ro nuevo, se elevó para ser depositado sobre su remozada base.
9. Se procedió al revestimiento de la torre con morteros similares a los tradicionales aplicados en el edificio.
10. Se colocaron la teja y la veleta.

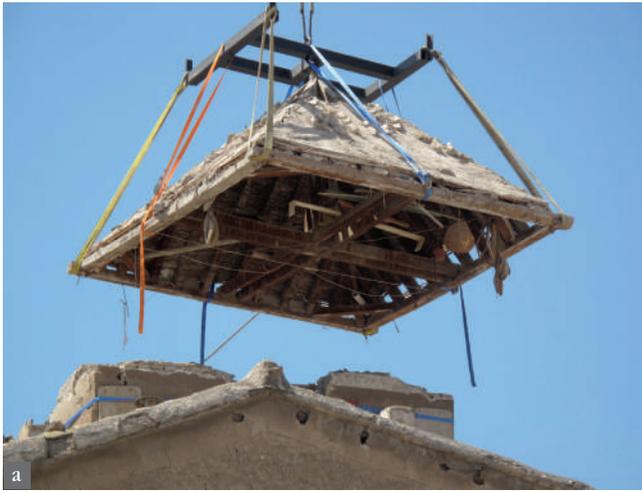
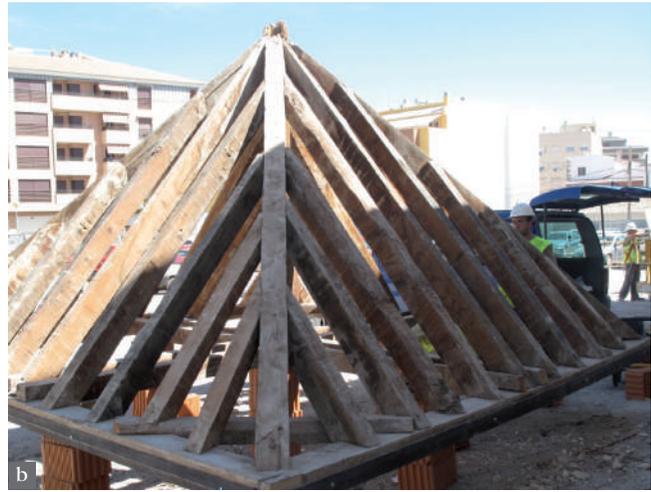
**Figuras 4 a y b.** Fase de desmontaje de la estructura de madera del remate.

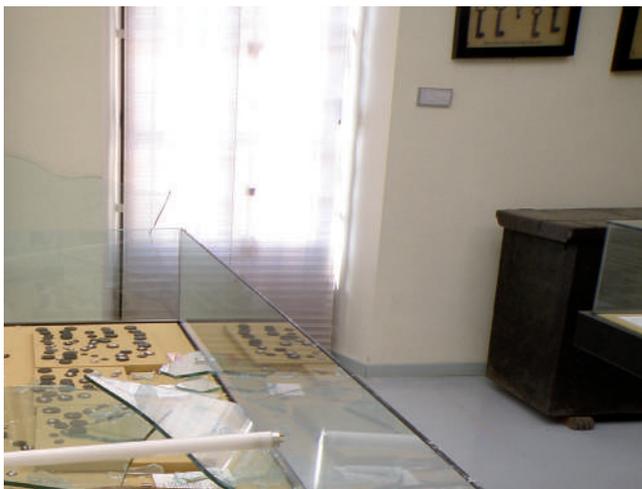
**Figura 1.** Vitrina de la sala del gabinete numismático del Museo Arqueológico de Lorca, rota tras los terremotos de 2011.

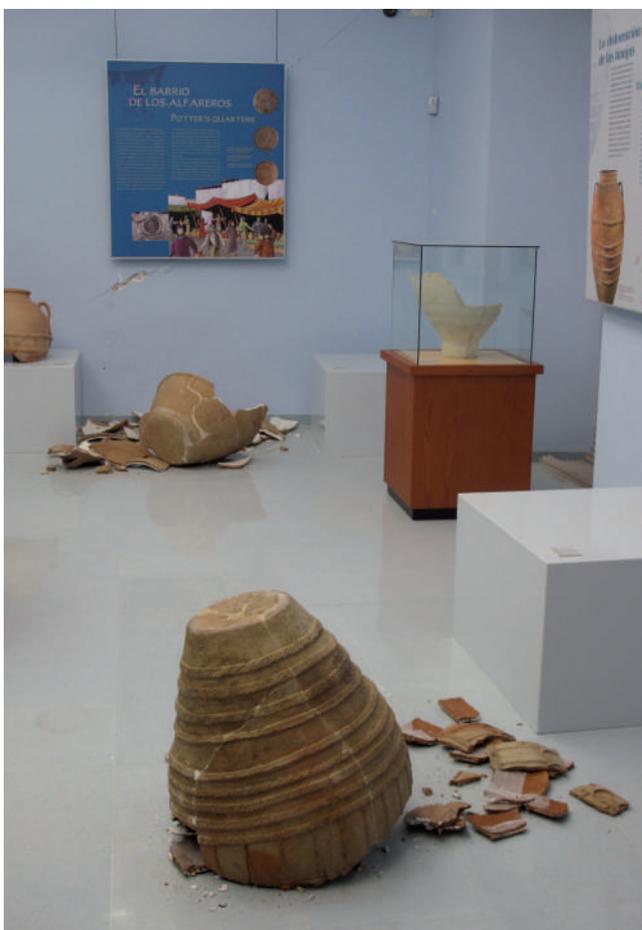
**Figura 2.** Tinajas rotas tras caer de su pedestal durante el segundo terremoto de mayo de 2011. Sala de exposiciones temporales del Museo Arqueológico de Lorca.

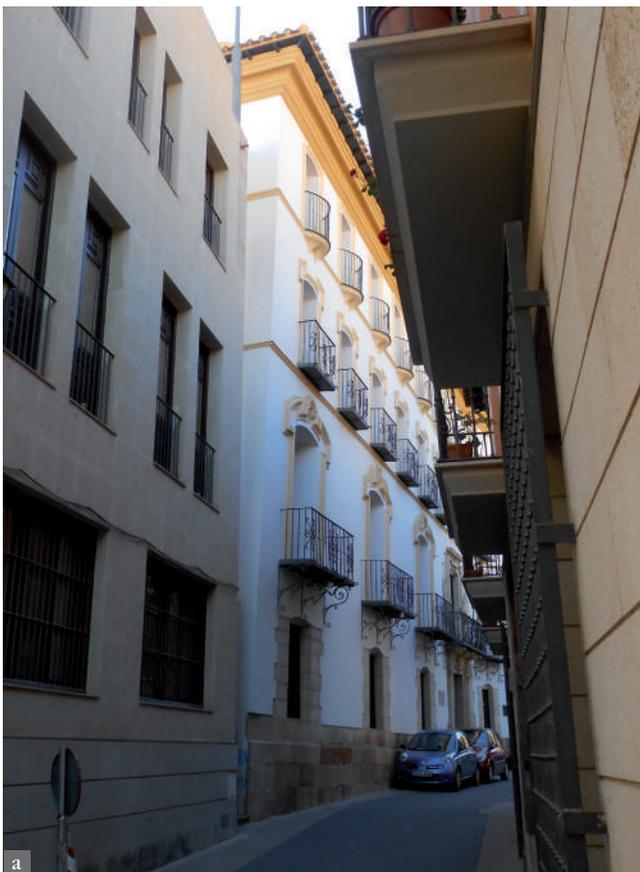
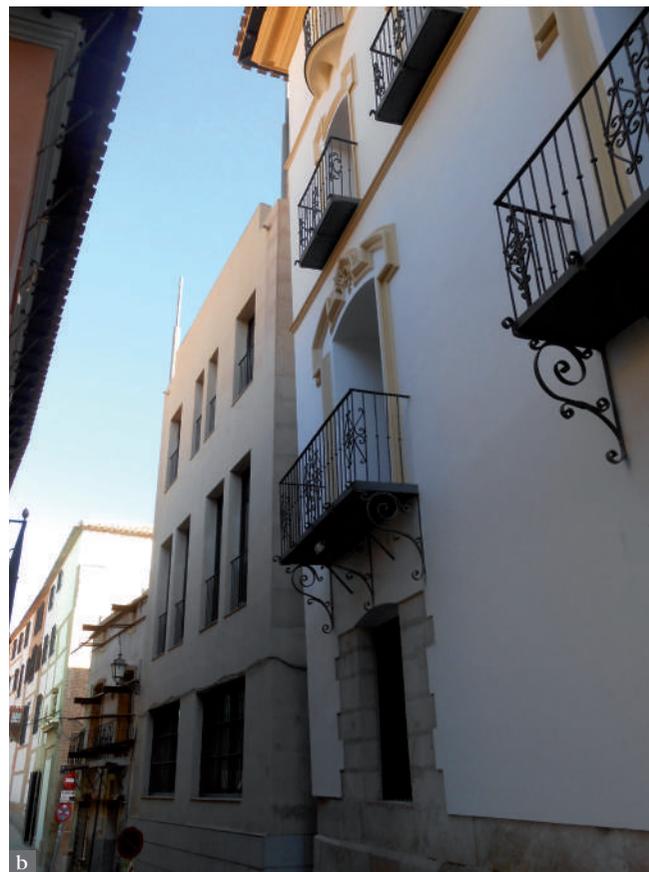
Figuras 2 a y b. Conservatorio de Lorca, desplome de la fachada a la calle Abad de los Arcos en su extremo izquierdo.

El edificio, por su situación y configuración, muy esbelto, construido a caballo sobre la muralla, con un desnivel superior a 6 metros entre sus fachadas, plantea una situación de gran vulnerabilidad ante el riesgo sísmico, máxime por el agravante adicional que supone el desplome del lado izquierdo de la fachada principal hacia la calle. Sin embargo, aunque resultó afectado por los terremotos de 2011, la rehabilitación finalizada en 1995 limitó considerablemente los daños y permitió su recuperación sin que entrañara nuevos riesgos respecto a su estabilidad general. Los principales daños causados por el sismo —aparte de las inevitables fisuraciones en tabiquería y daños colaterales o subsidiarios— se centraron en sus puntos

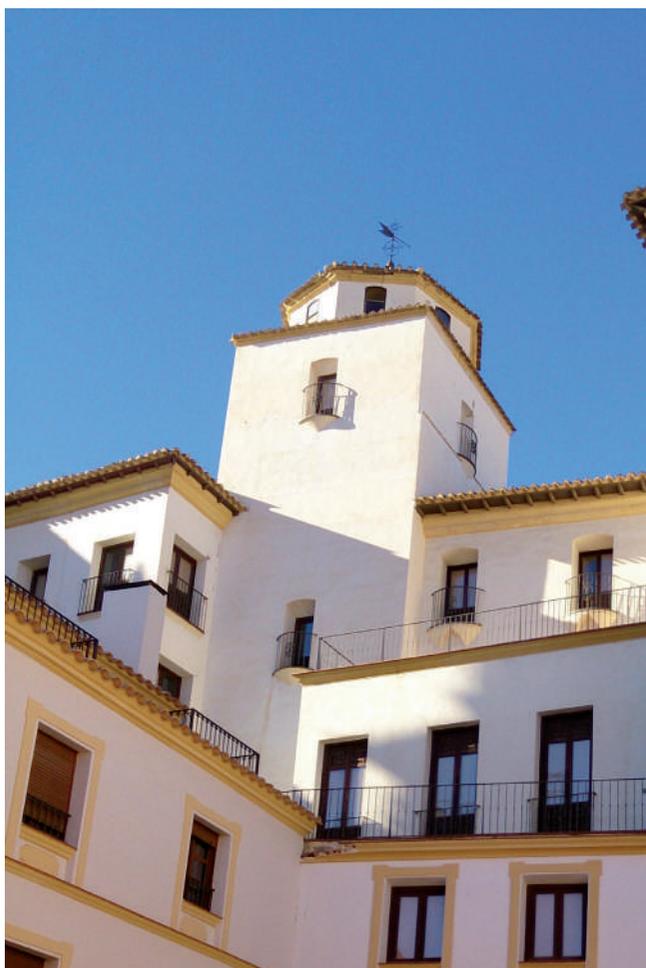
**Figura 4.** Conservatorio de Lorca, cúpula tras los terremotos y cicatrices tras la restauración.

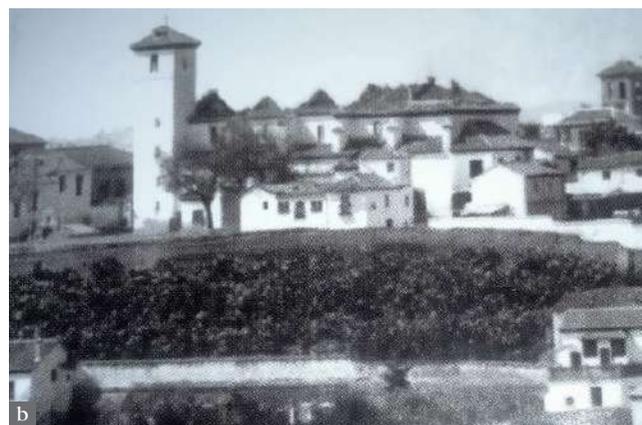
**Figuras 1 a y b.** San Nicolás después del incendio que acabó con ella. Fotografía de Prieto. Informe sobre las pérdidas y daños sufridos por el tesoro artístico de Granada de 1931 a 1936 e indicación de las obras salvadas de la destrucción marxista.

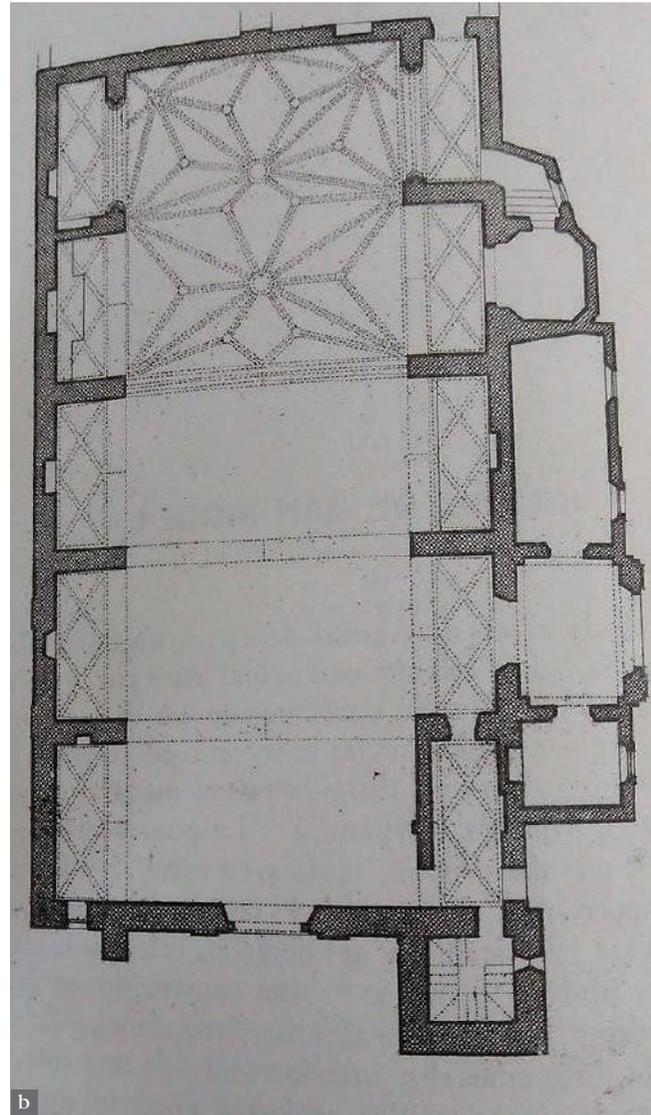
**Figuras 3 a y b.** Iglesia del Salvador, alzado y planta. *Informe sobre las pérdidas y daños sufridos por el tesoro artístico de Granada de 1931 a 1936 e indicación de las obras salvadas de la destrucción marxista.*

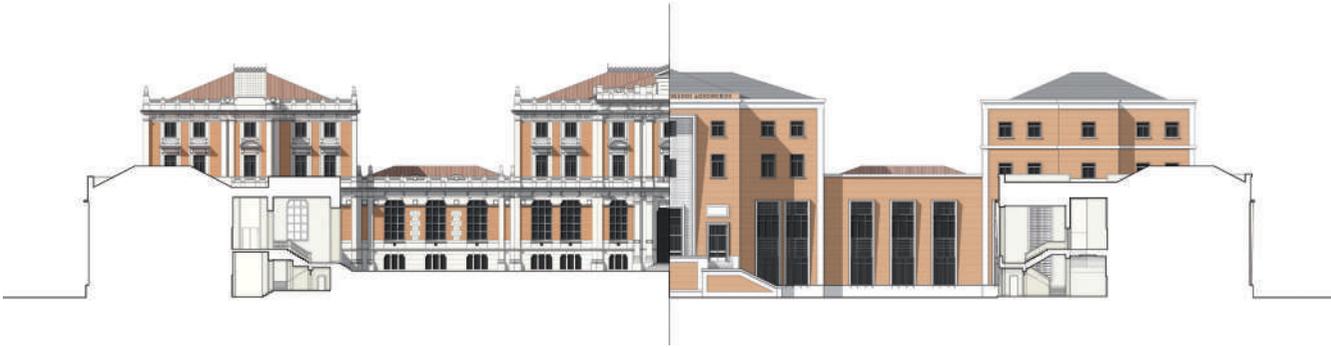
**Figura 2.** Fachada principal de la Escuela de Agrónomos. A la izquierda, fachada antes de la guerra y a la derecha, fachada reconstruida. Dibujo base del Departamento de Ideación Gráfica de la ETSAM (2007) y Álvaro Bonet (2010). Dibujo, edición y montaje posterior de Jara Muñoz (2018).

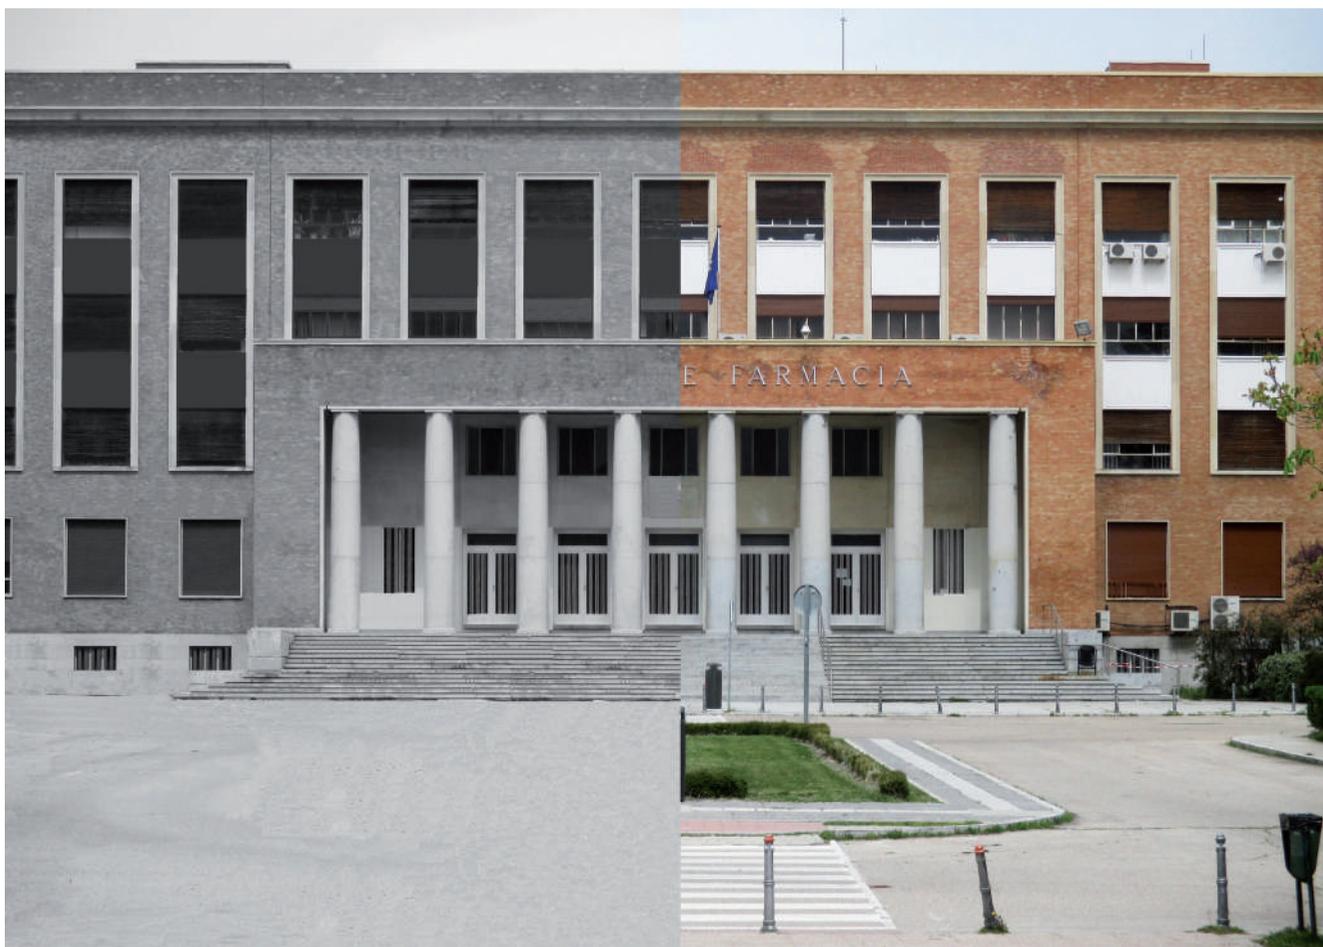
**Figura 3.** Fachada principal de la facultad de Farmacia. A la izquierda, restitución fotográfica de la fachada antes de la guerra y a la derecha, fachada actual. Fotografía, edición y montaje de José Luis González Casas (2018).

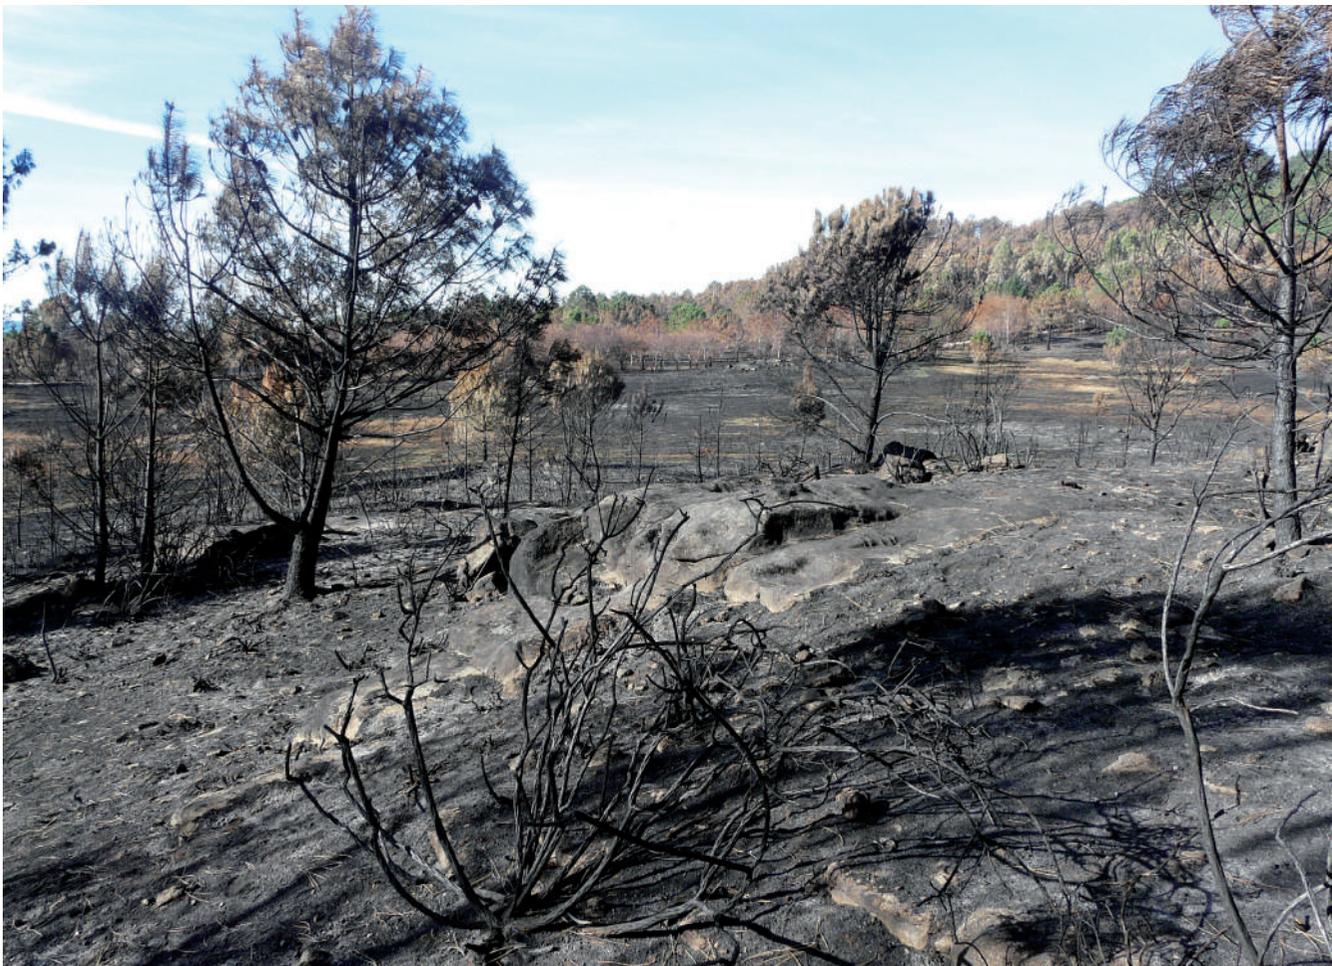
Figura 1. Vista parcial del área de petroglifos de Chandebrito (Nigrán, Pontevedra) después del incendio de octubre de 2017.

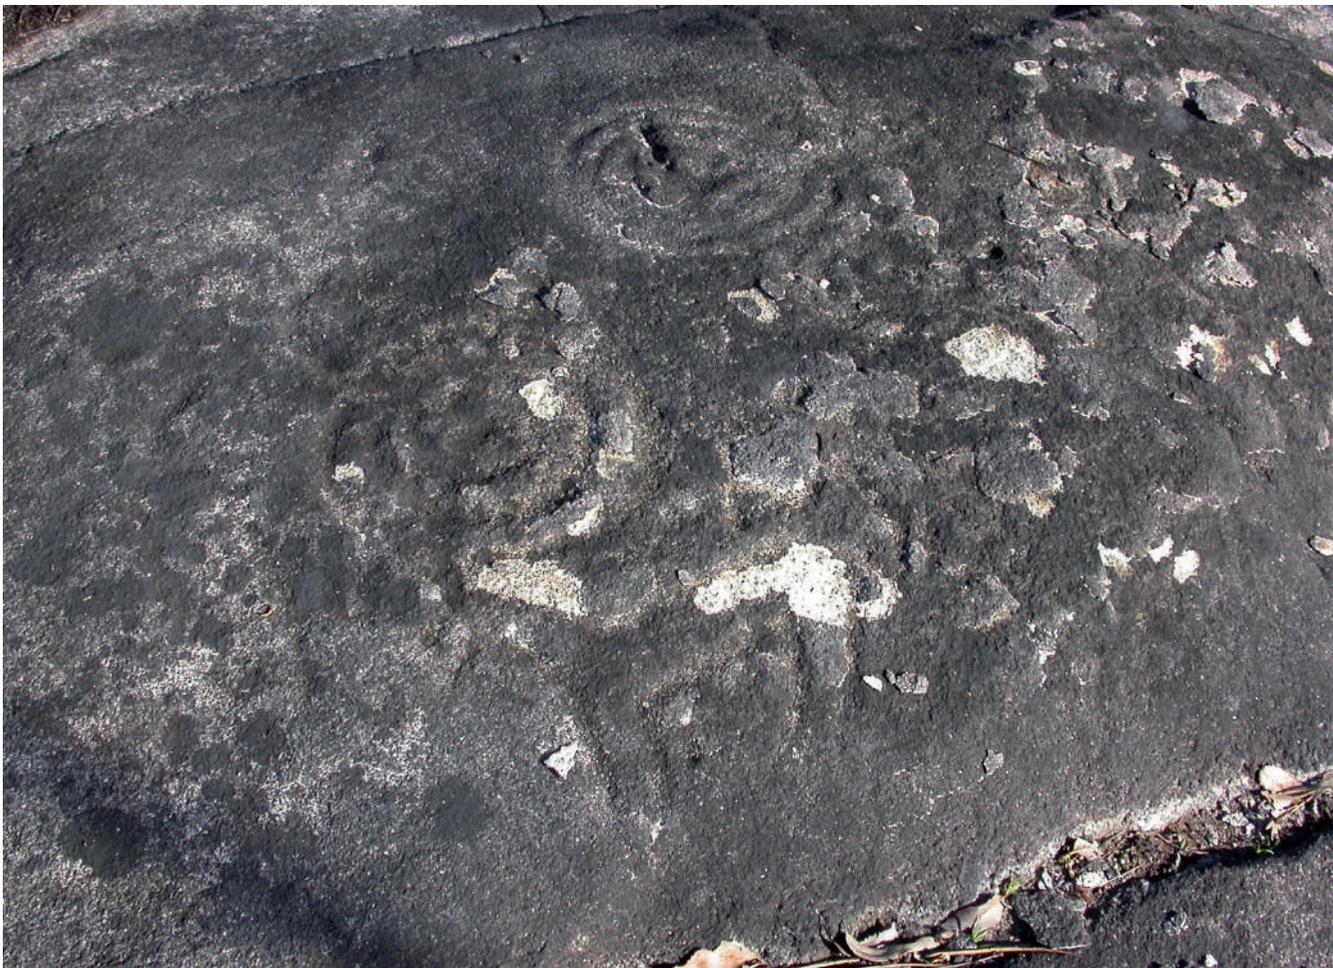
Figura 2. Coto do Rapadoiro (Cotobade, Pontevedra). Graves daños en el soporte como consecuencia del choque térmico. Agosto de 2006.

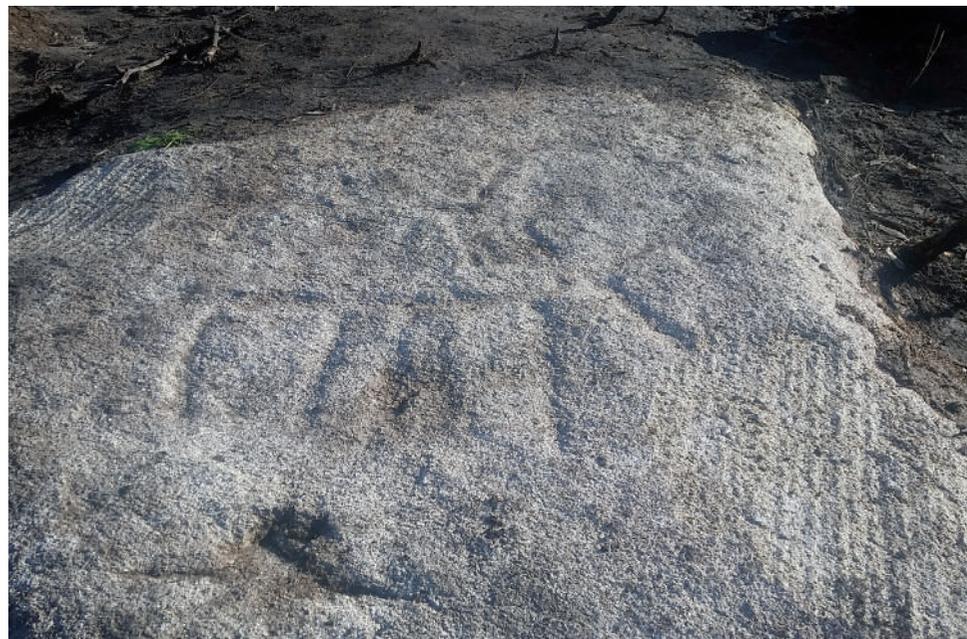
**Figura 3.** Daños provocados en un petroglifo por la acción de maquinaria forestal.

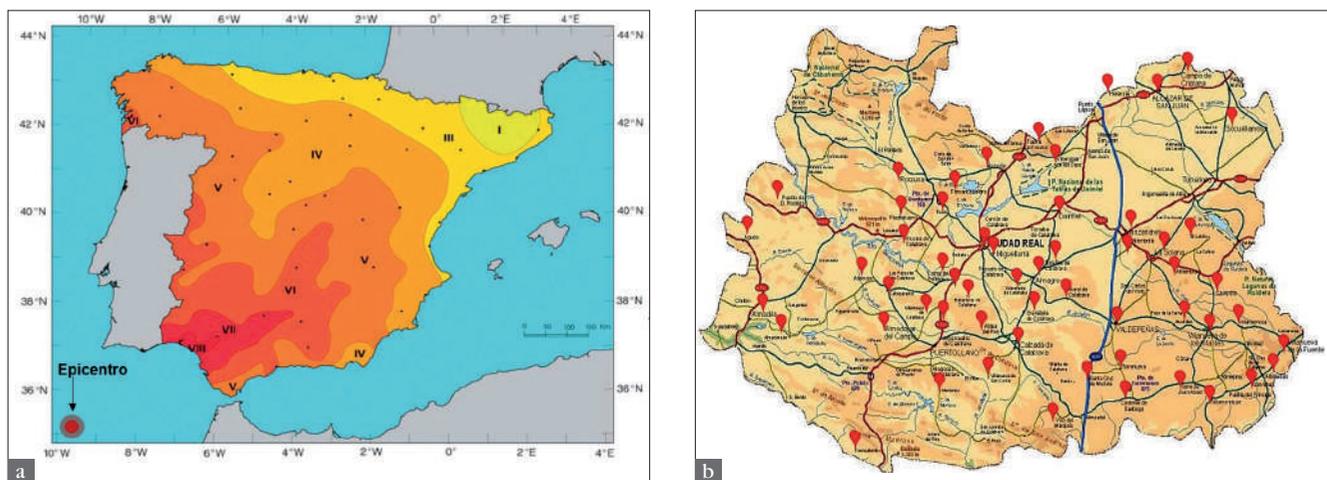
**Figuras 1a y b.** a) Mapa de isosistas con la localización del epicentro del terremoto de Lisboa, así como los niveles de intensidad del sismo en escala Mercalli Modificada. b) Mapa con las zonas señalizadas de Castilla-La Mancha donde se dejó sentir el seísmo.

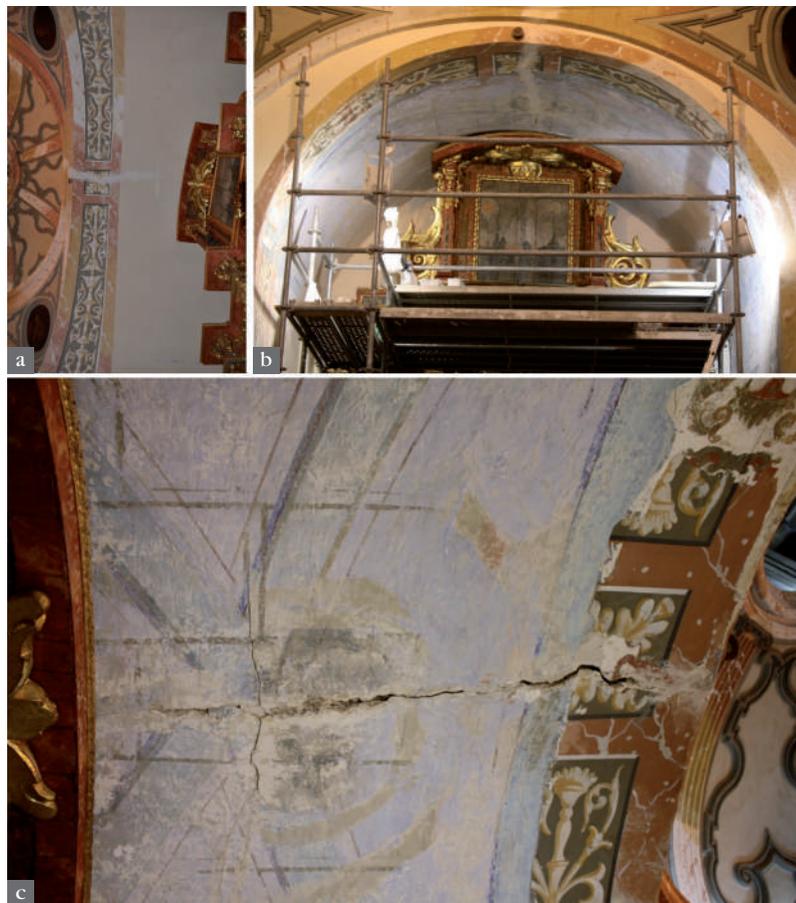
**Figuras 2 a, b y c.** Vista general de la grieta ubicada en la bóveda del presbiterio: a) antes de comenzar los trabajos de restauración; b) durante la eliminación de las capas de pintura posteriores; c) después de la eliminación de las intervenciones anteriores.

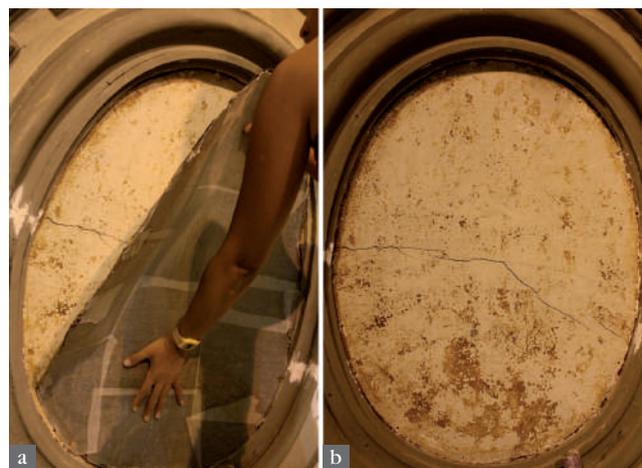
La otra grieta significativa cruza una de las cuatro pechinas del arranque de la falsa cúpula. Se descubrió durante el proceso de intervención de las telas policromadas que sustentan y decoran dichas pechinas. La grieta se ha reparado a nivel estético únicamente en la parte que queda fuera del medallón y que enmarca estos lienzos. Tampoco se trató a nivel estructural durante los 45 días que estuvo descubierta mientras eran restauradas las telas. No se sabe el origen de su aparición, pero, debido a su longitud y dirección, es posible que sea también a su vez producto del terremoto acaecido en Lisboa. Por suerte, esta grieta no llegó a rasgar ni a fracturar este lienzo, pero sí que inició su separación respecto del muro y supuso la aparición de abolsados, ya que el lienzo se encontraba adherido al muro mediante una especie de gacha natural, de aproximadamente 0,5 mm de espesor.

**Figuras 3 a y b.** a) Vista de la grieta en una de las pechinas durante el arranque del lienzo que la cubría. b) Vista general de la grieta después del arranque.

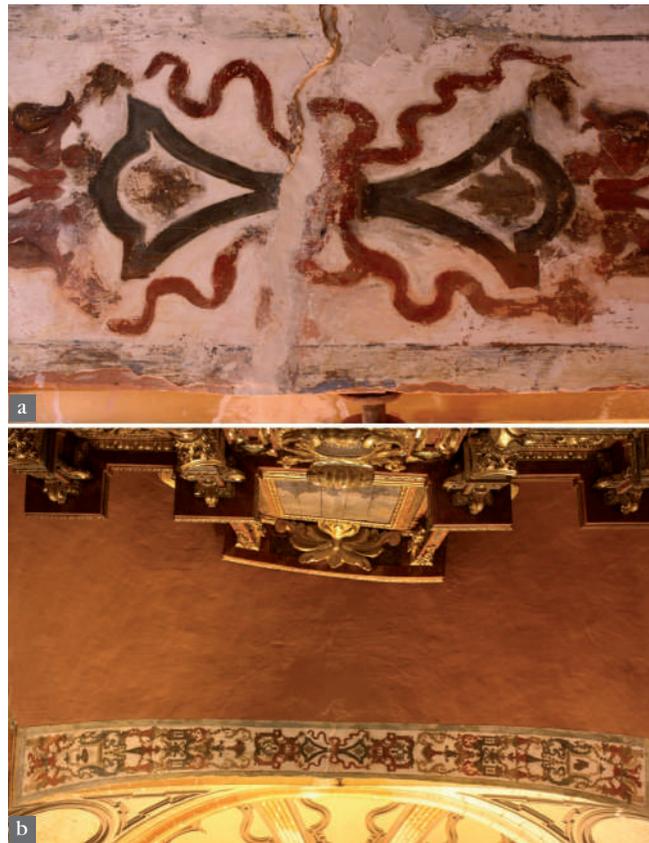
Figuras 4 a y b. a) Detalle de la grieta durante la restauración. b) Vista general del aspecto final.
