# Congreso Internacional «Patrimonio cultural y catástrofes: Lorca como referencia»

3, 4 y 5 de octubre de 2018  
Teatro Guerra (Lorca), Murcia

Edición 2019

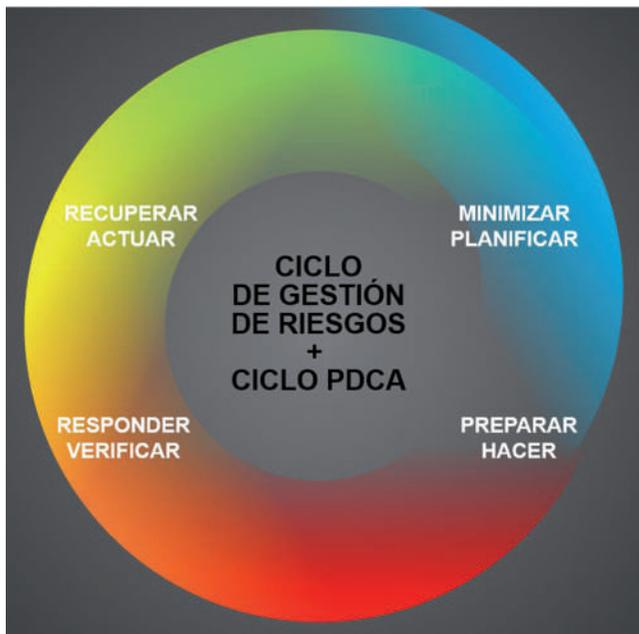
Figura 1. Ciclo de Gestión de Riesgos y Ciclo de Deming.

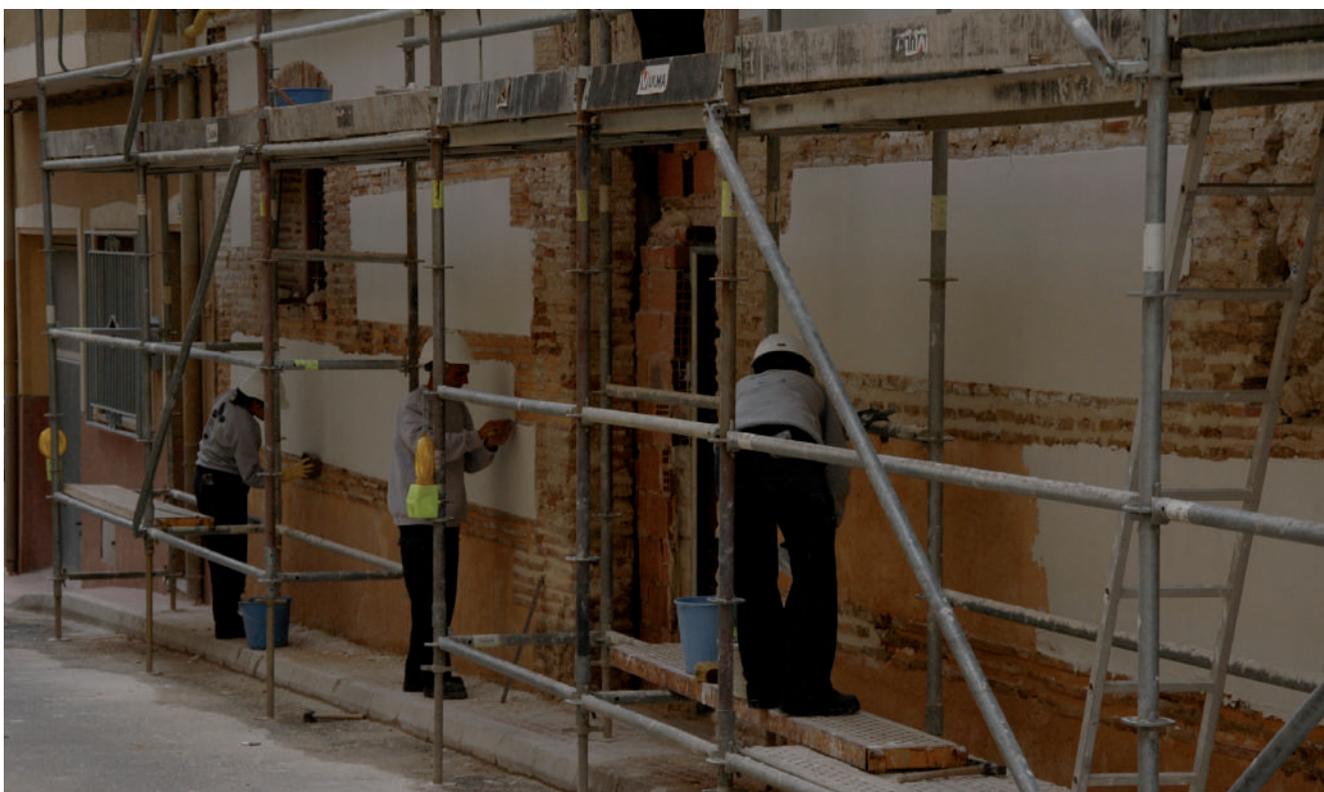
Figura 1. Alumnos del taller de empleo aplicando revocos de cal en la fachada de El Pósito, en Alhama de Murcia.

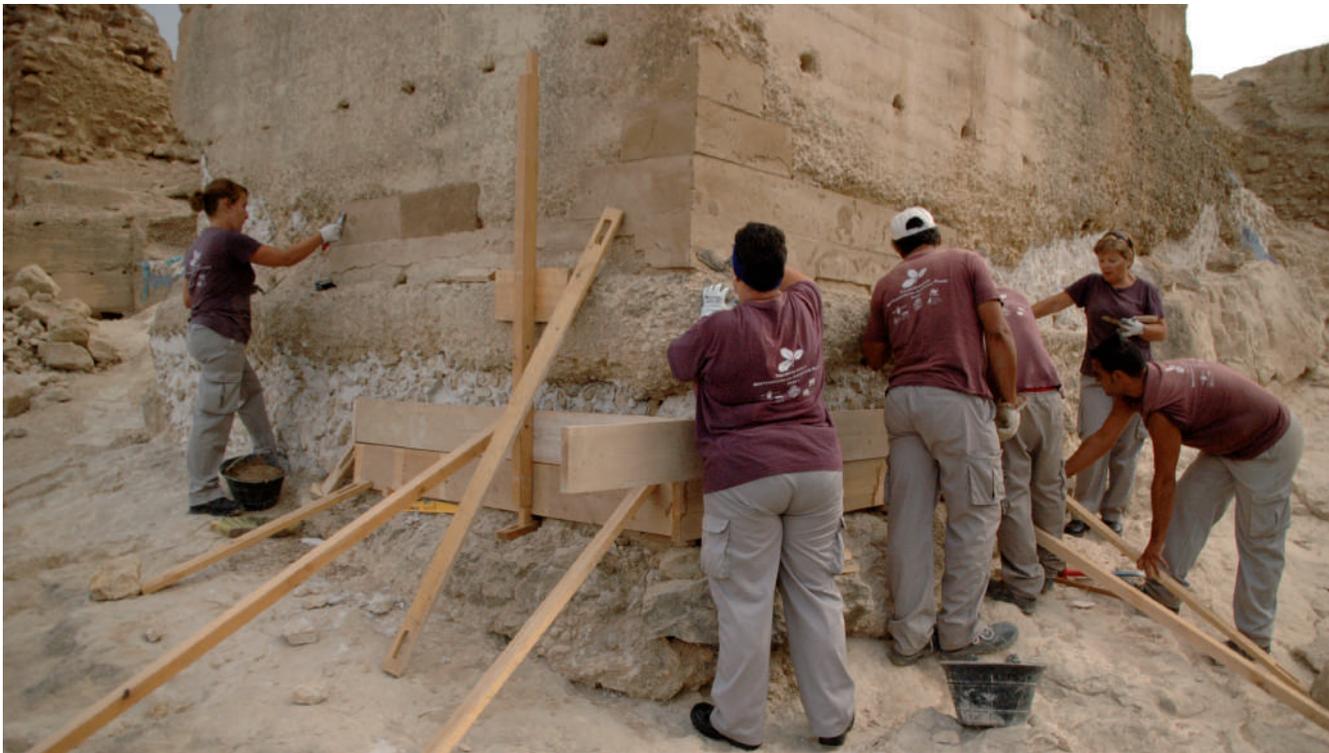
**Figura 2.** Alumnos del taller de empleo realizando un recalce en una de las torres de la antemuralla del castillo de Pliego, mediante la colocación de mampostería y mortero de cal, ejecutando tapias a una cara.

Otro ejemplo es el Taller de Empleo Restauración del Castillo de Pliego, que cuenta con dos especialidades, una de arqueología y otra de fábricas de albañilería de tapia. Durante el desarrollo de este proyecto, se realizó la excavación del interior del recinto y la consolidación y restauración de parte de los lienzos de muralla mediante la ejecución de fábricas de tapia con mortero de cal y tierras procedentes de la propia excavación arqueológica.

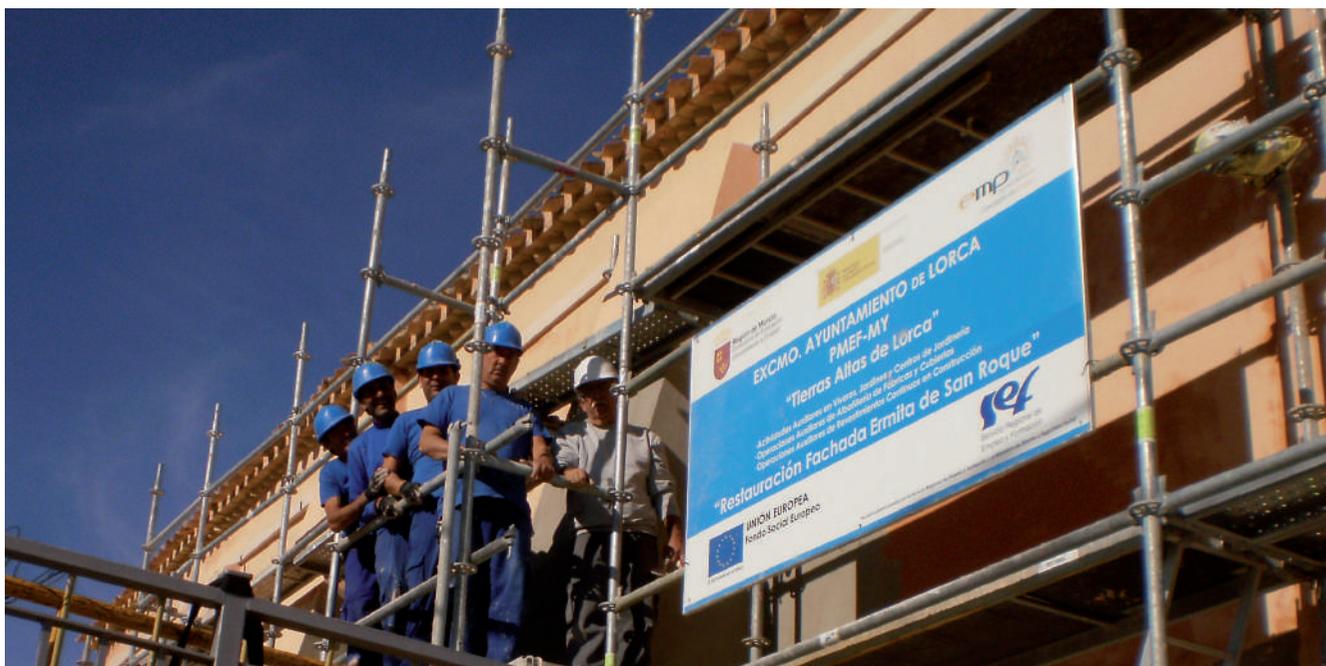
**Figura 3.** Intervención en la fachada de la ermita de San Roque por parte del Programa mixto de empleo y formación para personas desempleadas de 25 o más años (PMEF-MY) «Tierras Altas de Lorca».

empleo, y que, tras los terremotos del 2011, sufrió daños en su fachada. Se procedió a la aplicación de un revoco preparado a base de morteros de cal.

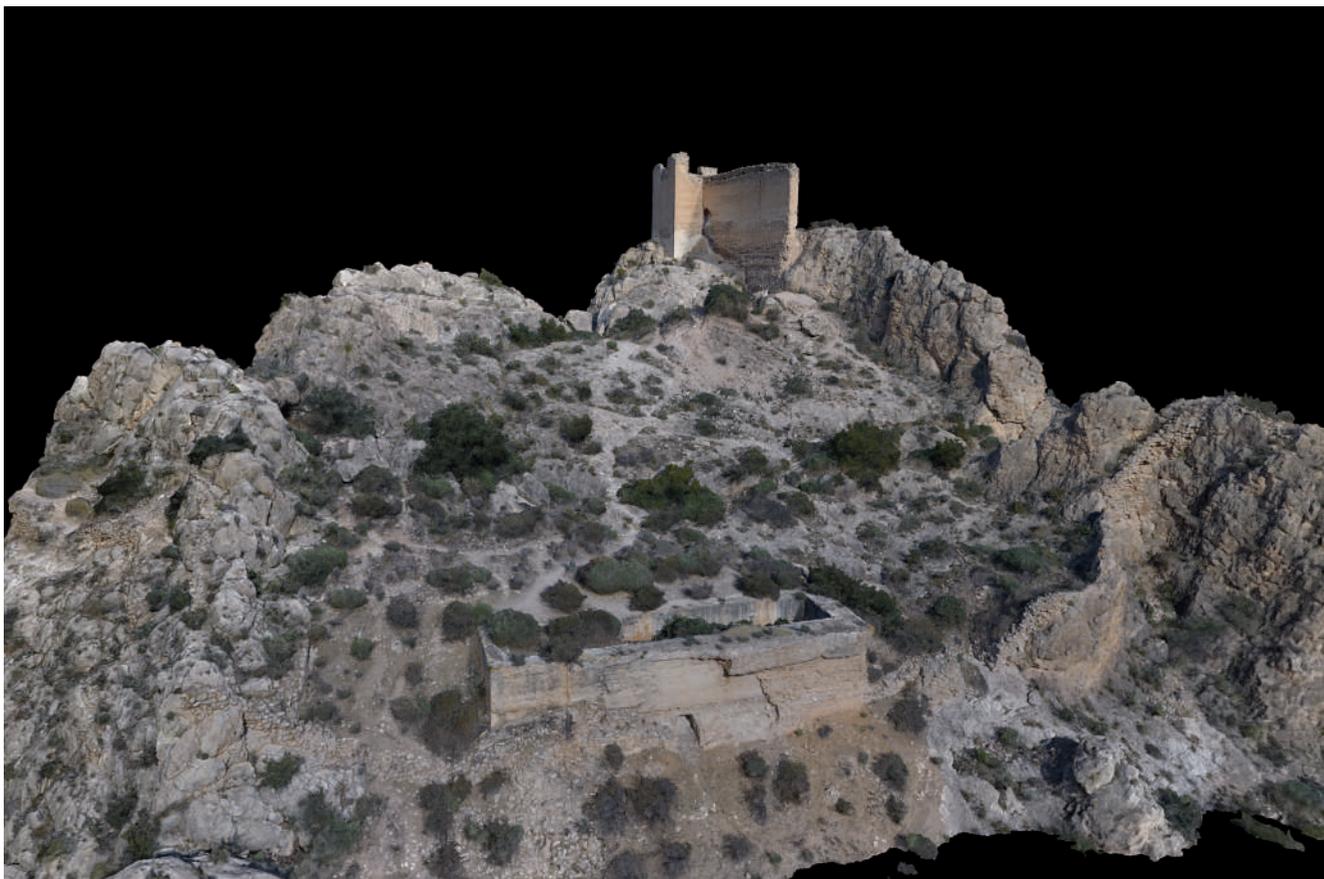
Figura 2. Modelo 3D de la alcazaba de Siyâsa (Cieza, Murcia) obtenido a partir del uso de fotogrametría aérea.

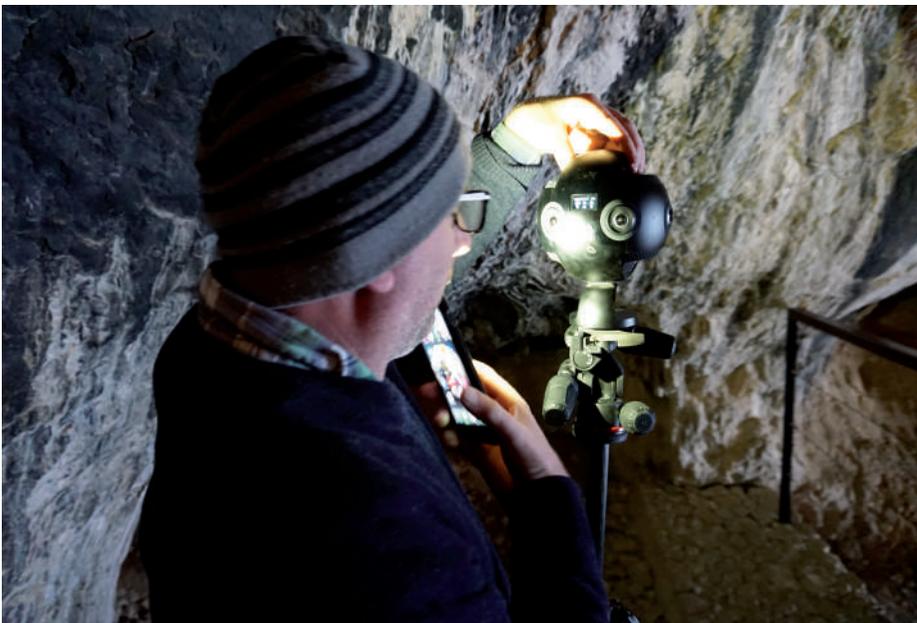
**Figura 4.** Proceso de toma de fotografía esférica en el interior de la cueva de La Serreta (Cieza, Murcia).

mentación digital de la cueva de Los Casares (Riba de Saelices, Guadalajara), además del modelo 3D generado a partir de los datos del láser escáner, se ha acometido la digitalización de todos los paneles con grabados de la cueva mediante el uso de fotogrametría de alta precisión, gracias a la utilización de equipos de iluminación portátiles y de la potente cámara Sony A7RIII, que cuenta con una resolución de 42,4 megapíxeles.

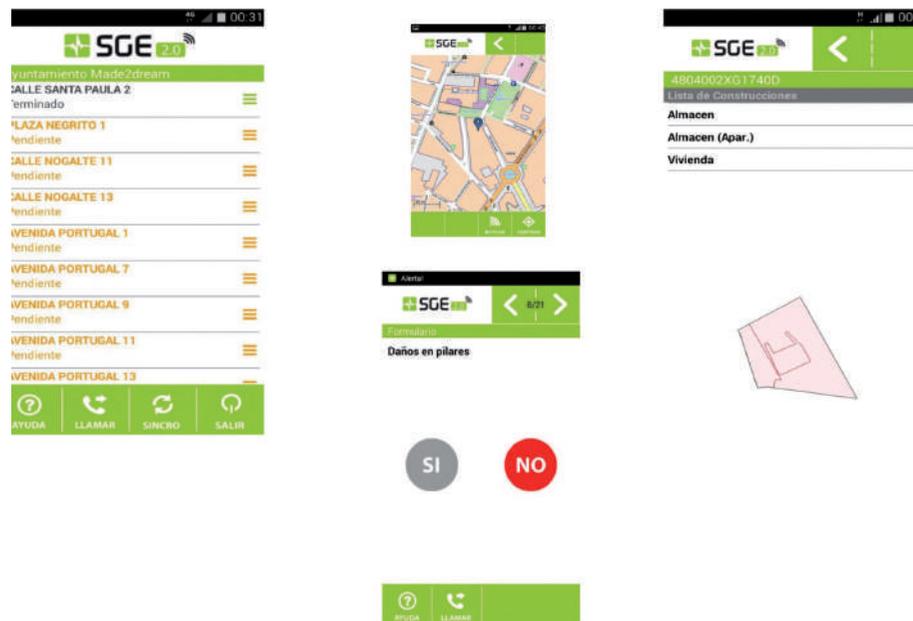
Figura 2. Capturas de pantalla de la aplicación informática en las que el técnico puede ver los edificios que tiene que evaluar, la ubicación e información adicional de los mismos y completar el formulario de evaluación de daños.

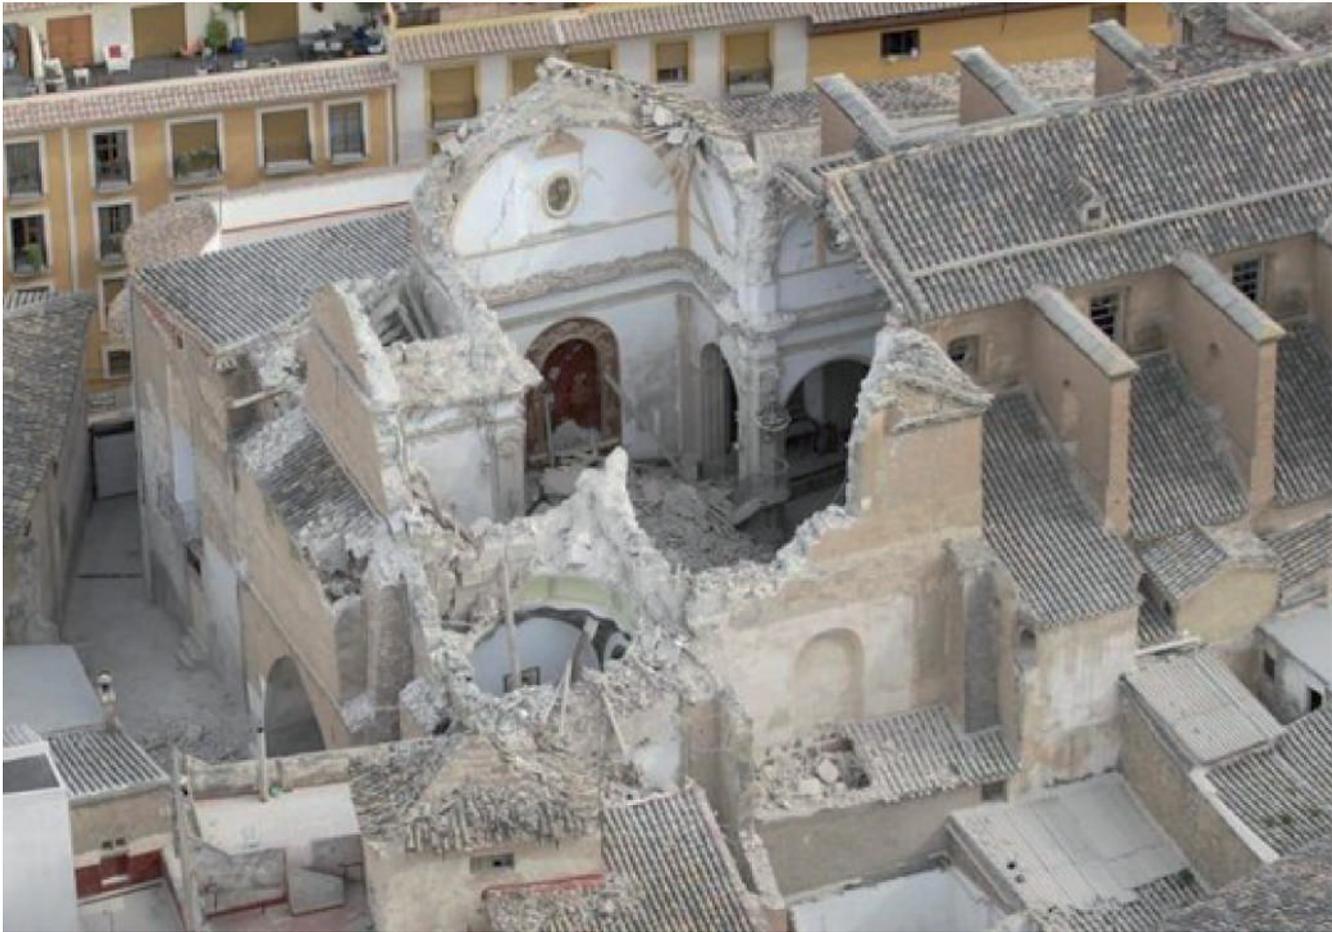
Figura 1. Colapso de la nave de crucero de la iglesia de Santiago en Lorca (IGN, 2011).
