**PLAN CONSERVACIÓN
PREVENTIVA
MUSEO SEFARDÍ**

Edición 2021

MINISTERIO DE CULTURA Y DEPORTE

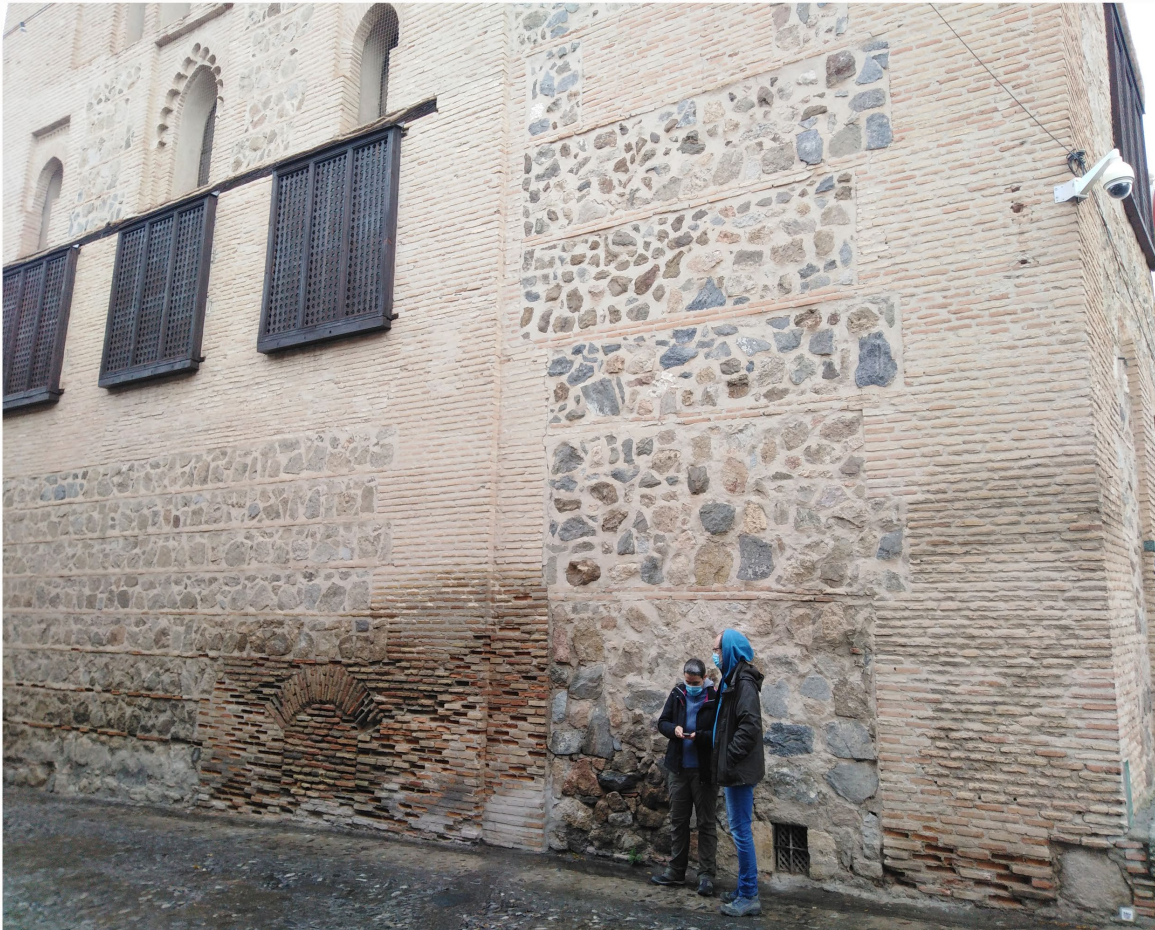
Fotografía: Deterioros producidos por el uso de cemento en el Muro Oeste y altura de la humedad. Foto Museo Sefardí.

A día de hoy, el mayor problema que suponen estas intervenciones es esencialmente el uso de cemento a partir de inicios del siglo XX, que está generando graves pérdidas y deterioros en la parte inferior de los muros: el cemento, al ser impermeable, acelera el deterioro de las zonas más débiles como los ladrillos, que en algunas zonas se encuentran desaparecidos. A este uso del cemento en los muros del edificio hay que unir la impermeabilización de los suelos con los hormigones y

alquitranes, así como las intervenciones en los dos patios tras las excavaciones de los años 80-90: el agua y las sales no tienen vía de salida más que por los ladrillos y los morteros originales, que poco a poco van perdiendo cohesión y se descaman, perdiendo parte de su estructura.

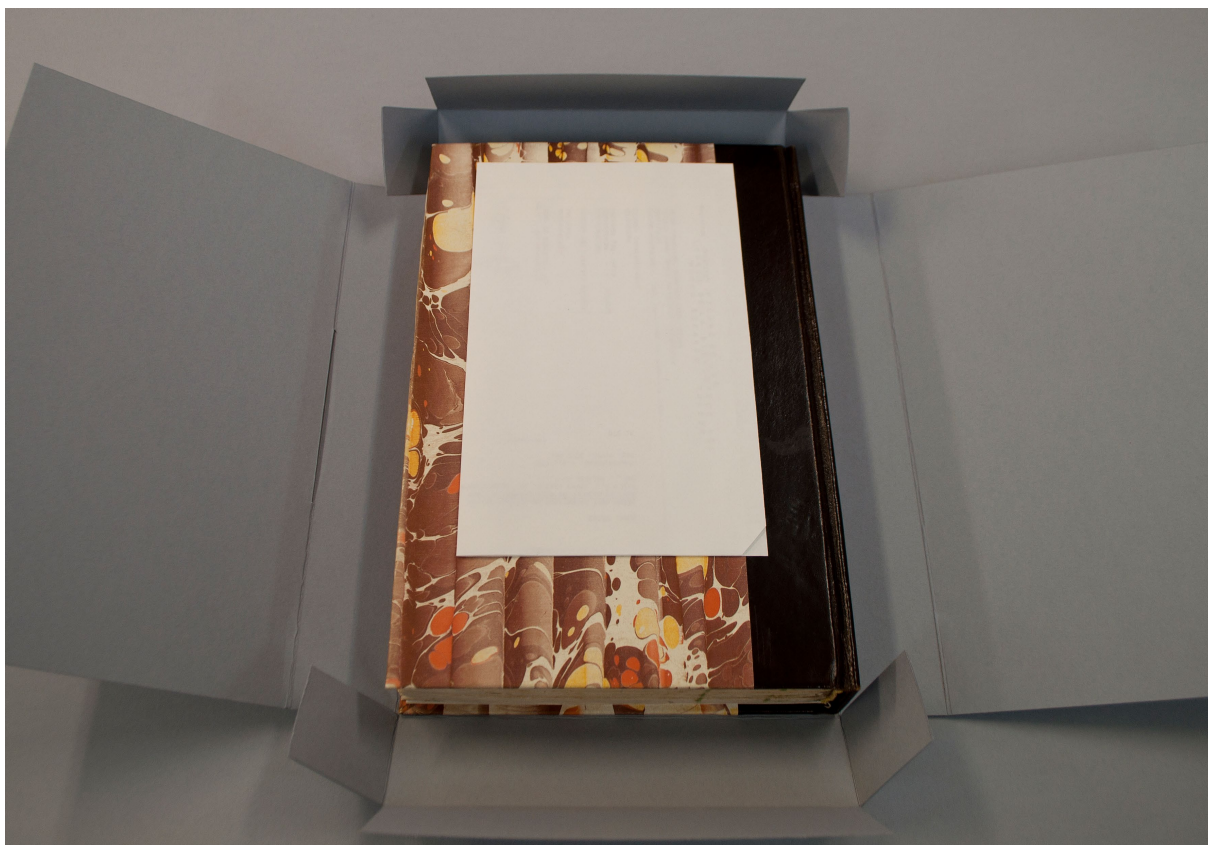
Fotografía: estuche protector y funda de papel con reserva alcalina para un libro del Fondo Antiguo. Foto Museo Sefardí.

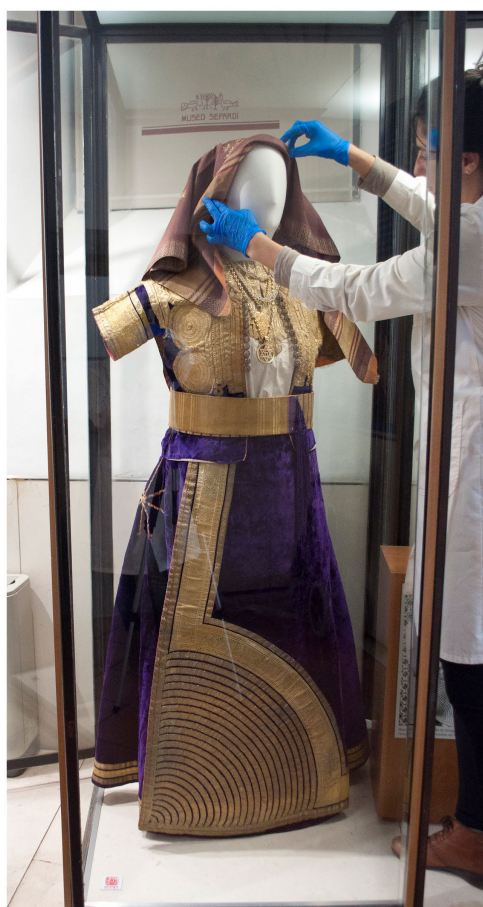
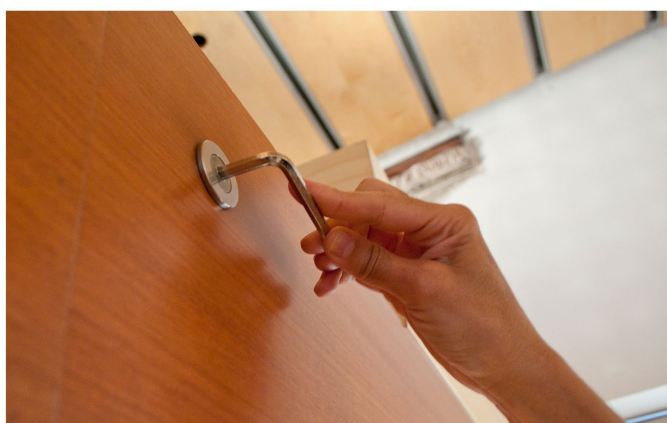
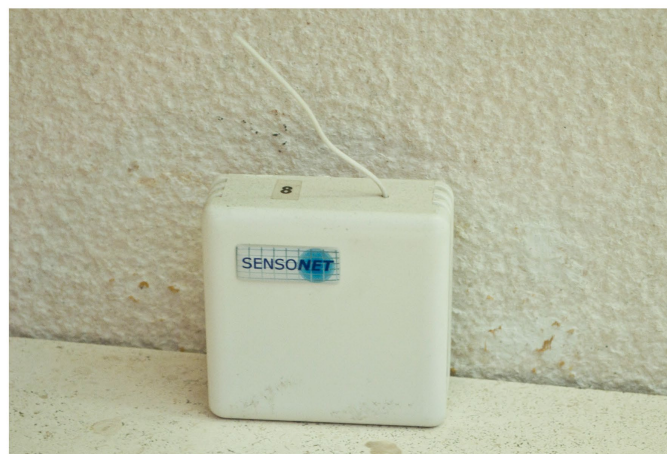
90) es muy lento y laborioso, y el mantenimiento y limpieza de las mismas en la parte superior es muy difícil por el mal acceso que tienen. Además, la no existencia de un compartimento específico para la colocación de sistemas tampón como Art Sorb o inhibidores de corrosión hace que estos sean visibles.

Asimismo, los cierres de silicona de las vitrinas se van deteriorando con el tiempo, lo cual supone la pérdida de estanqueidad y la entrada de polvo, partículas...

En lo que a sistemas de iluminación se refiere, actualmente todas las vitrinas de exposición cuentan con iluminación mediante tiras de led colocadas sobre aluminio para disipar el calor y evitar su deterioro, como se ha comentado con anterioridad. Existen informes que especifican las fechas de cambio y las características de los equipos empleados.

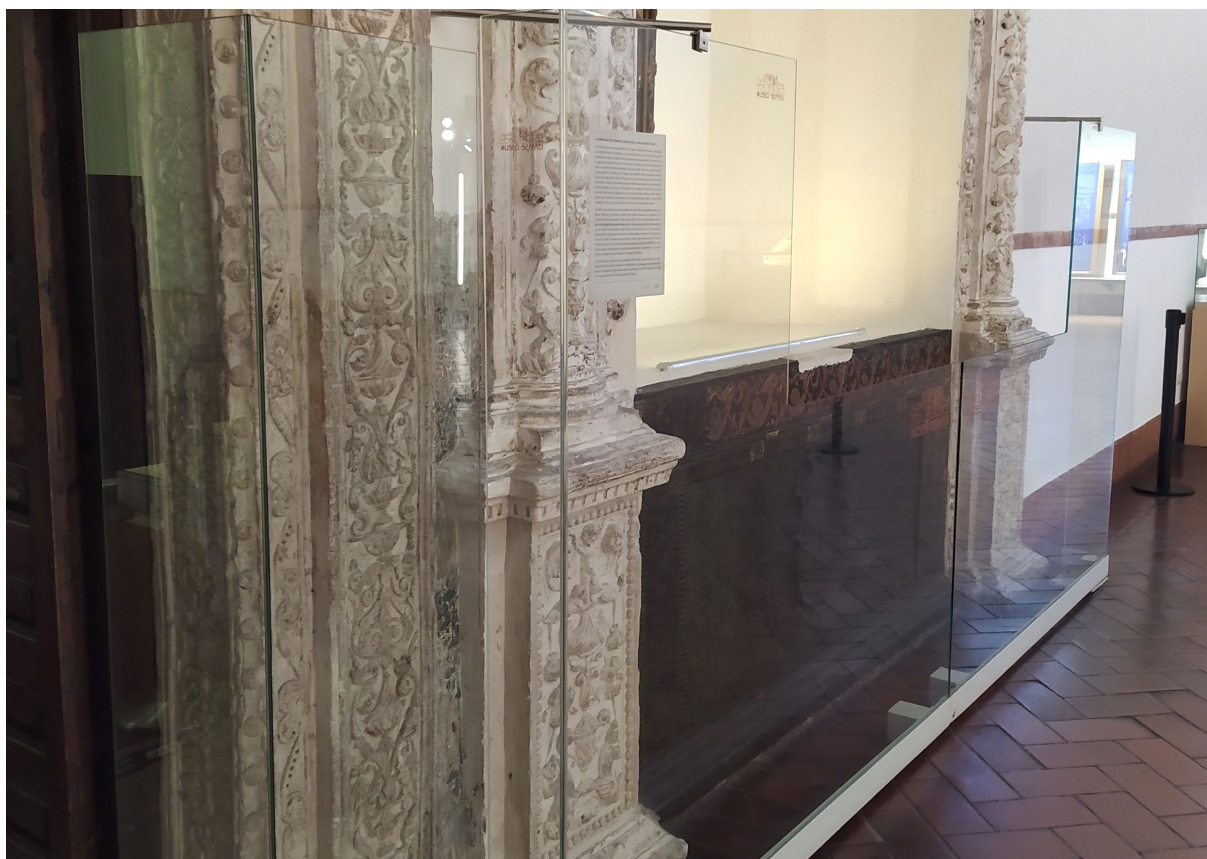
Fotografía: barreras protectoras del Arcosolio. Foto Museo Sefardí.

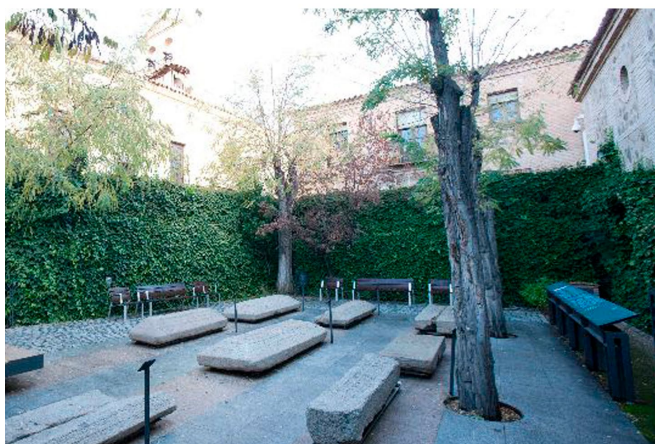
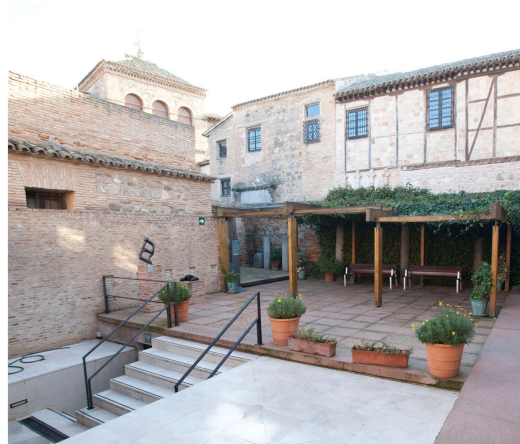
En el Patio Este, actualmente cerrado al público por las obras de remodelación de las oficinas, se identifican varios frentes pendientes de remodelación. Por un lado, la solería de la zona cercana a la puerta de entrada y las escaleras presenta riesgo de deslizamiento con la lluvia y se encuentra muy deteriorada, por lo que debería ser modificada, junto con la solería superior de hormigón que provoca problemas de humedad en las zonas cercanas al muro y en las excavaciones subyacentes.

Por último, también se encuentran deteriorados varios de los árboles de este patio, lo que puede suponer un riesgo añadido para las obras expuestas (caída de ramas...). También en este caso se han solicitado presupuestos que nos permitan establecer una hoja de ruta.
