# Informes y trabajos 6

<b>Conservación y restauración de “academias” pertenecientes a la Facultad de Bellas Artes de San Fernando</b> .....	7
Carmen de Antonio Sáenz	
<b>El poblado talayótico de Trepucó (Maó, Menorca): pasado y presente de una misma investigación</b> .....	15
Elena Sintés Olives y Francsec Isbert Vaquer	
<b>Restauración de una rueda de carro de época ibérica procedente de Albacete</b> .....	25
Emma García Alonso	
<b><i>Virgen de Loreto. Análisis técnico de los componentes del tejido y de la imagen pictórica</i></b> .....	32
Marisa Gómez, M. <sup>a</sup> Antonia García, Pedro Pablo Pérez, Elena González, Pilar Borrego, Ángela Arteaga y Estrella Sanz	
<b>El estudio del alfarje Tanto Monta en Huesca saca a la luz su azarosa existencia y posibilitará su recuperación</b> .....	43
Ana Carrassón López de Letona	
<b><i>Fray Martín de Vizcaya repartiendo limosna, de Zurbarán (Monasterio de Guadalupe, Cáceres). Tratamiento de conservación</i></b> .....	62

# Conservación y restauración de “academias” pertenecientes a la Facultad de Bellas Artes de San Fernando

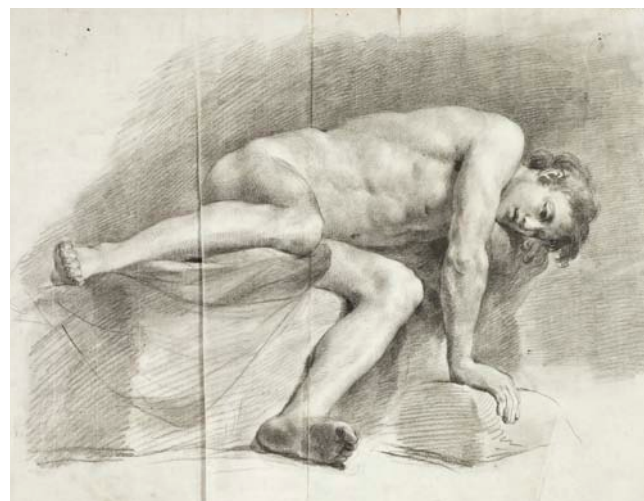
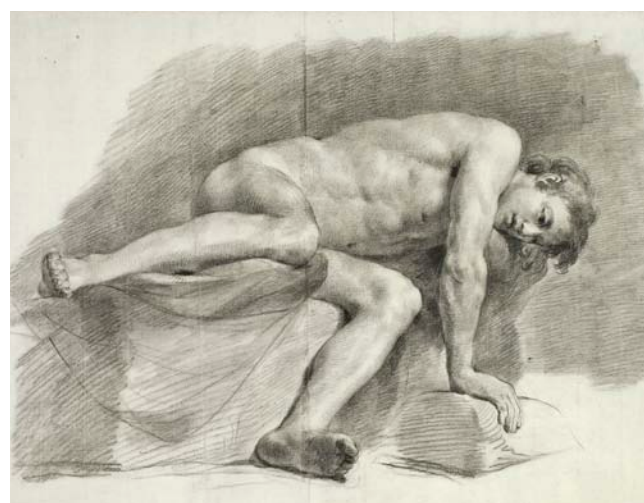
**Figura 1.** Dibujo de Isidoro Carnicero, antes del tratamiento. Facultad de Bellas Artes, n.º CUC 1902. Fotografía: Fernando Suárez.

**Figura 2.** Dibujo de Isidoro Carnicero, después de su tratamiento. Facultad de Bellas Artes, n.º CUC 1902. Fotografía: Fernando Suárez.

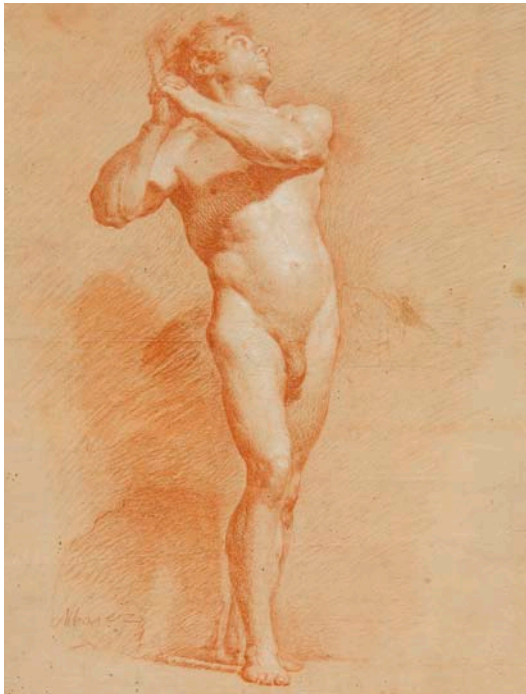
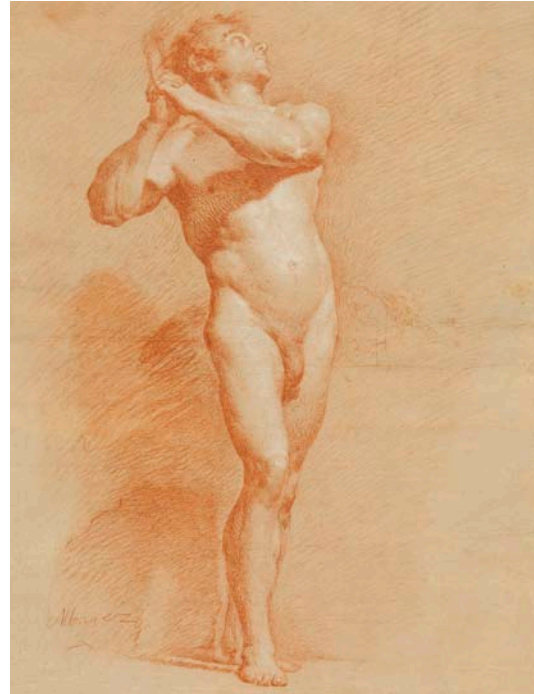
**Figura 3.** Dibujo de Álvarez, antes de su tratamiento. Facultad de Bellas Artes, n.º CUC 1870. Fotografía: Fernando Suárez.

**Figura 4.** Dibujo de Álvarez, después de su tratamiento. Facultad de Bellas Artes, n.º CUC 1870. Fotografía: Fernando Suárez. Dibujo, después del tratamiento.

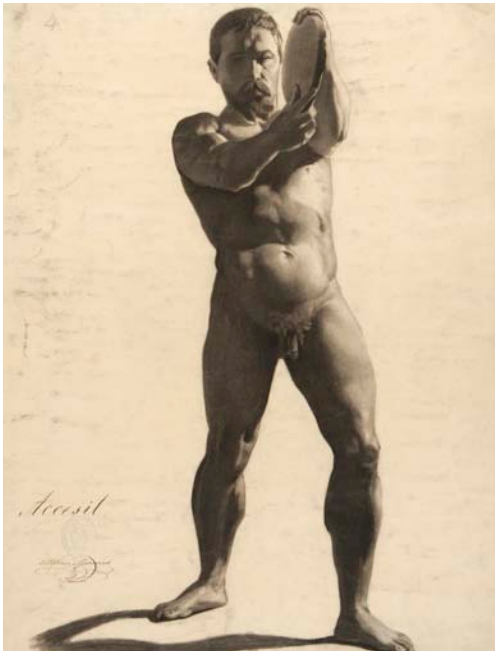
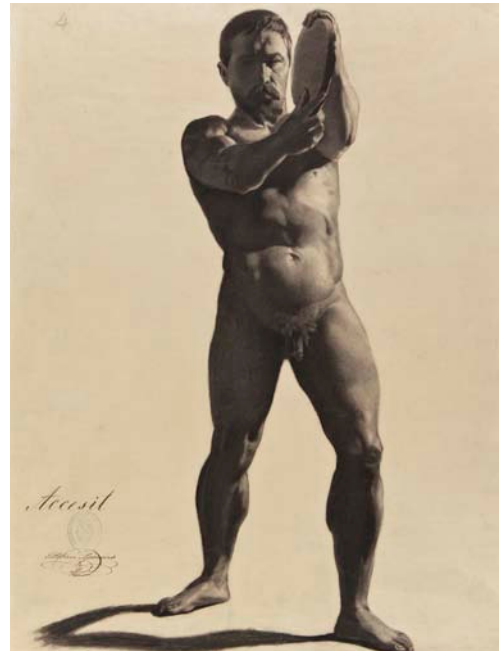
Además, alguna técnica utilizada, como puede ser el carboncillo, con su aspecto polvoriento, hace necesario prescindir de cualquier tratamiento acuoso, lo que limita considerablemente los métodos tradicionales de limpieza superficial y condiciona la eliminación de aquellas manchas que aparecen en la superficie de las obras (fig. 9 y 10).

**Figura 9.** Dibujo Leopoldo Barreda y Fontana, antes de su tratamiento. Facultad de Bellas Artes, n.º CUC 1919. Fotografía: Fernando Suárez.

**Figura 10.** Dibujo de Leopoldo Barreda y Fontana, después de su tratamiento. Facultad de Bellas Artes, n.º CUC 1919. Fotografía: Fernando Suárez.

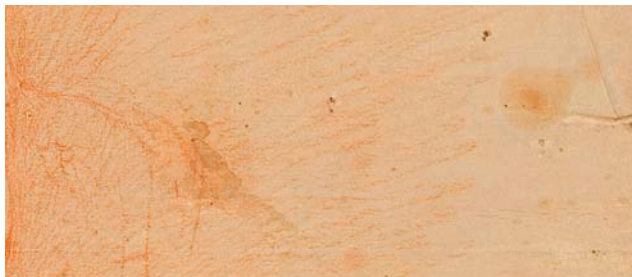
**Figura 11.** Detalle de las manchas en un dibujo de Álvarez. Facultad de Bellas Artes, n.º CUC 1870. Fotografía: Fernando Suárez.

Las manchas, casi siempre restos de los adhesivos oxidados de las cintas engomadas, detritus de insectos o de sustancias húmedas de origen desconocido, pudieron eliminarse de forma mecánica localmente, utilizando bisturí (fig. 14 y 15).

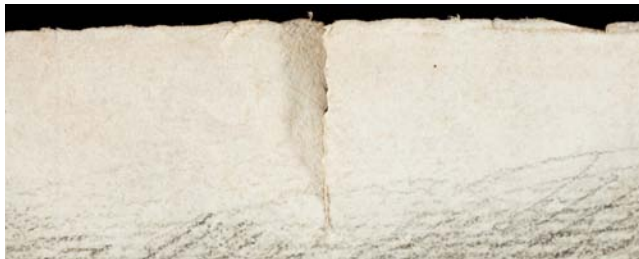
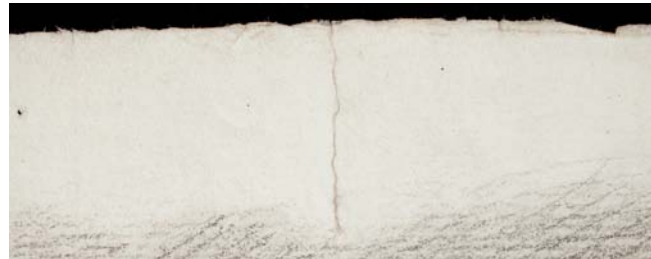
**Figura 12.** Detalle de desgarro, antes de su tratamiento, en un dibujo de Isidro Carnicero. Facultad de Bellas Artes, n.º CUC 1902. Fotografía: Fernando Suárez.

**Figura 13.** Detalle de desgarro, después del tratamiento, en un dibujo de Isidro Carnicero. Facultad de Bellas Artes, n.º CUC 1902. Fotografía: Fernando Suárez.

La siguiente operación consistió en unir las grietas y desgarros (fig. 12 y 13) mediante adhesivos reversibles y refuerzos de papel *kuranay* en los casos en los que fue preciso, siguiendo la trayectoria de las fracturas para conseguir unos resultados limpios y casi imperceptibles.

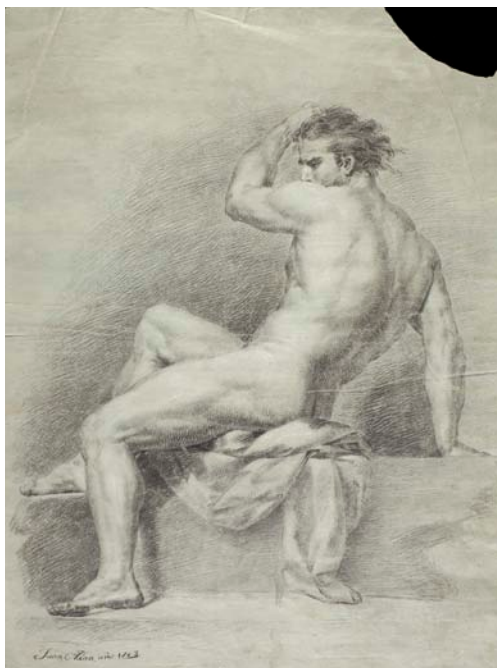
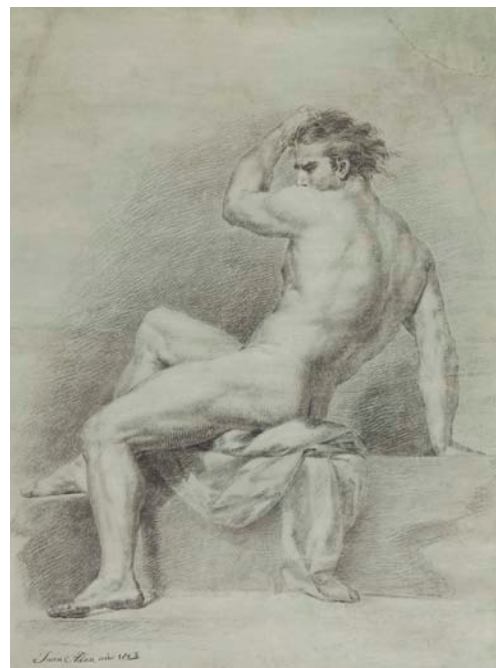
**Figura 14.** Dibujo de Juan Adán Morlán, antes de su tratamiento. Facultad de Bellas Artes, n.º CUC 1862. Fotografía: Fernando Suárez.

**Figura 15.** Dibujo de Juan Adán Morlán, después de su tratamiento. Facultad de Bellas Artes, n.º CUC 1862. Fotografía: Fernando Suárez.

gieron papeles de injerto de características similares a los originales en cuanto a grosor, textura y tono cromático. Se realizaron de forma manual, uniéndolos con metil celulosa, asegurando su reversibilidad, y acelerando su secado con espátula termostática (fig. 14 y 15).

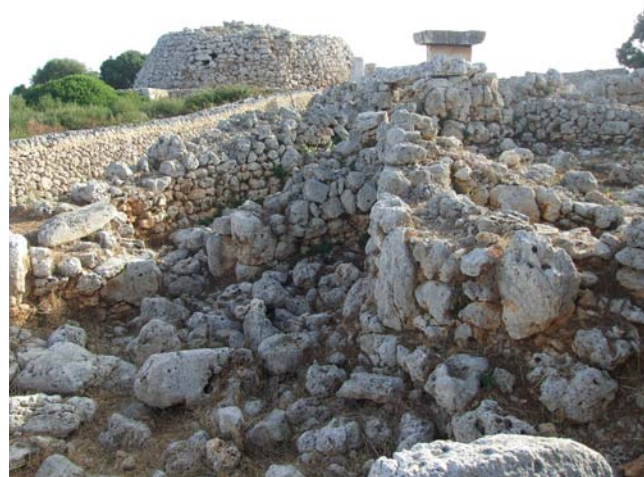
Figura 4. Estado previo al inicio de los trabajos de restauración. Fotografía: PAC SL.

La zona a intervenir coincidía con la galería y el barrio sur definidos por M. Murray, elementos que se encontraban muy deteriorados (fig. 4).

Para ello era necesario eliminar la gran cantidad de piedras de todo tamaño que cubrían toda la superficie a intervenir y recuperar los muros originales, eliminando las reconstrucciones de 1933 y los muros modernos relacionados con los cercados agrícolas de los campos, saneándolos de raíces y cepas de acebuche para frenar su deterioro.

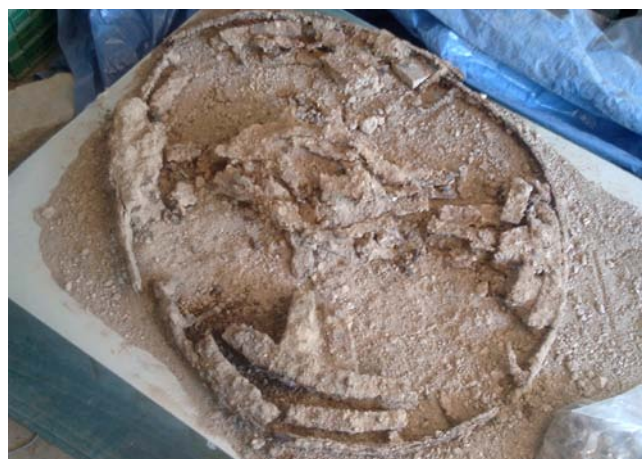
Figura 2. Estado en el momento del traslado al IPCE. Fotografía: Emma García.

Sin ningún núcleo metálico, la rueda presentaba depósitos generalizados de oxidróxidos de hierro (lepidocrocita), alteración muy inestable, porosa y con un espesor considerable en la cara superior. Esta alteración se disponía en forma laminar alternando con bandas más estables de magnetita. La presencia de áreas con depósitos uniformes de magnetita suele corresponder a un estrato bastante cercano a la “superficie original”, aunque es frecuente también su aparición en el interior del objeto debido a la transformación de la lepidocrocita, bien en goetita o en magnetita y agua. No obstante, a pesar de la escasa fiabilidad de este compuesto como indicador, y al aumento de

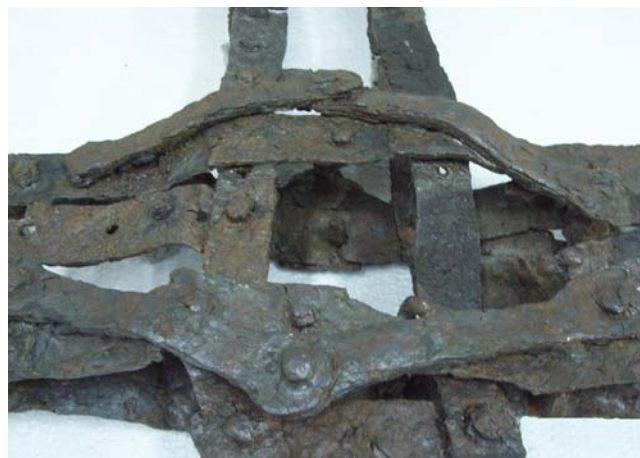
**Figura 4.** La parte central de la rueda una vez limpia. Fotografía: Emma García.

Una vez reforzados los fragmentos ya era posible la limpieza mecánica con micromotor y/o microesfera de vidrio, dependiendo del grosor de la alteración y de su resistencia a la vibración<sup>2</sup> (fig. 4). En ocasiones hubo que elaborar tramos de unión en resina teñida para que tuvieran continuidad algunas áreas significativas o necesarias como soporte (fig. 5).

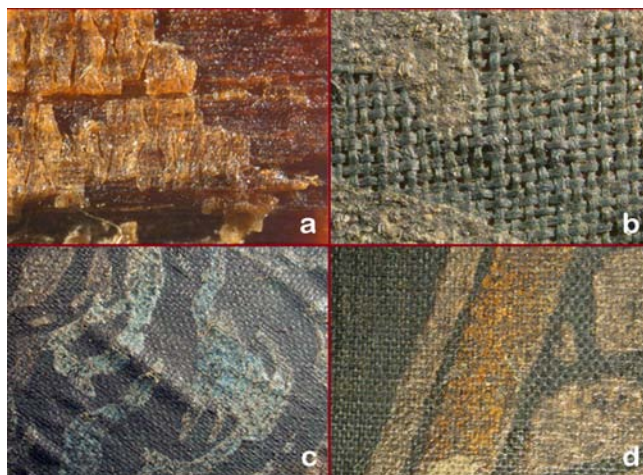
Figura 2. Microfotografías realizadas con el microscopio estereoscópico (ME). Detalle del adhesivo que une la tela al soporte de madera (a). Tela teñida sin pintar y decoración floral oscurecida (b). Plegados de la tela que han perdido su adherencia y efectos metalizados de color azul (b). Metalizados de color pardo que distinguen el tejado de los sillares del edificio y una laguna pictórica (d).

La observación de la superficie a simple vista y mediante un microscopio estereoscópico, con un agrandamiento de la imagen dentro de un intervalo de 10 a 40 aumentos, permite visualizar algunas alteraciones, detectar la presencia de los distintos componentes y su disposición estratigráfica. Las imágenes obtenidas ilustran tanto los daños observados como la técnica de ejecución (fig. 1 y 2).

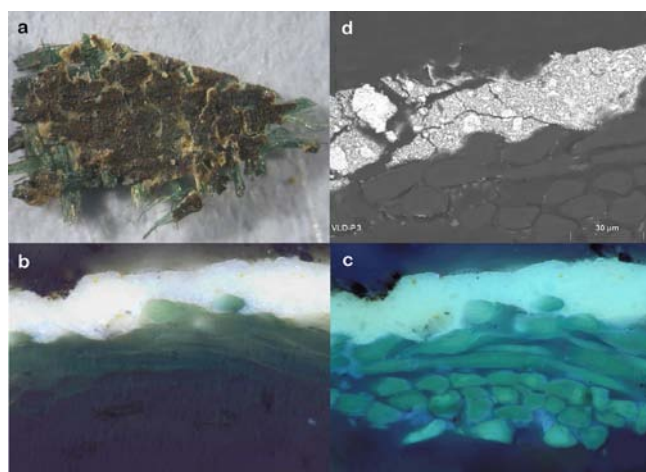
**Figura 3.** Microfotografía ME del anverso de una muestra de la decoración plateada (a). Detalles de la sección de la muestra anterior, obtenidas con el microscopio de polarización PLM (b) y de fluorescencia FLM (c) e imagen de electrones retrodispersados (d).

3 b, c y d respectivamente). La capa blanquecina es el mordiente sobre el que se adhieren los restos de plata desgastada y alterada, en forma de puntos negros superficiales. Los espectros realizados por SEM-EDX de los panes e plata señalan la alteración del metal, que se ha transformado parcialmente en sulfuro y cloruro de plata (fig. 4).

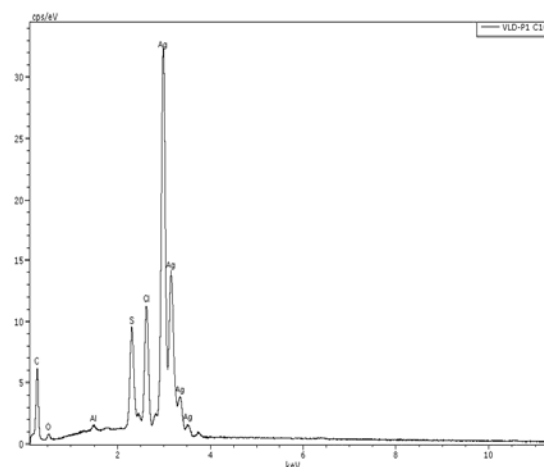
**Figura 4.** Espectro obtenido por SEM-EDX de la plata alterada.

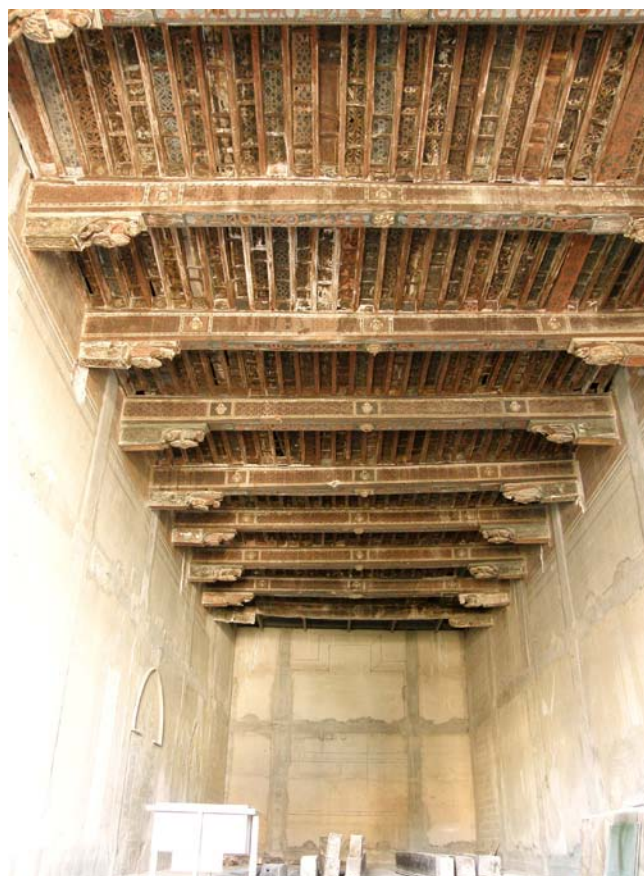
**Figura 2.** Vista general, norte sur, de la sala. El muro divisorio de la sala, construido por el obispo Bardaxí, estuvo a nivel de la última viga hasta el siglo pasado. En los paramentos se ven las consolidaciones de hormigón de finales del siglo xx. Fotografía: Artyco, Archivo General IPCE.

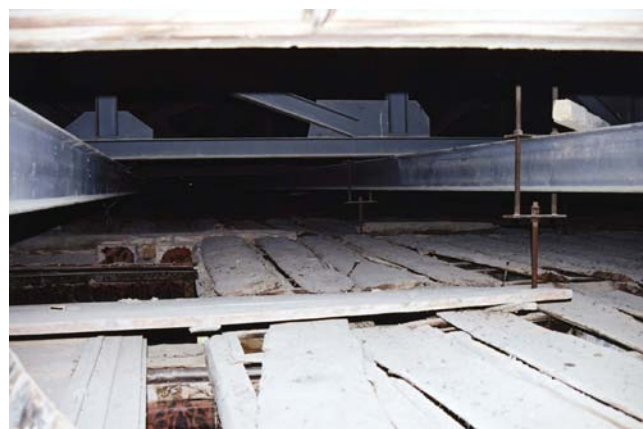
Figura 4. Sistema de colgado de la techumbre. Fotografía: Ana Carrassón.

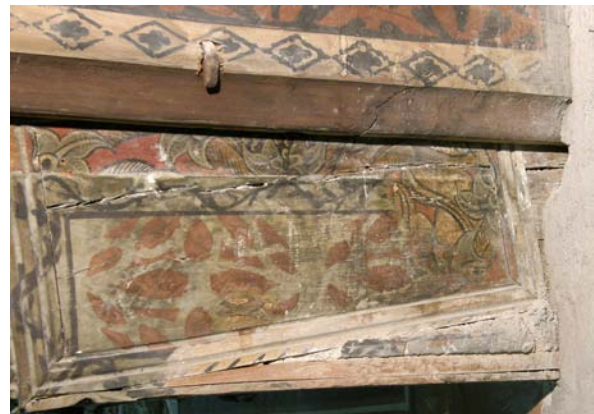
**Figura 7.** Can IV, detalle de la cuña para enmascarar el efecto de cabeceo del can. Repinte sobre la policromía del XV. Fotografía: Artyco, Archivo General IPCE.

visión engañosa de la situación real de la techumbre, al quedar enmascaradas las deformaciones, la flecha y vencimiento de vigas y canes. A todo ello se suma un reducido número de piezas de distinto origen, que no pertenecen a la techumbre, reutilizadas o añadidas en distintos momentos (fig. 6, 7 y 8).

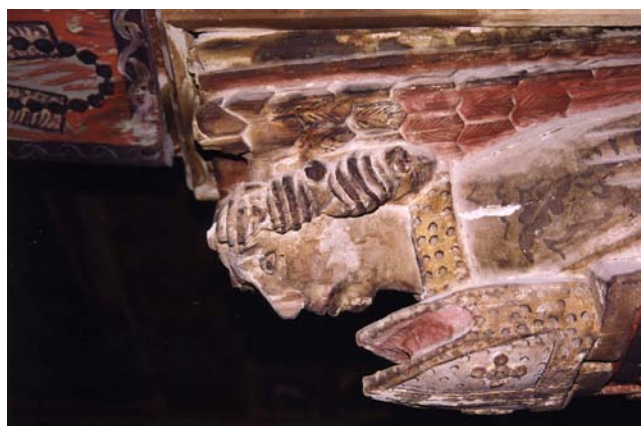
**Figura 9.** Detalle de una figura de los canes con policromía del siglo xv. Fotografía: Ana Carrassón.

del siglo xvii y a la intervención de consolidación del xix. Del siglo xv se conserva bajo los repintes la policromía de los alzados y figuras de los canes; la policromía de los alzados de las jácenas, aunque erosionada en algunos casos; la policromía de cornisas y tocaduras; el dorado de los florones y parte de la policromía de las tablas conservadas que decoran los papos de jácenas y canes, exceptuando la inscripción en letras recortadas de las jácenas con la leyenda Tanto Monta, pues se trata de piezas repuestas recientemente (fig. 9 y 10).

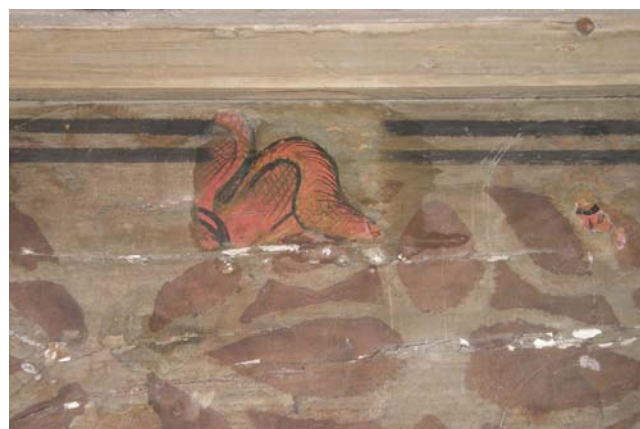
**Figura 10.** Cata de inspección, policromía oculta por repintes. Fotografía: Artyco, Archivo General IPCE.

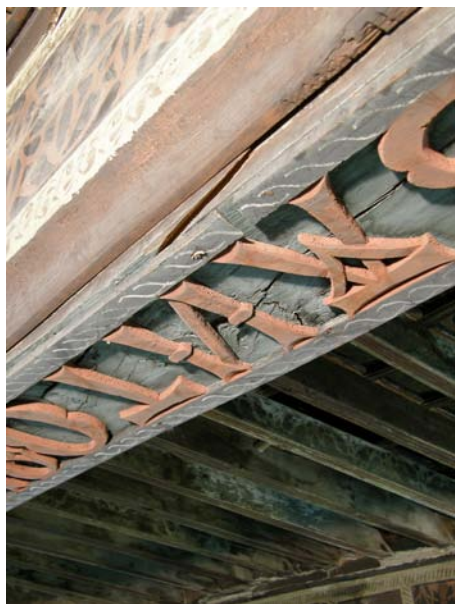
Hasta el año 2002 se había tenido por original, momento en que observé que estas letras no correspondían a la antigüedad de la techumbre, ya que se trata de una reposición relativamente reciente, de producción industrial. Posiblemente, estas letras estén sustituyendo a anteriores elementos decorativos, como las decoraciones góticas caladas que se conservan fragmentadas en el papo de algunos canes. Aún no se puede asegurar con exactitud cuándo fueron colocadas. Dado que se trata de un producto industrial, cabe suponer que se instalarían entre la reforma de 1875-76 (Honorio M. Onaindía) y el momento de la primera mención de Del Arco<sup>17</sup>; esto es, en algún momento de los 42 años que van de una fecha a otra<sup>18</sup> (fig. 21 y 22).

**Figura 21.** Jácena VI, leyenda Tanto Monta de manufactura reciente sobrepuesta en los papos de las jácenas. Fotografía: Artyco, Archivo General IPCE.

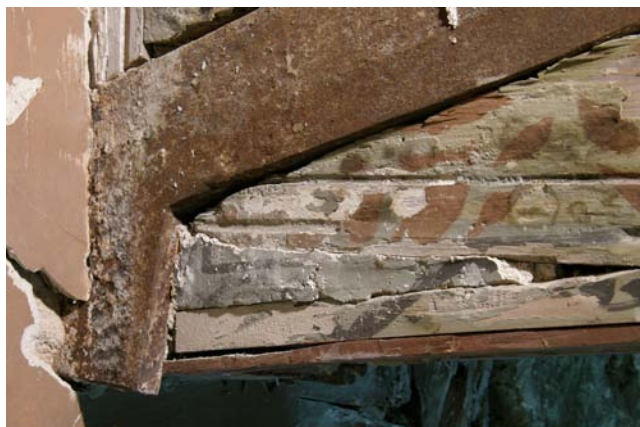
**Figura 23.** Algunos refuerzos de hierro en las jácenas. Fotografía: Artyco, Archivo General IPCE.

estructurales fragmentados; se colmata con yeso la pérdida de tabicas, etc. Por último, se realiza la integración del conjunto. Actualmente los canes ofrecen una visión sesgada desde la sala, al haber quedado ocultos a base de superposición de nuevas piezas, con más intención estética que estructural. El cambio de aspecto del alfarje lo completan, así mismo, los tableros de refuerzo añadidos en 9 de las once jácenas que permanecen montadas y la inscripción calada de sus papos. Todo ello supuso una importante alteración visual del alfarje, pues la mayoría de las piezas del siglo XV están ocultas (fig. 23, 24, 25, 26, 27 y 28).

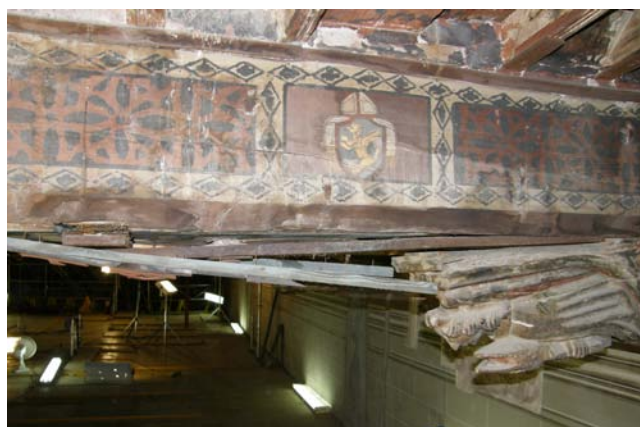
**Figura 27.** Viga IV con el tablero de refuerzo y pletinas de hierro. Fotografía: Artyco, Archivo General IPCE.

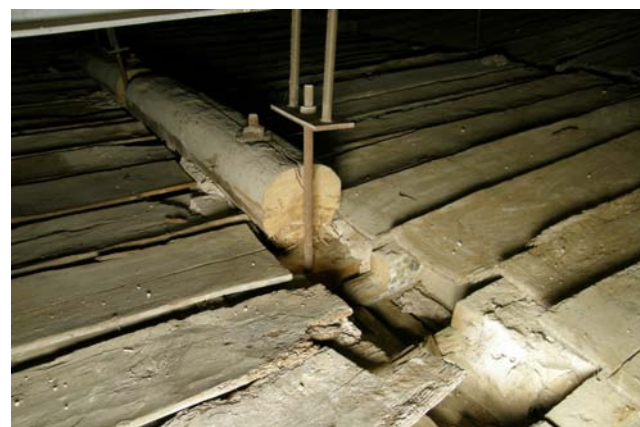
**Figura 28.** Elementos de cuelgue del alfarje y madero de refuerzo. Fotografía: Artyco, Archivo General IPCE.

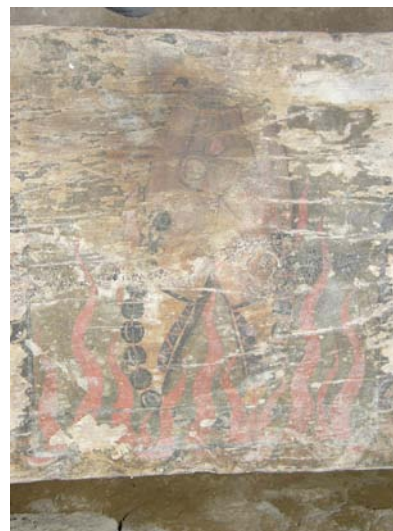
**Figura 33.** Degradación de la madera en la calle XI. Fotografía: Artyco, Archivo General IPCE.

El abandono del palacio en los años 50 genera la entrada de agua por cubiertas, la consiguiente pudrición de las maderas y el lavado de policromías. En las zonas donde hubo filtraciones de agua se produjo descohesión y degradación de la madera con pérdida de propiedades mecánicas y de material. En la policromía, fueron importantes las manchas de humedad, pérdidas de aparejo y del estrato de color, decoloración de las superficies, etc. (fig. 33 y 34).

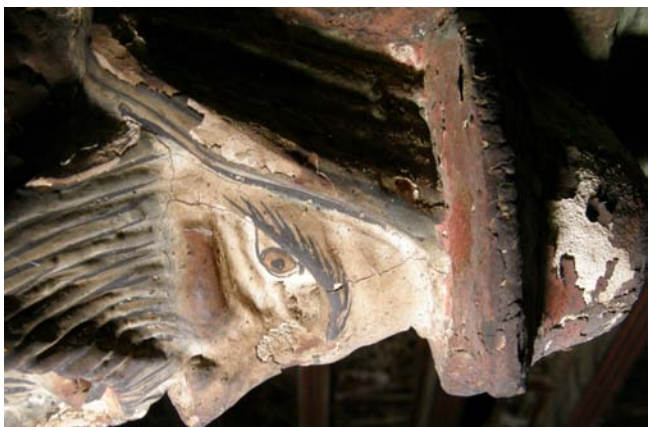
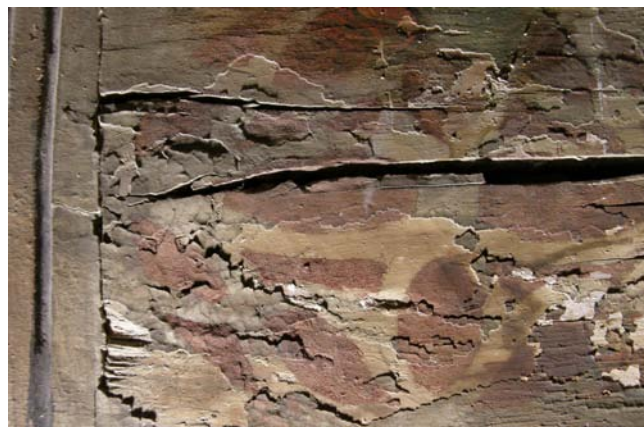
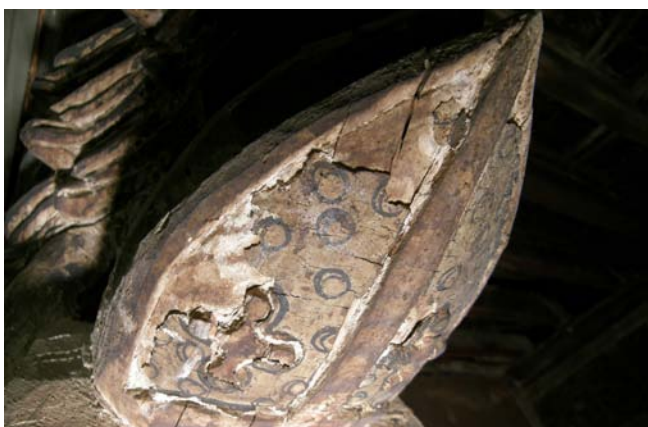
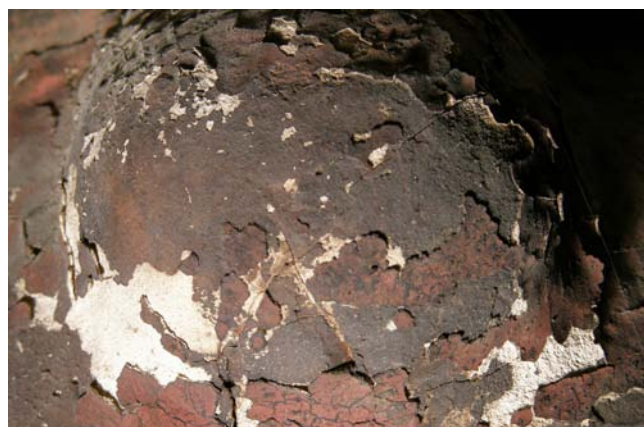
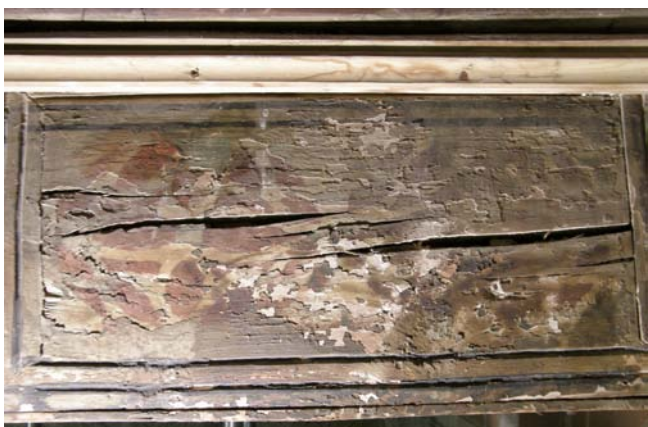
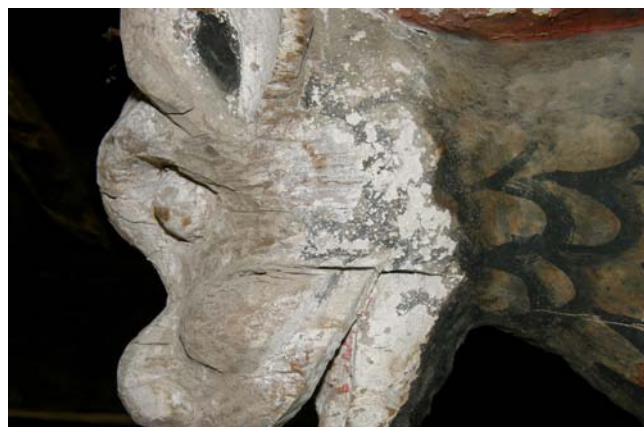
La situación actual deriva de las intervenciones realizadas en los años setenta del siglo pasado. A mediados de esta década se suceden informes sobre el mal estado de conservación del salón, junto a grandes polémicas en la prensa sobre actuaciones realizadas en la catedral y su entorno, hasta que se lleva a cabo el desmantelamiento de las edificaciones superiores y la construcción de la nueva cubierta metálica de la que queda colgado el alfarje. Se suceden arreglos, reparaciones, el desmontado y traslado de las escaleras, de la puerta románica y el tapiado del muro, etc. (fig. 35, 36, 37, 38, 39, 40 y 41).

Figuras 35, 36, 37, 38, 39 y 40. Distintos ejemplos del estado de conservación de la policromía. Fotografías: Artyco, Archivo General IPCE.

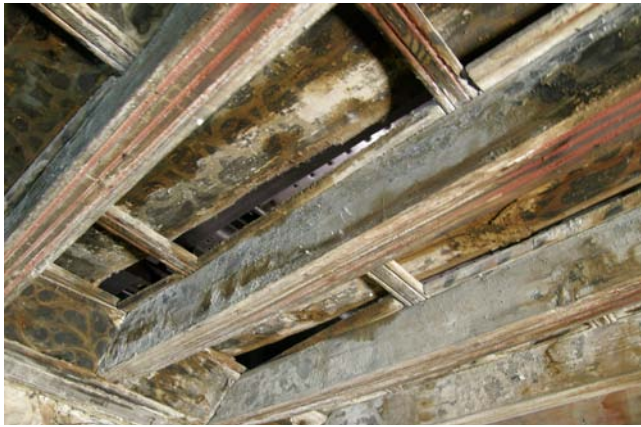
**Figura 41.** Efectos de las filtraciones de agua en la policromía. Fotografía: Artyco, Archivo General IPCE.

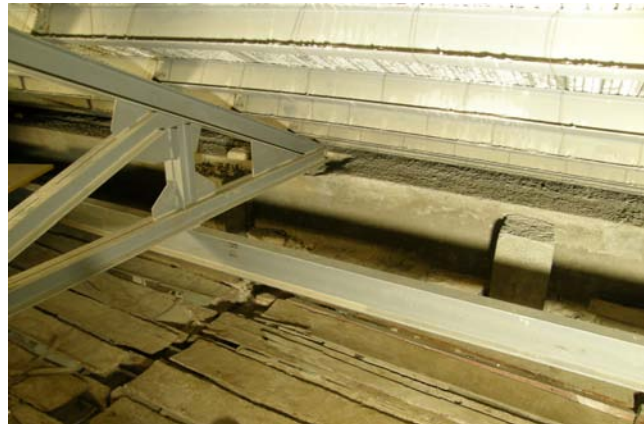
parte de la fisonomía del palacio, actuación que si bien solucionó la entrada de agua y parte del abandono del salón, en pocos años acabó creando nuevos problemas al incorporar un zuncho de hormigón como apoyo de la nueva cubierta metálica, que acabó abriendo los frágiles y esbeltos muros de tapial del salón. Como ya se ha mencionado, de esos años es también la eliminación del muro añadido en el XVII y la consiguiente recuperación del hastial sur, que acaba dejando a la vista la cubierta metálica en ese extremo de la sala (fig. 42).

**Figura 42.** Cubierta de cerchas de los años setenta del siglo XX apoyada sobre zuncho de hormigón. Fotografía: Artyco, Archivo General IPCE.

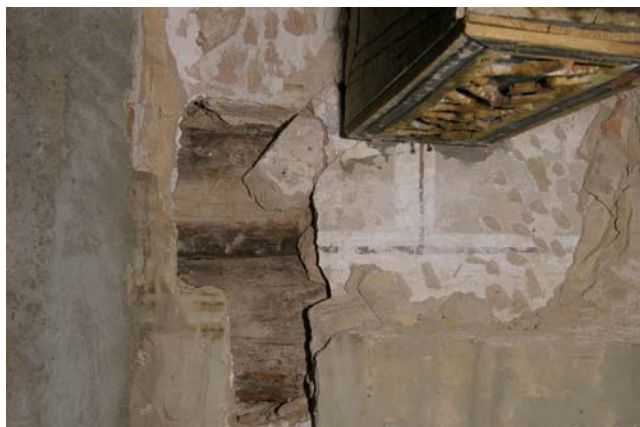
y la pintura de Godé se han encontrado restos de tres estratos de pintura gris en los paramentos<sup>28</sup> (fig. 43 y 44).

**Figura 43.** Catas de inspección realizadas en la unión entre la pintura mural y el alfarje. Fotografía: Artyco, Archivo General IPCE.

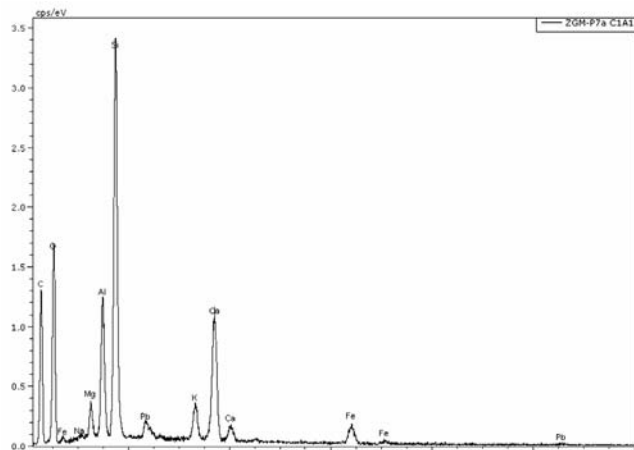
imprimación de color pardo, compuesta por tierras (silicatos con alto contenido en óxidos de aluminio, de hierro y de titanio, así como carbonatos de calcio y magnesio y pirita -sulfuro de hierro-). Sobre esta primera capa de imprimación hay otra final muy oscura, fina y rica en aglutinante, formada por tierras coloreadas de composición semejante al estrato anterior, con la adición de negro carbón y minio, este último empleado como secativo. El negro es el responsable del aspecto más oscuro típico de las preparaciones de Zurbarán. En cuanto a las capas pictóricas, en las muestras extraídas de pintura original se detecta la presencia de blanco de plomo o albayalde, tierra de

Figura 6 d. Espectro EDX de la imprimación parda (capa 1b) formada por tierras ferruginosas.

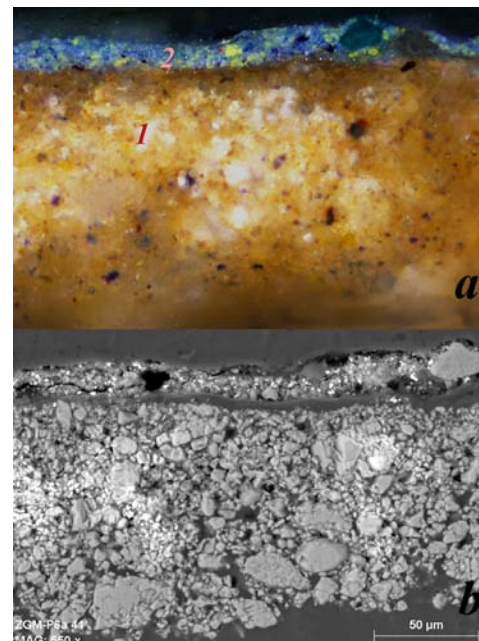
La reintegración de las lagunas partió de una capa de preparación coloreada que imita la tonalidad general del fondo en el que se sitúa. Se compone mayoritariamente de carbonato de calcio al que adicionan diferentes pigmentos para la coloración. Estos “estucos” dan un aspecto granuloso no compacto y son, con frecuencia, de color pardo a gris claro. La capa pictórica detectada en las muestras es extremadamente delgada y está compuesta por mezclas complejas de pigmentos de fabricación industrial (blanco de titanio, carbonato de calcio como carga, amarillo de cadmio, amarillo de cromo, verde de cromo, azul cobalto -aluminato-, etc.) (fig. 6).

Figura 7 a y b. Color gris de la reintegración en la arquitectura. (a) Detalle de la sección con el microscopio de polarización (PLM): 2) Espectro EDX de la capa pictórica: blanco de titanio (Ti), amarillo de cadmio (Cd,S), azul cobalto (Co,Al) y verde de cromo (Cr) y 1) Preparación blanquecina de carbonato de calcio mayoritario. (b) Imagen de electrones retrodispersados (BSE).

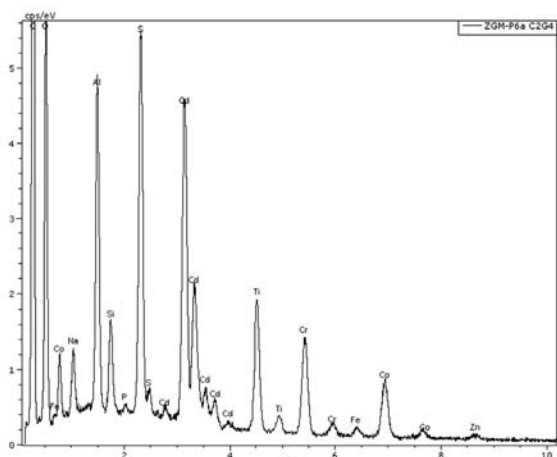
Figura 7 c. Espectro EDX de la capa pictórica (2).

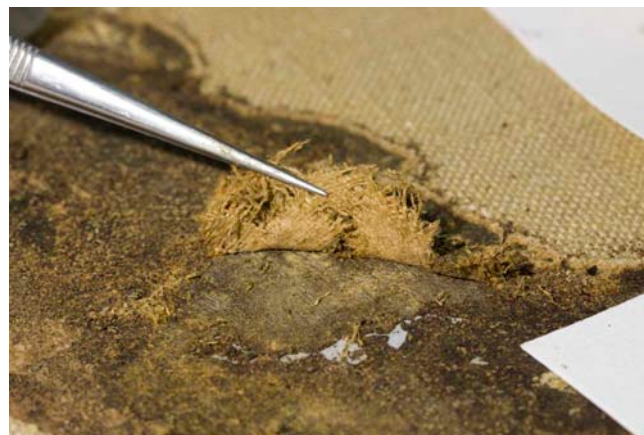
Figura 13. Limpieza del reverso de la capa pictórica con restos de tela original.

La eliminación de la suciedad acumulada en el reverso y los restos de los canales de las termitas fue un proceso lento y gradual ya que estos se mantenían muy adheridos a la capa pictórica, y esta ofrecía muy poca resistencia por su extrema fragilidad. La operación se realizó en seco, ablandando ligeramente con un poco de humedad los restos de canales para poderlos retirar mecánicamente con el bisturí (fig. 12). Fue necesario combinar la operación con fijaciones locales de la capa pictórica al papel de protección

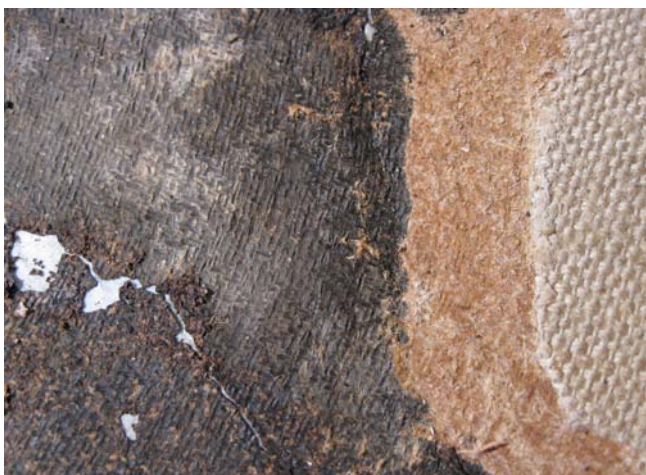
Figura 14. Estado del reverso de la capa pictórica tras la limpieza. Se puede observar la impronta del tejido en el reverso de la capa pictórica.

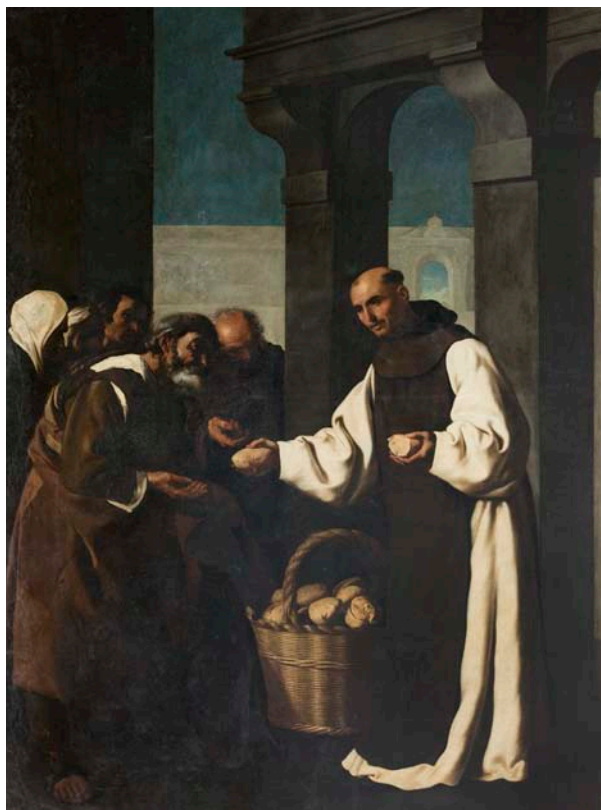
Figura 19. Imagen final de la obra una vez finalizado el trabajo.

Al retirar el papel de protección de la zona afectada se pudieron apreciar unas desigualdades del barniz que podrían provenir de una combinación de factores: de la acción de los insectos y de la introducción de cola animal caliente por el reverso en el transcurso de los tratamientos recibidos. Para eliminar estas desigualdades se barnizó localmente con barniz damar disuelto en *White Spirit*. Las faltas se reintegraron cromáticamente con pigmentos aglutinados con barniz sintético (Maimeri) sobre bases de acuarela (fig. 19).
