MUSEO DE   AMÉRICA

Puntualizaciones
sobre la imaginería
“tarasca” en España.
El Cristo de Telde
(Canarias): Análisis
y proceso de restauración

Pablo F. Amador Marrero

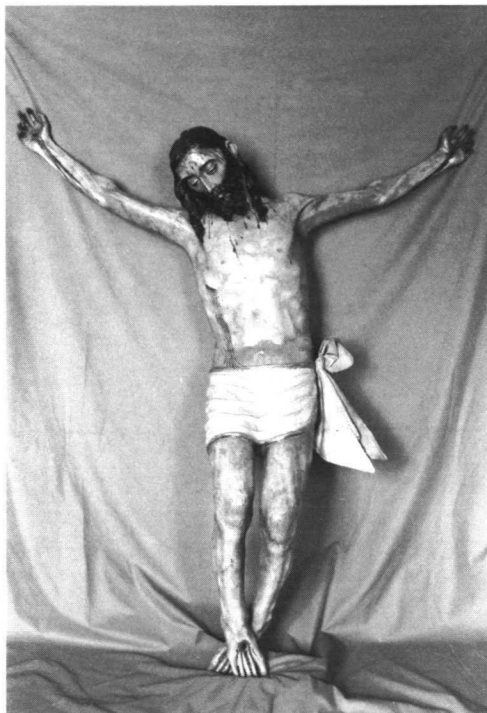
FIGURA 1: VISIÓN GENERAL DEL STMO. CRISTO DE TELDE, GRAN CANARIA, UNA VEZ CONCLUIDA LA INTERVENCIÓN DE RESTAURACIÓN Y CONSERVACIÓN.
