La reja de la capilla de las Reliquias de la Catedral de Sigüenza

Ministerio
de Educación, Cultura
y Deporte

Estudios, análisis, restauración y mantenimiento
de una obra renacentista

Edición 2015

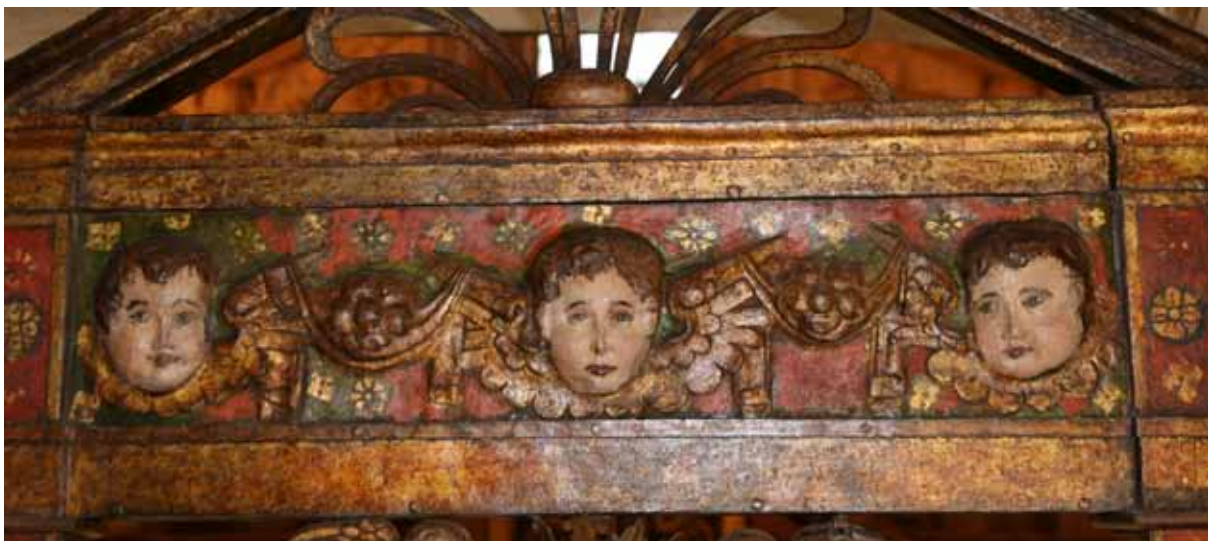
Figura 13. Detalle de la doble policromía, intervención pagada a Pelegrina entre 1565 y 1566. Fotografía: Bárbara Hasbach.

cabildo a pedirle a Pelegrina que repintara de rojo las zonas del friso y las pilastras del segundo cuerpo que fueron originalmente en verde, consiguiendo así el efecto deseado. Con la misma intención, se volverían a dorar ciertos elementos de las columnas, como demuestra la presencia de una doble capa de pan de oro. Son éstos los trabajos por lo que el pintor recibiría los seis ducados entre julio de 1565 y junio de 1566. La realización de estos trabajos se efectuó con bastante rapidez, como demuestran los repintes, ejecutados a grosso modo y sin perfilar los detalles decorativos en dorado.

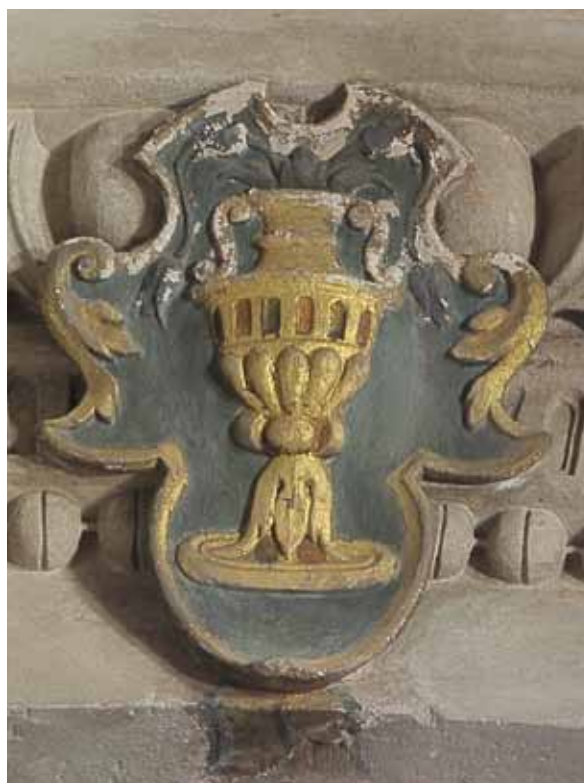
Relacionada con la policromía de la reja se encuentra la única diferencia que parece existir entre la reja actual y las cláusulas estipuladas en el contrato, siendo ésta la relativa a la colocación de las armas del cabildo. En el pliego de condiciones se especifica que “en el capitel de arriba... sobre su tarja que en cada uno de ellos se aya de poner una jarra con sus açuñenas que son las armas desta iglesia”. Por la descripción, esas tarjas corresponden a los escudos existentes en la crestería, sobre los ejes de las columnas y de las pilastras laterales, en las que aparece hoy día las armas del obispo Niño de Guevara. Esta modificación que es imposible saber si es un error al realizarse la policromía o una decisión tomada previamente, lo cierto es que obligó al cabildo, al no aparecer sus armas en la reja, a colocarlas en un escudo de madera en la clave del arco, como actualmente puede verse (figuras 14 y 15).

Figura 15. Escudo de madera en la clave del arco. Fotografía: Tomás Antelo.

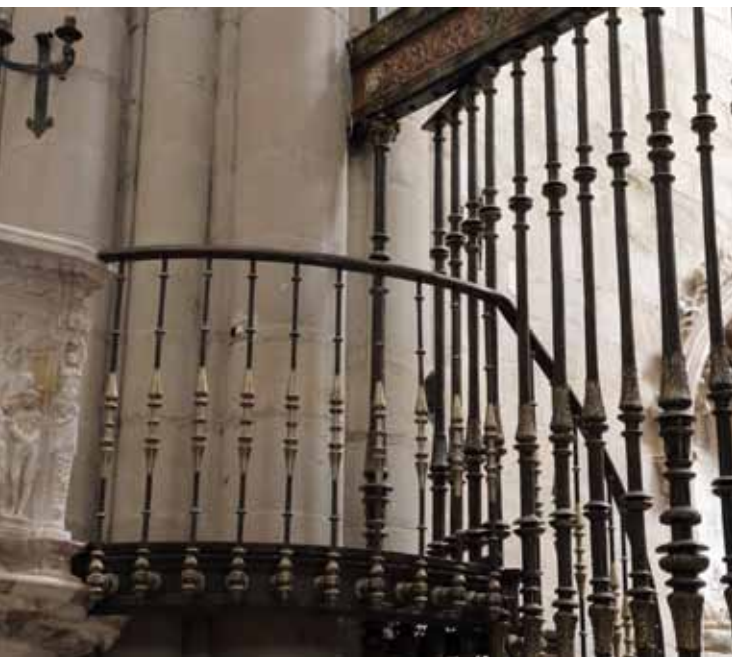
Herrera, arquitecto diocesano, la revisión de la “columna del pulpito del evangelio”²⁷. Una nueva petición se hará el 6 de abril de año siguiente, tras desprenderse algunas piedras de la cornisa. El 15 de junio, el arquitecto presentó un informe sobre cómo se debía intervenir en el pilar y su costo, pasándose al obispo Antonio Ochoa y Arenas el 1 de agosto, señalándose la precariedad económica de la Catedral. Después de conseguir los fondos necesarios, en noviembre se comienzan las obras, cambiando los oficios del altar mayor al trascoro y, posteriormente por el frío, a la parroquia de San Pedro. A pesar de que la decisión del arquitecto es la del cerramiento de los pilares y rehacer la subida a los púlpitos por el exterior del presbiterio, el Cabildo insiste en que el acceso a los mismos se debía de realizar por su interior de la capilla, por lo que solicitan un nuevo informe a un segundo arquitecto. El problema queda zanjado al dar el obispo la razón al arquitecto diocesano, Argenti. Las obras se terminaron a finales de abril de 1893²⁸. Cerrado el acceso de los púlpitos por el interior de los pilares, éstos fueron desplazados hacia el interior de la nave central, realizando Santiago Armero las escaleras y los balconillos que le sirven de subida desde la capilla mayor. Para ello, tuvo que abrir dos puertas en la reja de la capilla que había sido realizada por el rejero vasco Domingo de Zialceta entre 1629 y 1633, cortando los balaustres más cercanos a los pilares y colocarlos en una estructura de pletinas, dotándolos de goznes y cerradura²⁹ (figura 16). Aprovechando la ocasión fueron restauradas las basas de ambos púlpitos por el escultor seguntino Marina (Pérez-Villamil, 1984: 222-223). Según Villamil, coetáneo a la intervención, esta fue innecesaria pues al rehacerse los baquetones de los pilares “pudo notarse la solidez de la obra y el infundado temor de la inminente ruina”. No obstante salva las labores realizadas por Marina y Armero, diciendo de éste que gracias a “la habilidad del maestro herrero... procuró disimular el atentado” (Pérez-Villamil, 1984: 226).

Figura 16. Detalle de la puerta de acceso al pulpito, realizado por Santiago Armero en 1893. Fotografía: Tomás Antelo.

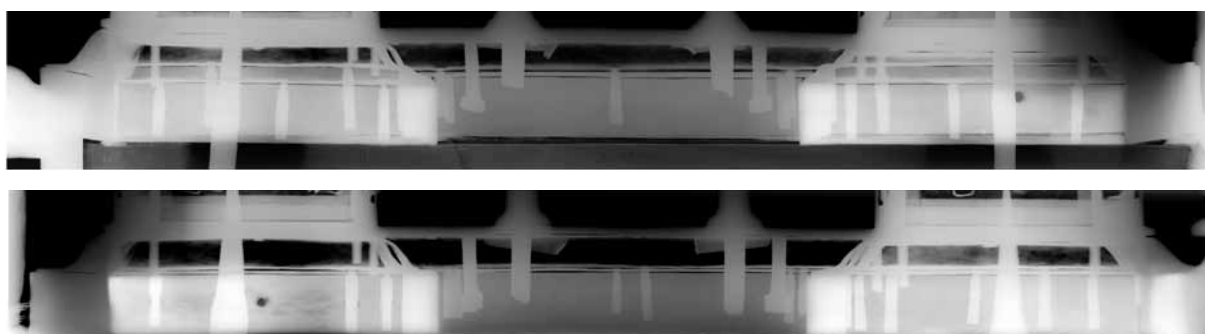
El suelo de la capilla está a una cota más alta que la sacristía desde la que se accede. Las calles laterales del primer cuerpo de la reja se asientan sobre una pequeña base de madera. Sobre ella se conforma la basa uniendo sus distintos elementos con remaches y tiradores (figura 9). En la gammagrafía se aprecia la existencia de un vástago apuntado que sale desde el suelo de la sacristía, atraviesa el peldaño que salva el desnivel y se embute en la base (figura 10). Aprovechando uno de los orificios del basamento se realizó una endoscopia⁴¹ para conocer si este vástago podría haber servido de guía para situar correctamente las pilastras y se comprobó que sobre ellos hay unos tacos de madera que no entran en contacto con la reja y que aparentemente no cumplen ninguna función (figura 11).

Figura 9. Radiografía de la estructura interna de los basamentos.

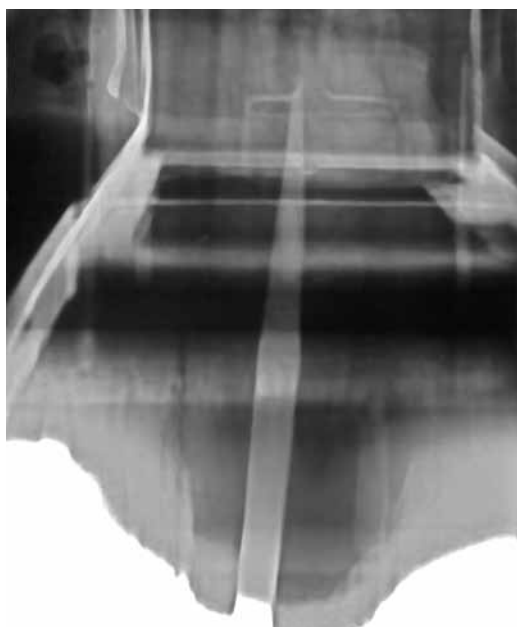
Figura 10. Gammagrafía. Detalle del vástago de hierro que sale del suelo.

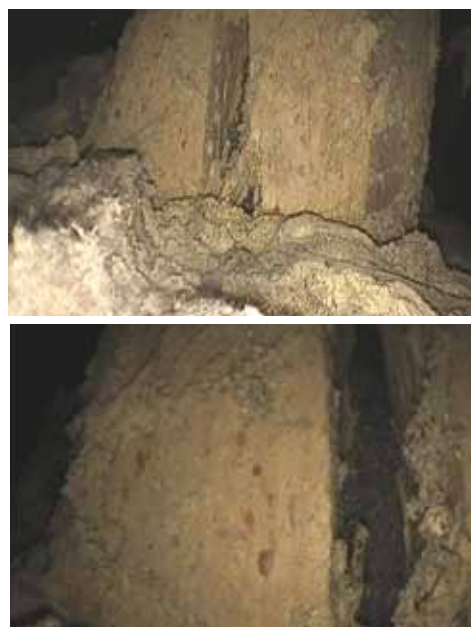
Figura 11. Endoscopias del interior de la pilastra donde se aprecia el tocho de madera fijado con el vástago de hierro.

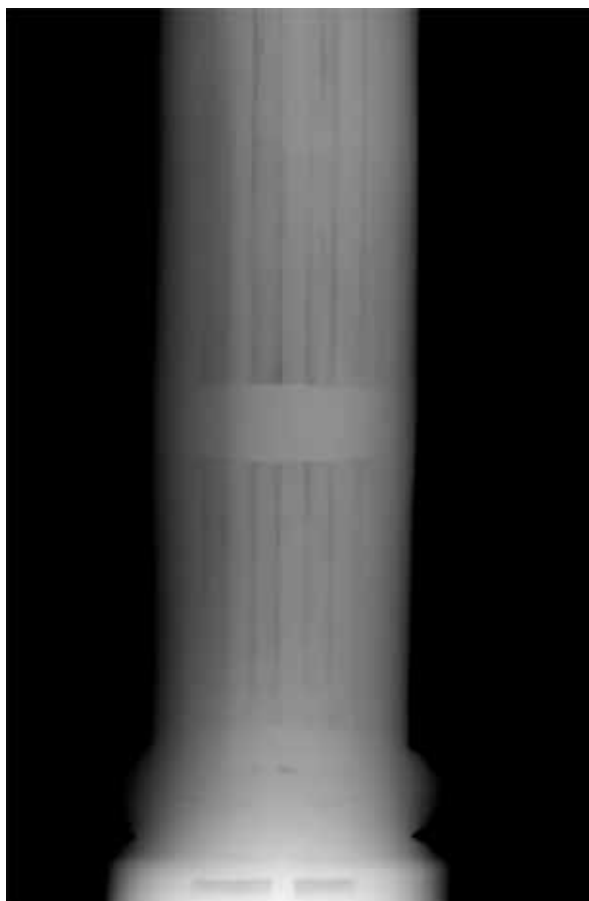
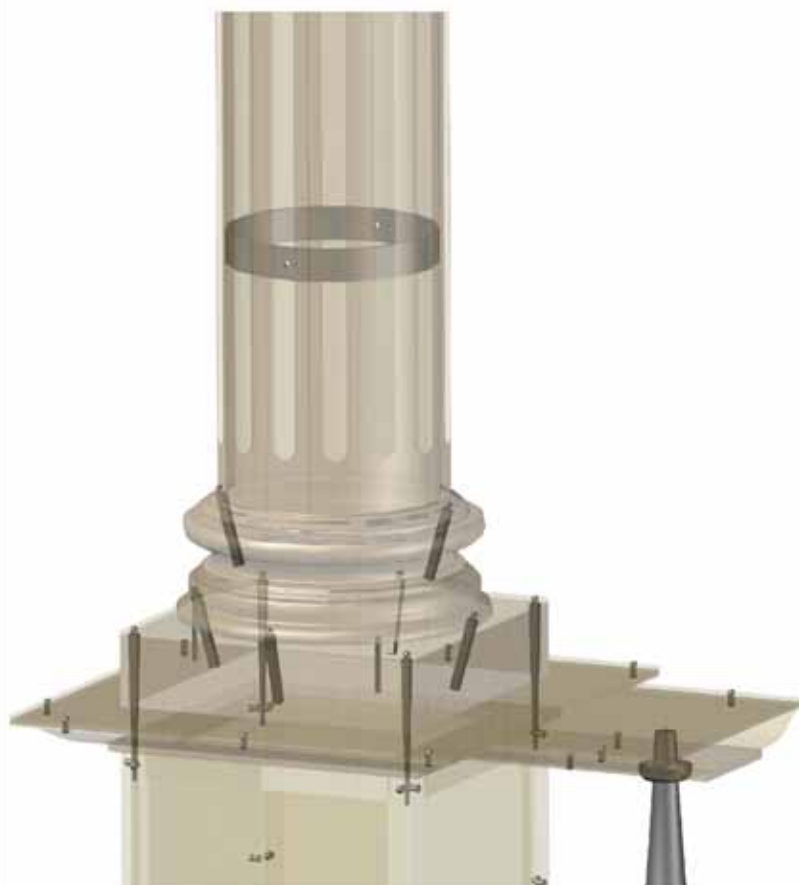
El fuste, de 12 centímetros de diámetro, tiene tres tramos, cada uno de ellos realizados con cuatro chapas rectangulares curvadas y embutidas en los elementos contiguos. El tramo superior y el inferior están decorados con estrías longitudinales y el intermedio es liso y lleva superpuestas unas figuras repujadas. El tramo inferior tiene un aro interior de refuerzo (figura

Figura 14. Radiografía y esquema del aro interno de las columnas. Dibujo: Javier Laguna.

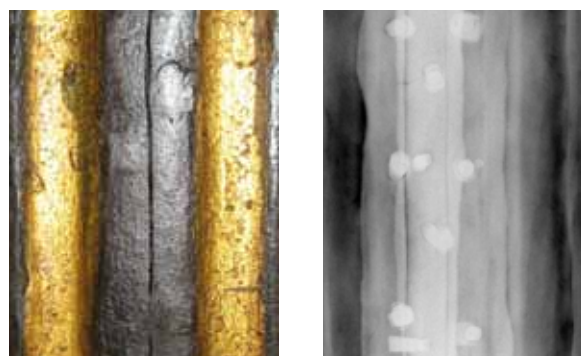
14). Las chapas del segundo tramo están unidas por medio de elementos decorativos superpuestos (figura 15) mientras que en el tercer tramo se utilizaron chapas de cosido internas (figura 16). En la parte inferior de este último tramo se aprecian una serie de tornillos de factura mucho más reciente, posiblemente colocados durante la intervención efectuada en la reja después de la invasión francesa.

Figura 16. Imagen y radiografía de la chapa de cosido del tramo superior de la columna. Fotografía: Barbara Hasbach.

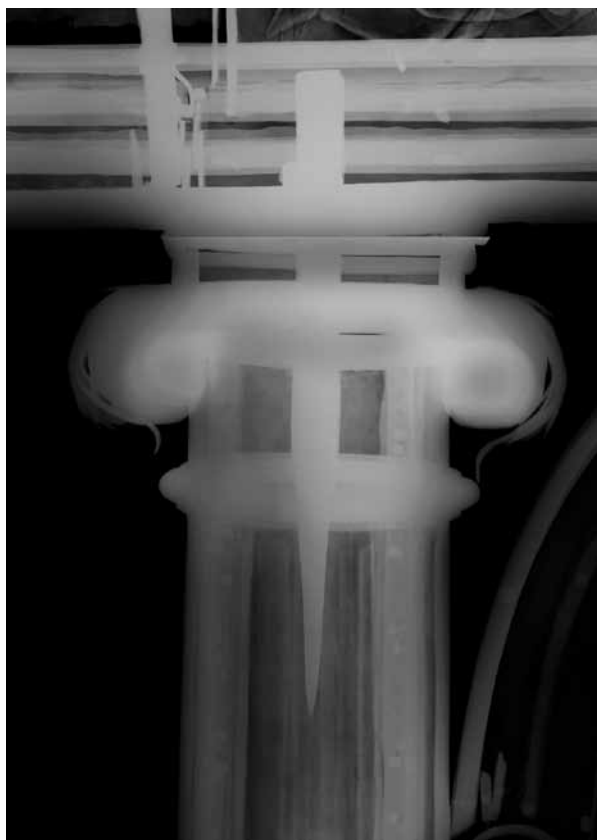
En el interior de los capiteles se observa un vástago apuntado sujeto al travesaño, cuyas características son similares a los que se encuentran en el basamento. En este caso, no se ha podido localizar ningún orificio para realizar la inspección endoscópica. No obstante, cabe suponer la existencia de tacos de madera análogos a los ya existentes. Todo ello induce a atribuir a dichos tacos la función de ayudar a situar las columnas (figura 17).

Figura 17. Radiografía del vástago que sujeta el capitel.

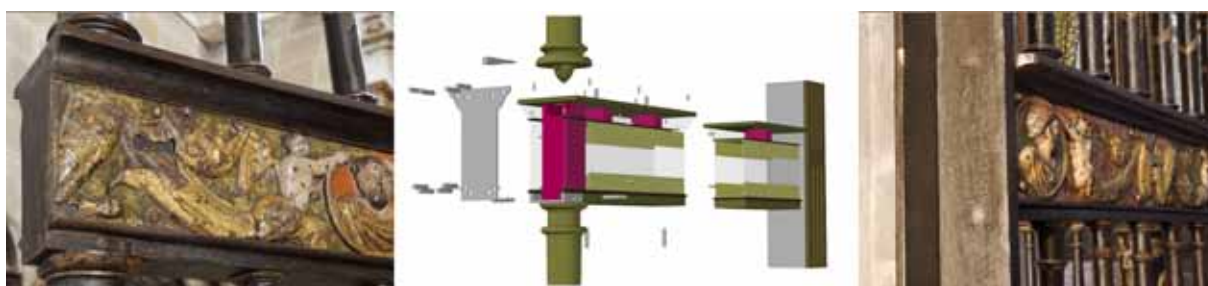
Como se aprecia en la radiografía, la faja de la puerta izquierda presenta en su interior varias chapas de refuerzo (figuras 24 y 25).

Figura 25. Croquis del despiece de la estructura que conforma la faja decorativa de la puerta. Fotografías: Tomás Antelo. Dibujo: Javier Laguna.

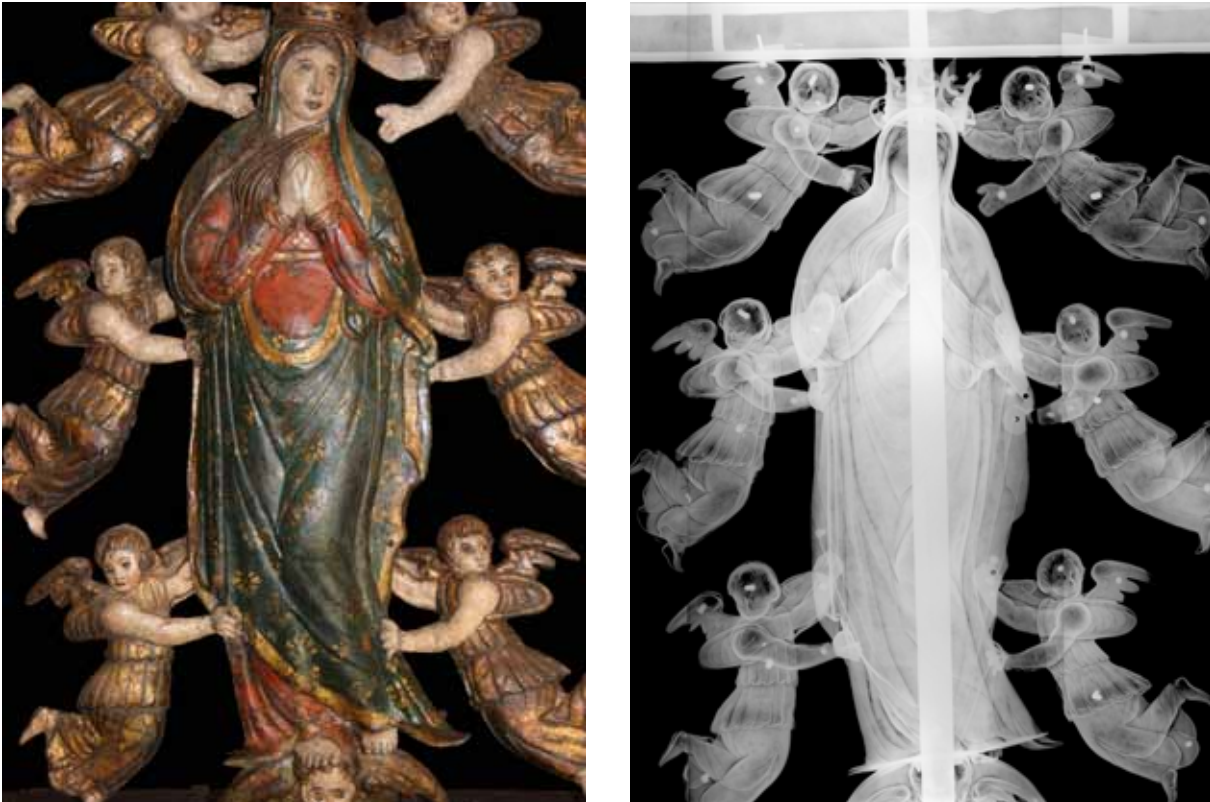
plomo y remachadas por el exterior (figura 29). Este sistema es diferente en los *putti* sentados y en los ángeles que rodean a la Virgen, figuras que no tienen ningún elemento interno (figuras 30 y 31).

Figura 31. Imagen y radiografía en la que se puede ver el sistema de anclaje de los ángeles a la Virgen y al travesaño. Fotografía Barbara Hasbach.

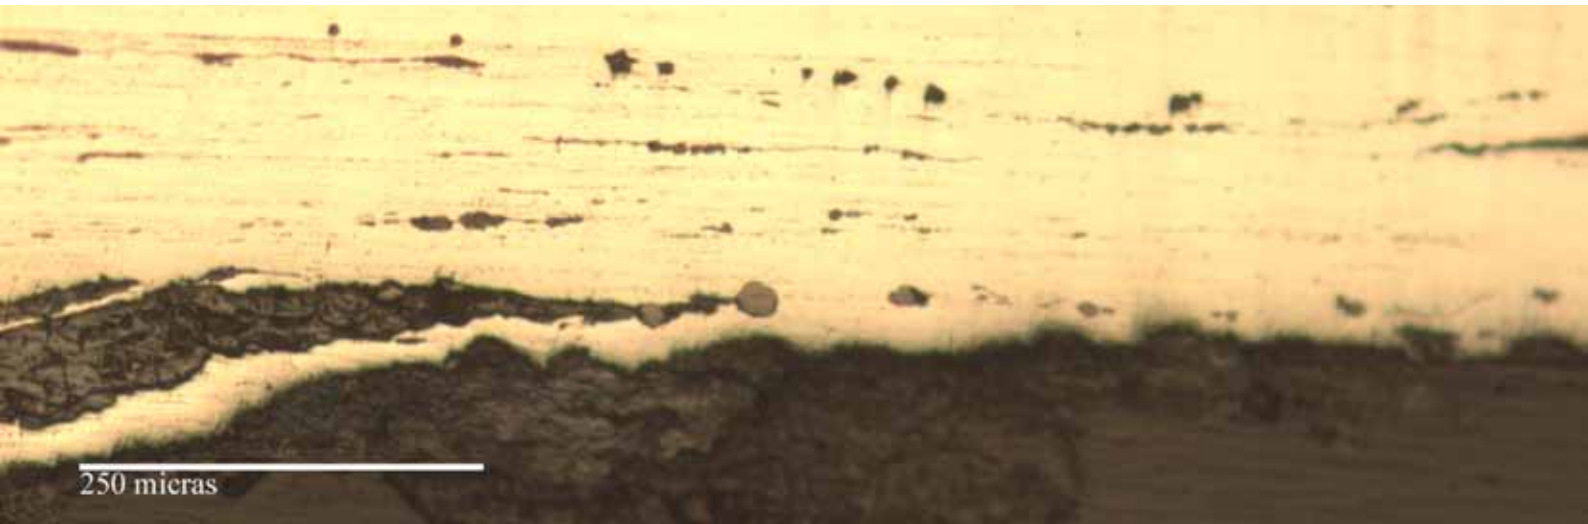
El estudio metalográfico de las chapas de **figuras decorativas** tanto del anverso como del reverso de la reja presentan una estructura similar en todos los casos. En la sección transversal pulida y sin atacar de estas muestras se observan abundantes inclusiones de escorias alargadas y deformadas según la dirección de trabajado de la chapa, paralelas a las caras. Esta orientación de las escorias en forma fibrosa se produce durante la forja por aplastamiento y deformación de las inclusiones e impurezas presentes en los metales y mejora notablemente las propiedades mecánicas en la dirección de la fibra (figura 2).

Figura 2. Fotografía de microscopía óptica de chapa de hierro de una figura decorativa pulida y sin atacar (x10). Escorias alineadas.

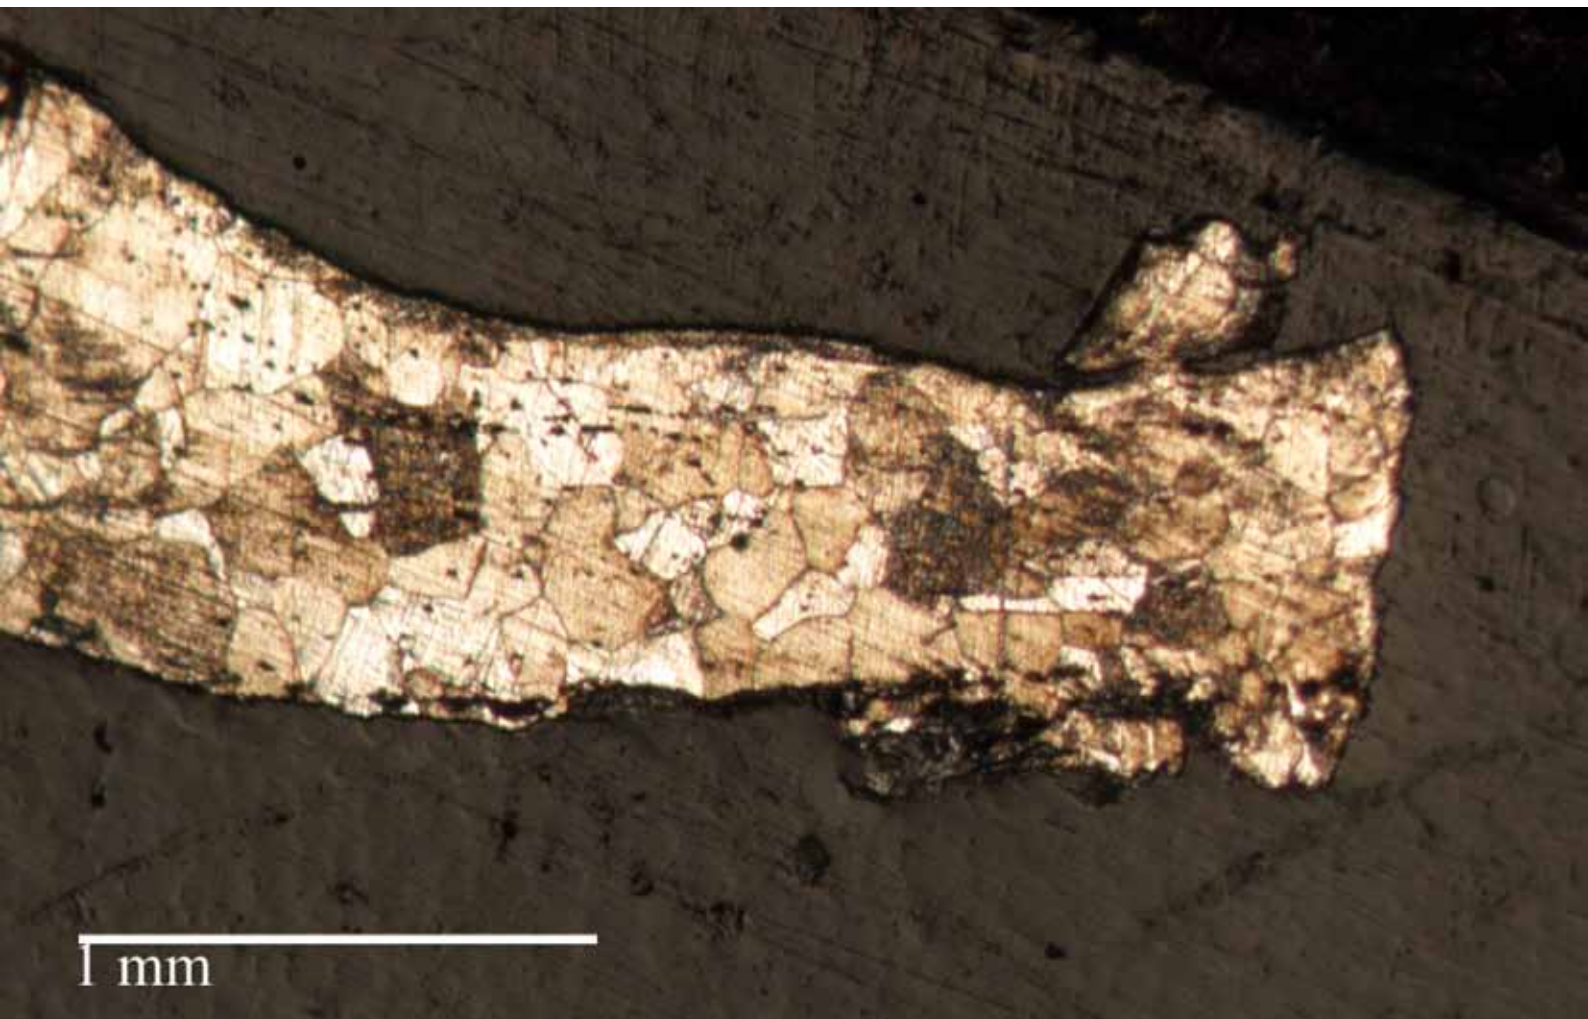
Las estructuras metalográficas de estas figuras decorativas revelan granos de ferrita, hierro casi puro, de forma equiaxial, con un tamaño de granos que depende de la magnitud de trabajo al que haya sido sometida la chapa. Así se distinguen dos grupos de chapas, unas con gran tamaño de granos de ferrita (figura 3), que oscilan entre 100 y 120 μm de diámetro, y el grupo con pequeño tamaño de grano (figura 4) con diámetros comprendidos entre 10 y 25 μm (figura 3).

Figura 3. Fotografía de microscopía óptica de chapa de hierro de una figura decorativa pulida y atacada con nital (x5) donde se observan grandes granos equiaxiales de ferrita.

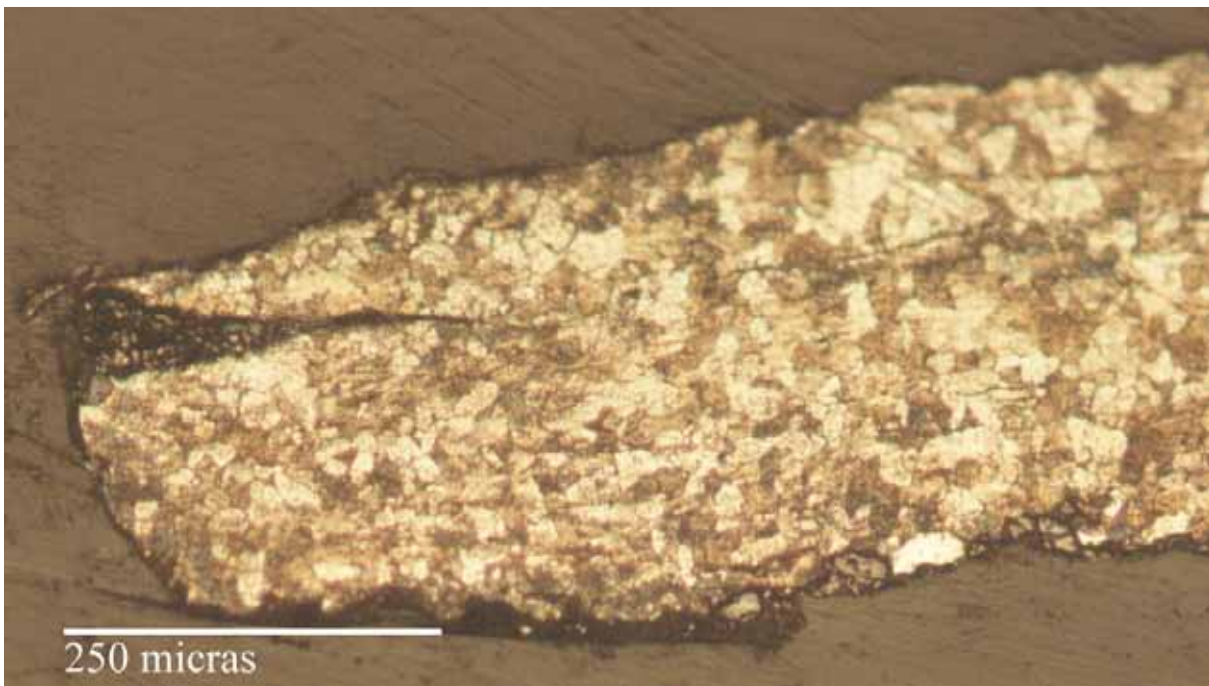
mayor cuanto más enérgicamente se trabaje. Esto se observa en muestras localizadas en zonas donde las figuras alcanzan mayores volúmenes en el repujado (figura 4).

Figura 4. Fotografía de microscopía óptica de chapa de hierro de una figura decorativa pulida y atacada con nital (x10) donde se observa el afinamiento del grano.

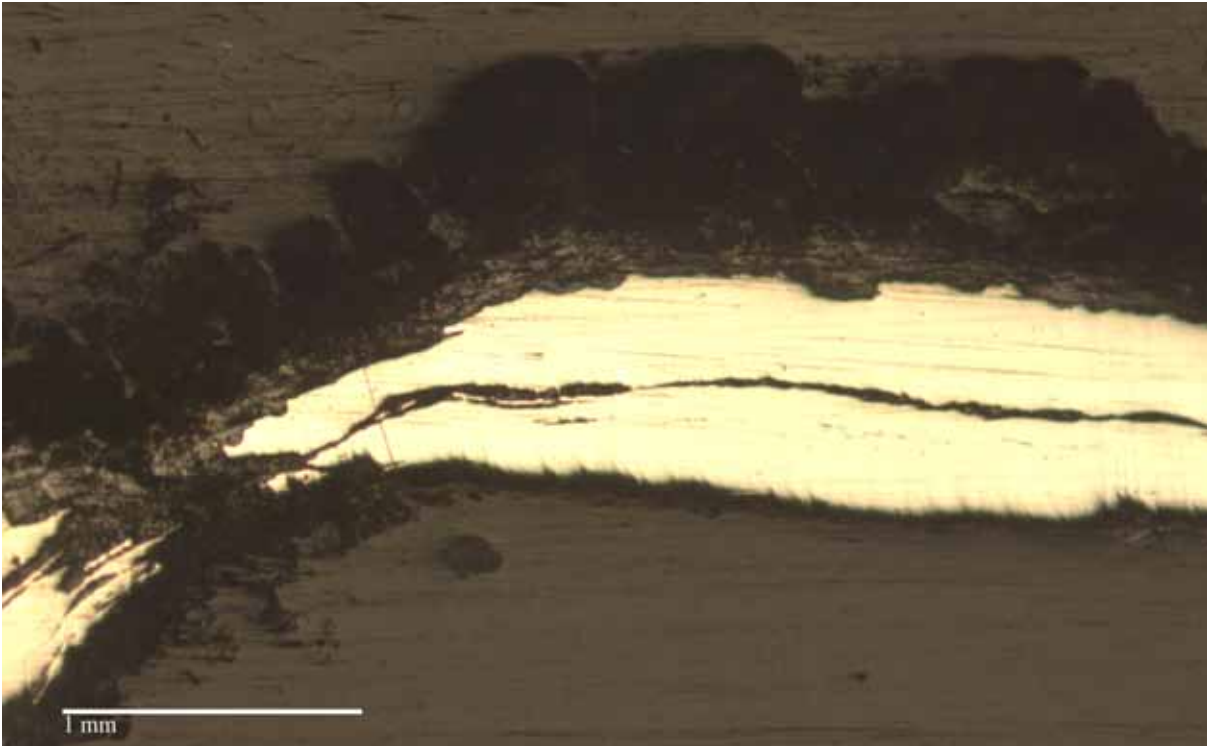
La técnica de ejecución de las chapas ha consistido en batir varias láminas juntas en caliente o bien una lámina plegada sobre sí misma hasta conseguir el espesor final deseado. A este tipo de unión entre las piezas se denominada soldadura a la calda y requiere que las superficies a unir se mantengan libres de óxidos para facilitar las uniones atómicas. No siempre es posible la completa eliminación de los óxidos, por lo que es frecuente encontrar evidencias del proceso en algunas zonas de las uniones de las láminas por formación de óxidos superficiales (figura 5). En muchas de estas líneas de unión entre chapas también se han identificado restos de plomo, que muy probablemente procedan del yunque sobre el que se trabajaba.

Figura 5. Fotografía de microscopía óptica de chapa de hierro de una figura decorativa pulida y sin atacar (x5). Unión de varias láminas para aumentar el espesor de la chapa.

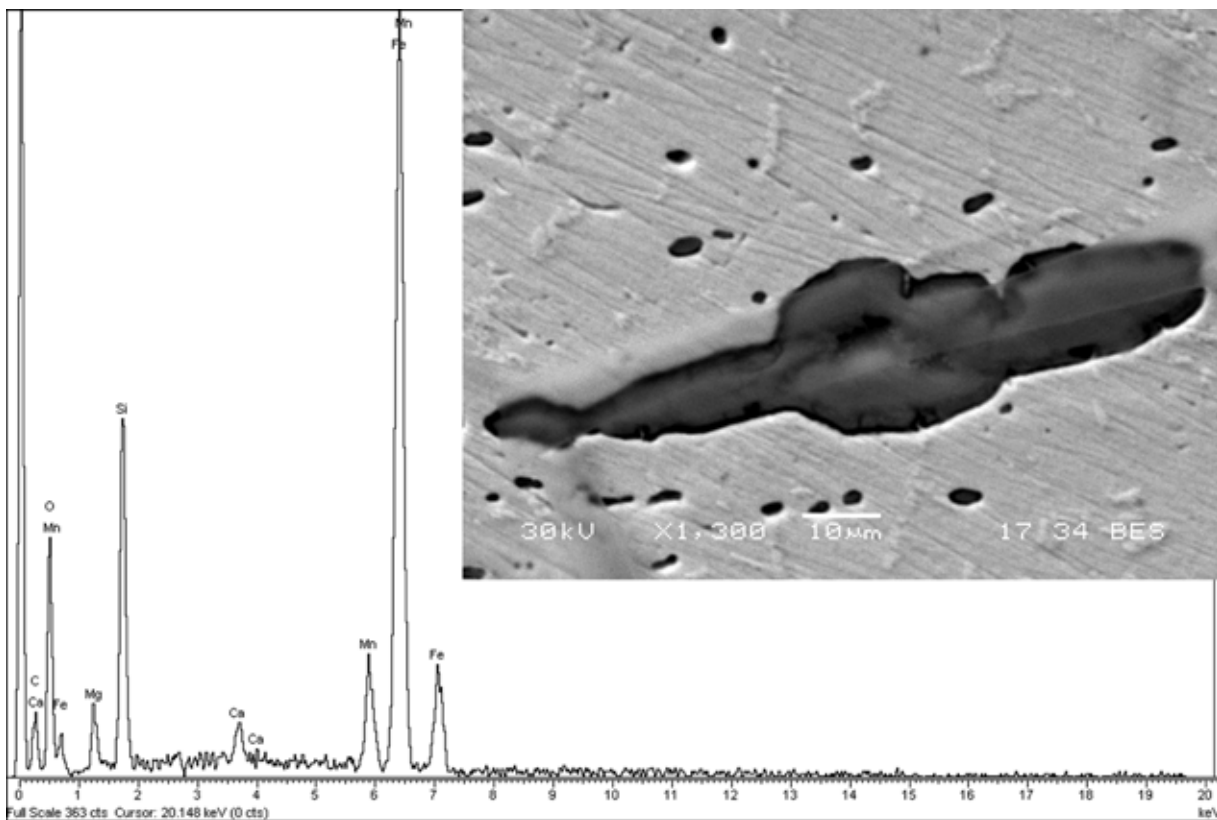
La naturaleza de las escorias incluidas en la matriz férrica ha sido analizada mediante espectroscopía de energía dispersiva de Rayos X. Todas ellas están compuestas por silicio, magnesio, manganeso, calcio y hierro (figura 6).

Figura 6. Microanálisis EDX de una de las inclusiones de la matriz férrica junto a la fotografía de microscopía electrónica en modo de electrones retrodispersados de la escoria analizada.

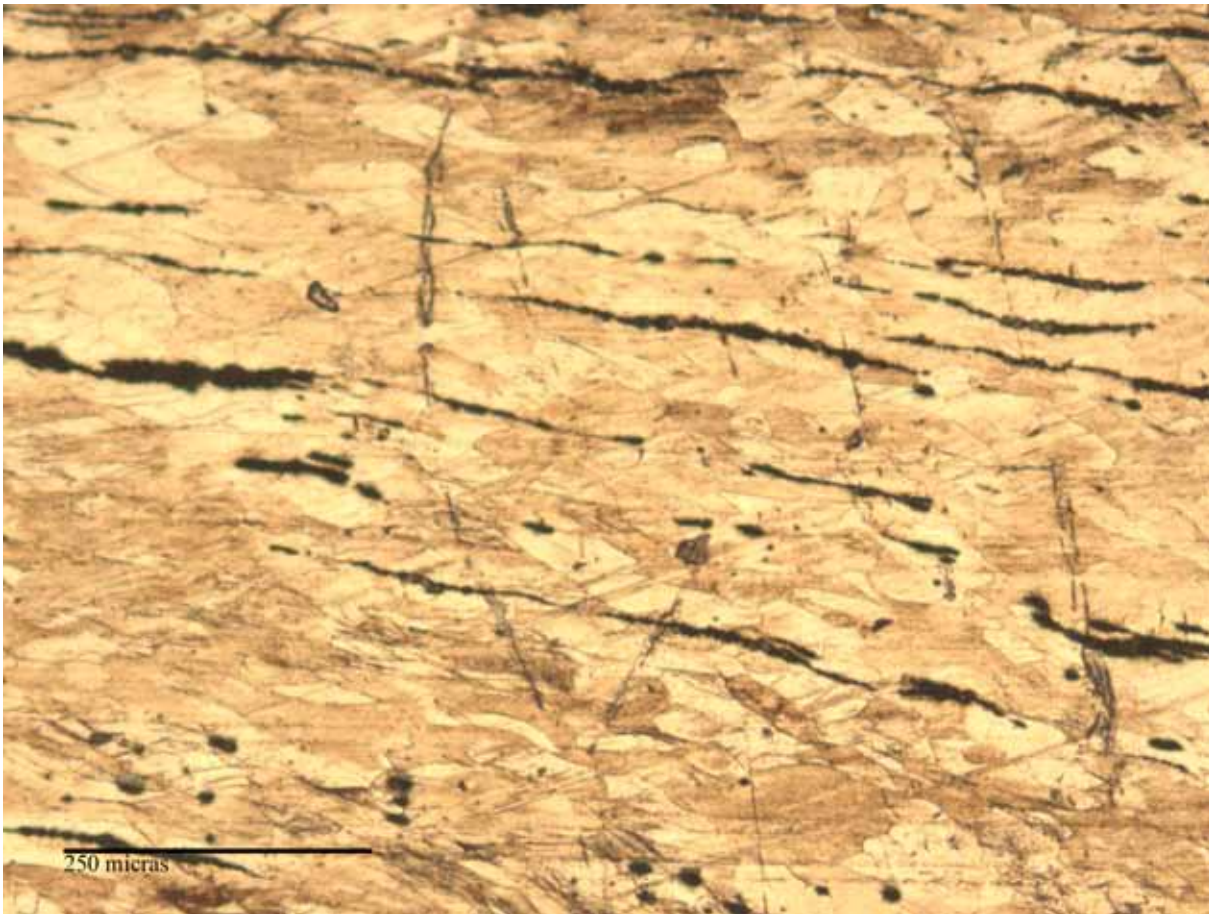
También se han analizado las láminas metálicas empleadas como cierre superior de los frisos y cuñas. En ellas se revela la misma estructura metalográfica en la matriz férrica y composición química de las escorias que en las chapas empleadas en las figuras decorativas. La gran diferencia detectada ha sido la elevada cantidad de escorias en la matriz metálica del cierre del friso y en las cuñas, lo que indica que, aunque el material empleado tiene la misma procedencia, la calidad es inferior por haber sido sometido a un menor tiempo de batido (figura 7).

Figura 7. Fotografía de microscopía óptica de una muestra de cuña atacada con nital (x10).

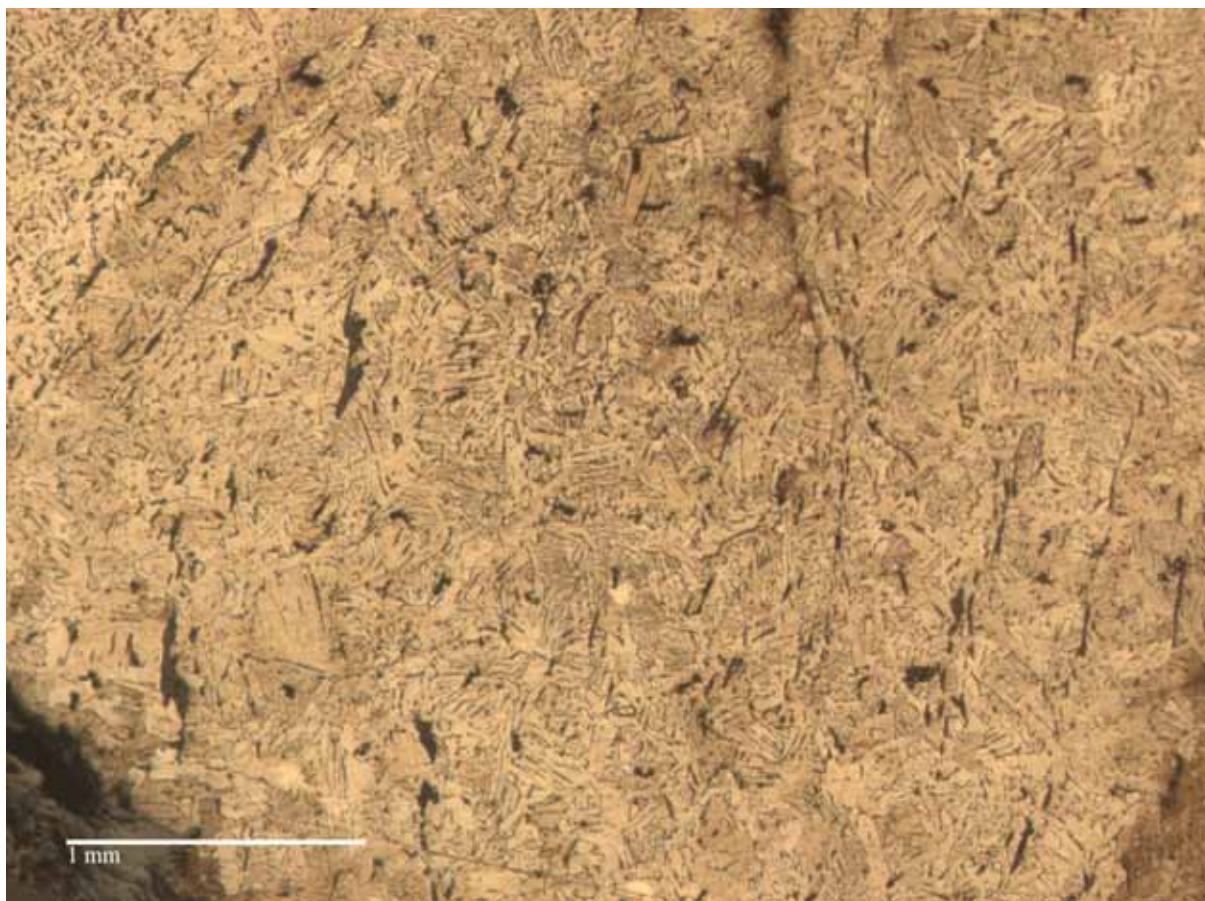
Esta estructura indica que se tratan de piezas no originales, con distinta composición que las anteriores matrices férricas y que probablemente corresponden a una intervención posterior

realizada en la reja. Además las escorias incluidas en la matriz metálica presentan una composición química distinta a las del resto de elementos originales de la reja. Los análisis revelan que las escorias contienen silicio, manganeso, calcio, aluminio, sodio y fósforo, siendo estos tres últimos elementos los que difieren del resto de las muestras e indican que esta pieza es de reposición (figura 9).

Figura 9. Metalografía de una muestra correspondiente a una intervención.

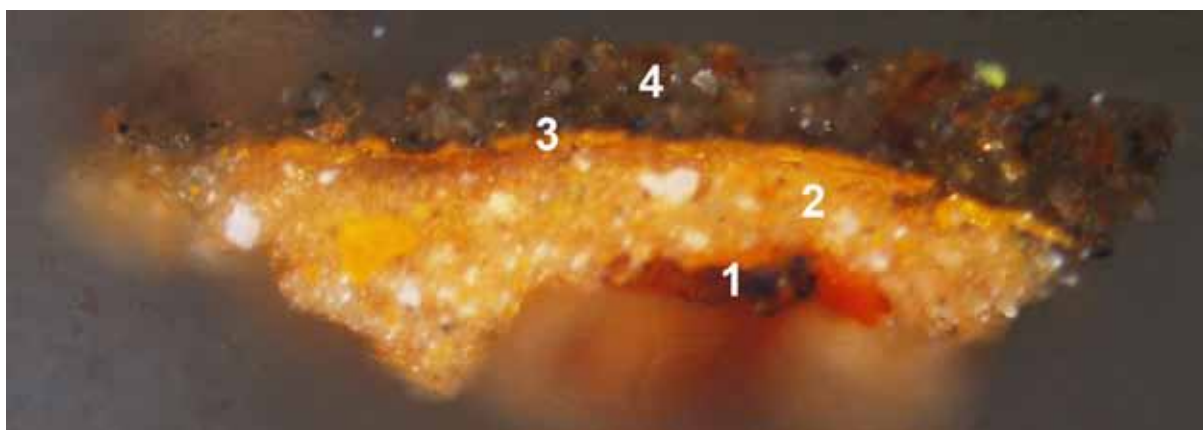
El contenido de los pigmentos en la capa adhesiva distingue un asiento u otro según pertenezca a un dorado mate o capas pictóricas sobre el oro. En las muestras correspondientes al primero el asiento presenta un color anaranjado y los pigmentos analizados son los citados anteriormente. En las muestras con capas pictóricas rojas y verdes sobre oro, el asiento es de color pardo anaranjado y además de los anteriores pigmentos contiene negro carbón y trazas de un pigmento de cobre. Por último, en una muestra dorada localizada en el primer friso del anverso de la reja, el pan de oro se asienta sobre una capa mordiente pigmentada, muy fina, de color amarillo que contiene albayalde, minio, oropimente, tierras y tierra roja rica en óxido de hierro. En todos los casos el oro analizado es de buena calidad y de menos de 5 μm de espesor (figura 3)

Figura 3. Microfotografía del dorado original. Imagen obtenida mediante microscopía óptica, MO. 1) capa de óxidos de hierro procedentes de la corrosión del soporte, 2) asiento anaranjado del oro compuesto por albayalde, tierras, carbonato de calcio y minio, 3) lámina metálica de oro, 4) recubrimiento.

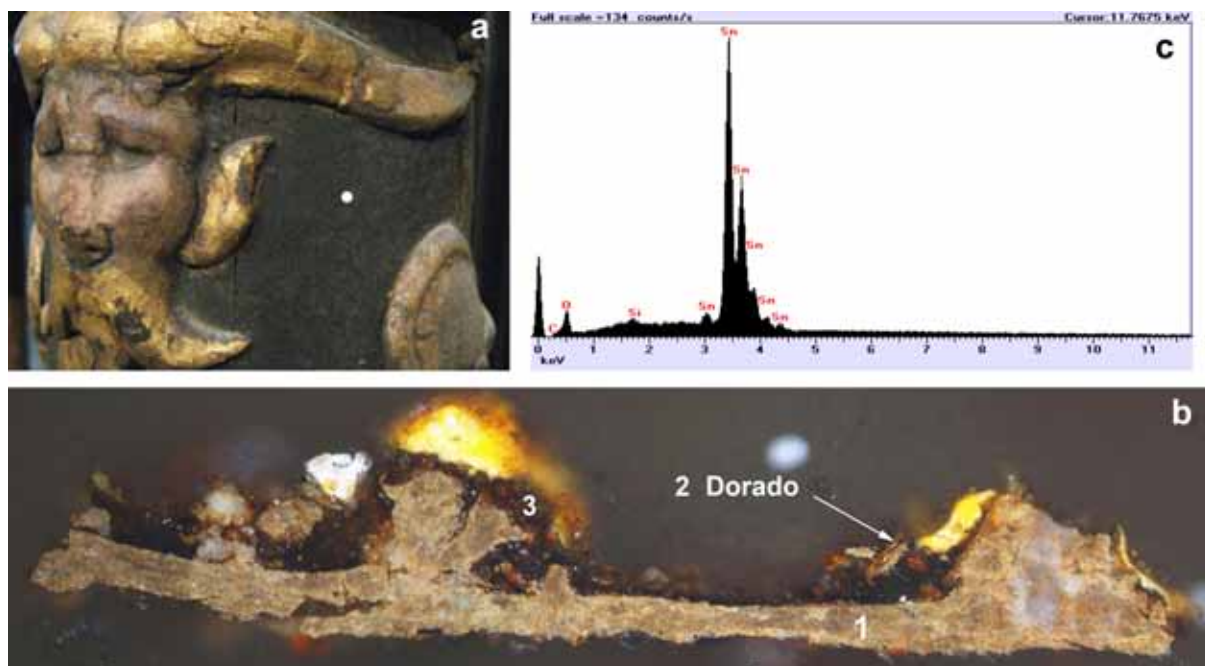
En dos muestras de color negro tomadas en un balaustre del segundo cuerpo y en el tambor cilíndrico de la primera columna de la primera calle, se ha identificado una lámina de estaño alterada directamente sobre una fina capa de óxidos de hierro, esto podría indicar la aplicación de una capa final de estaño en los balaustres como protección del soporte contra el óxido. Este acabado final de estaño no se aprecia en las chapas que forman las figuras decorativas. Es importante señalar que en las columnas se ha detectado por encima de la lámina de estaño un dorado a la sisa similar al dorado original, pero este no se aprecia en los balaustres que componen las calles (figura 4).

Figura 4. Microfotografía del estañado localizado en el tambor cilíndrico (a). Imagen obtenida mediante MO (b). Espectro EDX de la lámina de estaño alterada, capa 1 (c). Fotografía: Paz Ruiz.

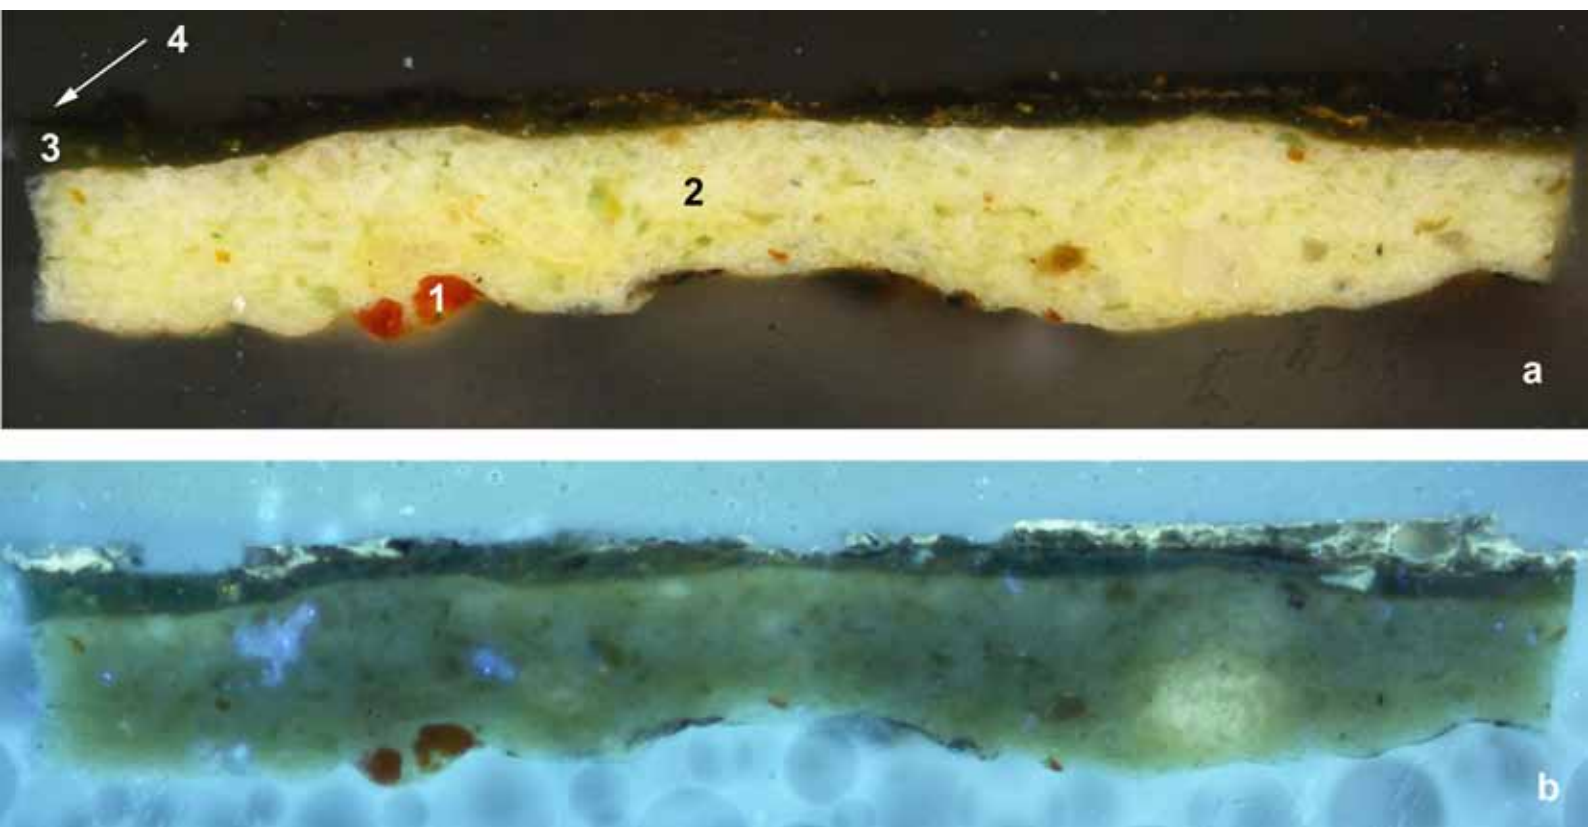
En el análisis de las muestras correspondientes a las vestiduras (tonos azul, anaranjado y verde), el fondo de las mismas no es dorado, sino que se trata de capas opacas aplicadas directamente sobre el soporte y en algunas de ellas estos estratos presentan un acabado a base de veladuras que pretenden resaltar o dar cierto volumen (figura 5).

Figura 5. Microfotografía de una muestra de color verde de una vestidura. Imágenes obtenidas mediante MO utilizando luz incidente polarizada (a) y lámpara de Wood (b). La capa 3 es una capa fina verde oscura translúcida que contiene un pigmento verde de cobre (posible verdigris).

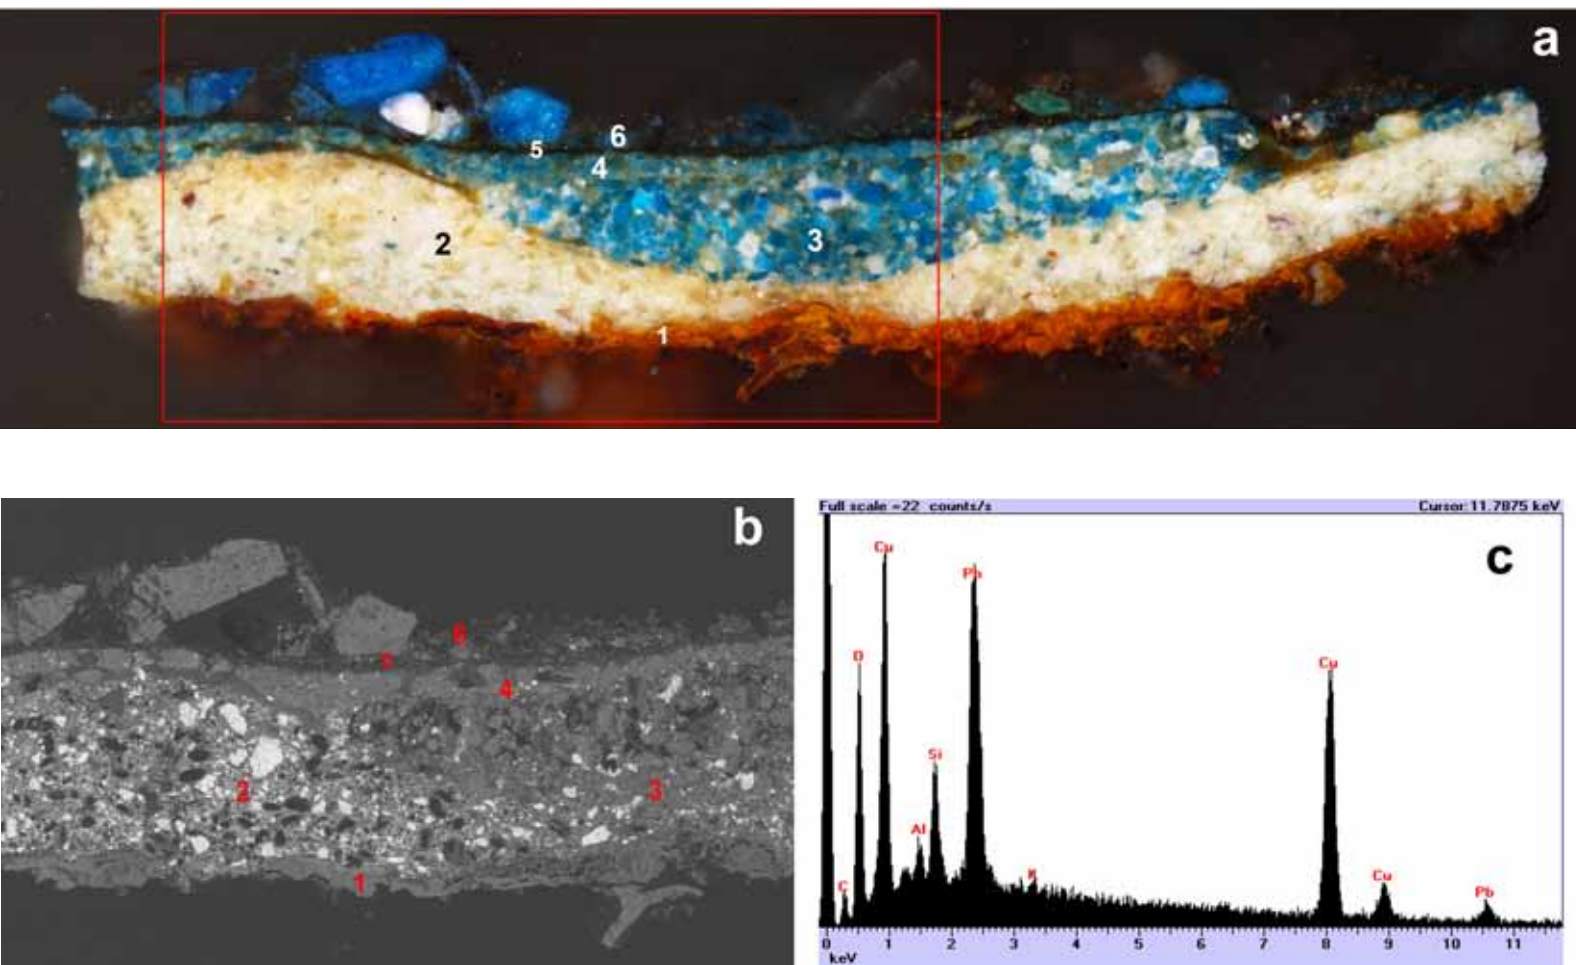
Las dos intervenciones antiguas presentan las siguientes características. Por un lado, los pigmentos identificados como constituyentes de la repolicromía son: azurita artificial (o azul montaña), albayalde, minio, laca roja fijada sobre alúmina, tierras y negro de huesos. En general, se trata de capas que pretenden subsanar las posibles pérdidas de las capas de policromía original, es decir, sin perder la estética inicial (figura 6).

Figura 6. Microfotografía del azul del manto de la Virgen. Imagen obtenida mediante MO (a); la capa 3 es la policromía original que contiene azurita y las capas 4,5 y 6 posiblemente correspondan a las dos intervenciones antiguas. Imagen de electrones retrodispersados, imagen BSE (b). Espectro EDX de la capa azul original (c).

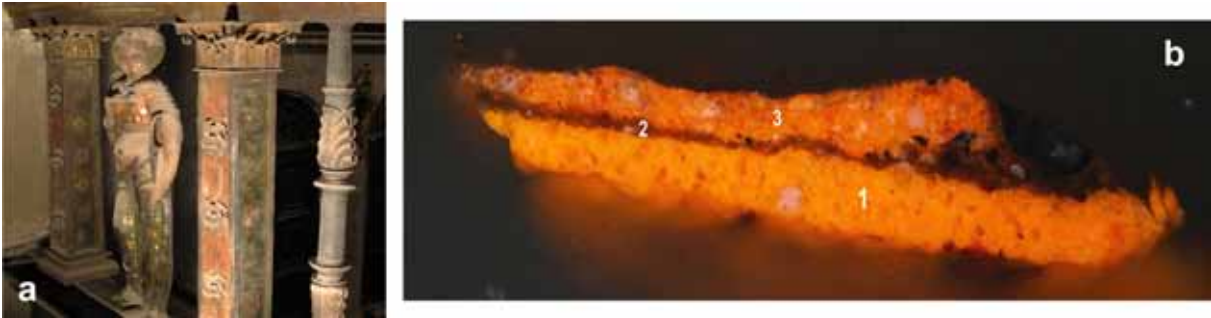
Es importante destacar que el color rojo que se aprecia en el conjunto de la reja corresponde a una repolicromía roja de aspecto denso, compuesta por minio, albayalde y laca roja,

que por un lado, enmascara la policromía anaranjada original (figura 7), mientras que por otro lado posiblemente esta repolicromía se aplicó sobre el verde original, tal y como se aprecia en zonas determinadas de los frisos y de las pilastras.

Figura 7. Microfotografía del rojo de una vestidura. Imagen obtenida mediante MO (b): 1) capa anaranjada de minio y albayalde, 2) capa parda orgánica, 3) capa de repolicromía roja que contiene minio, albayalde y laca roja. Fotografía: Dhurga Orozco.

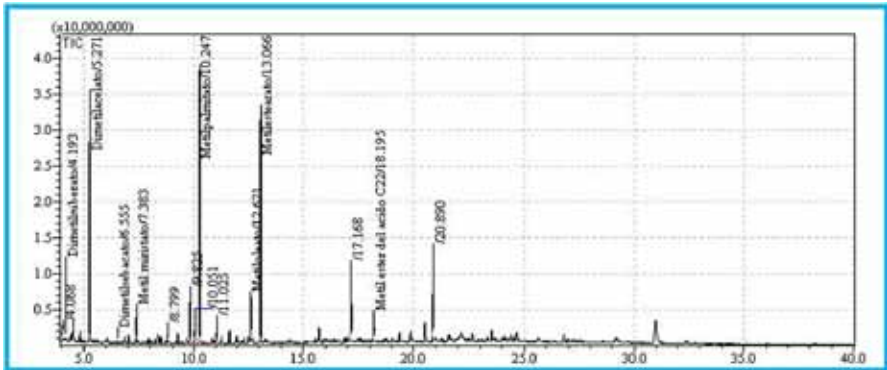
Tanto la superposición estratigráfica de las muestras como el análisis de los hisopos que se tomaron, delatan la existencia de un recubrimiento final de aceite de linaza cocido que lleva adherido suciedad superficial (figura 8).

Figura 8. Cromatograma de gases del recubrimiento final de aceite de lino cocido.
