La reja de la capilla de las Reliquias de la Catedral de Sigüenza

Ministerio
de Educación, Cultura
y Deporte

Estudios, análisis, restauración y mantenimiento
de una obra renacentista

Edición 2015

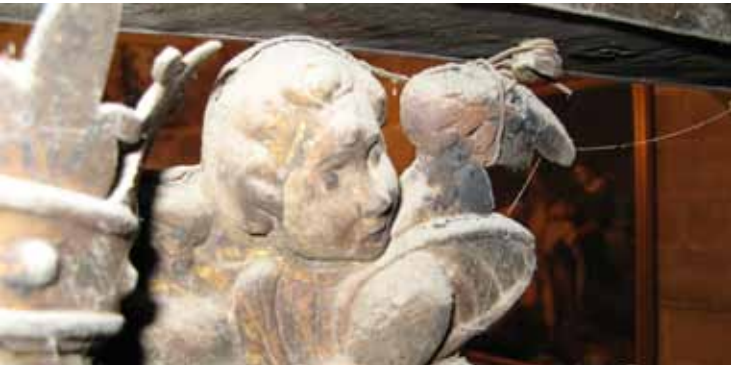
pequeñas piezas sujetas con alambre (figura 4) y el jarrón izquierdo del frontón ha desaparecido (figura 5). Los pequeños jarrones que rematan la crestería están realizados en madera.

Figura 4. Sujeción de elementos decorativos con alambres. Fotografía: Paz Ruiz.

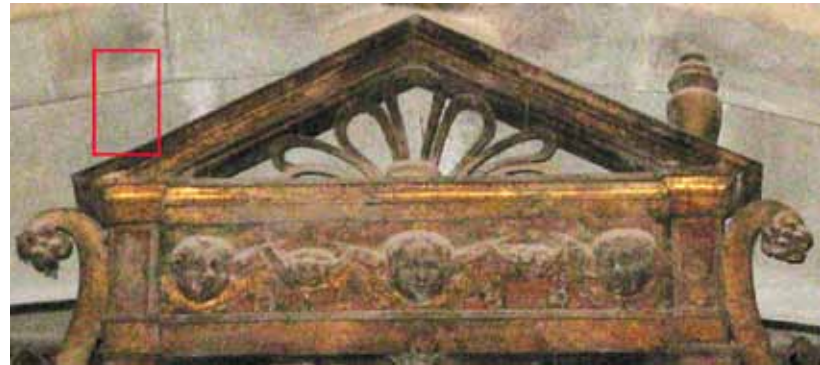
Figura 5. Pérdida de uno de los jarrones que remata el frontón triangular. Fotografía: Paz Ruiz.

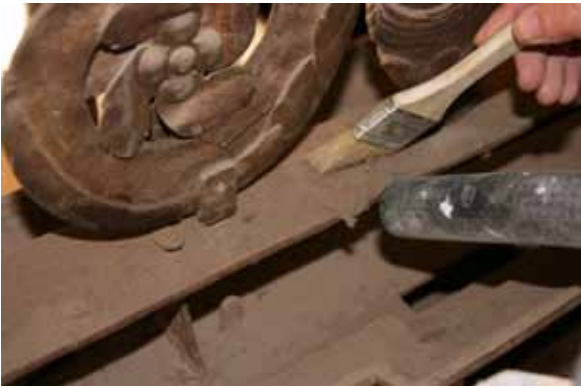
Figura 8. Eliminación del polvo. Fotografía: Bárbara Hasbach.

Por medio de aspiración se retiró el polvo acumulado en las superficies (figura 8) y a continuación se empleó un sistema de limpieza físico-química para la eliminación del recubrimiento de aceite de linaza (figura 9). La capa de oxidación, del hierro sin policromar ni dorar, se rebajó con medios mecánicos hasta alcanzar la pátina de magnetita (figura 10); sobre esta superficie se aplicó un tratamiento inhibitor (figura 11).

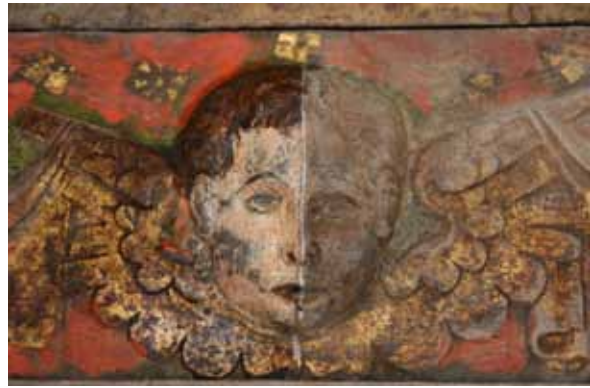
Figura 9. Cata de limpieza. Fotografía: Bárbara Hasbach.

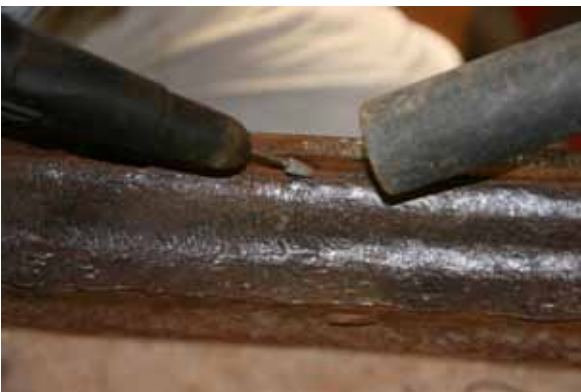
Figura 10. Eliminación de la alteración de óxidos de hierro. Fotografía: Bárbara Hasbach.

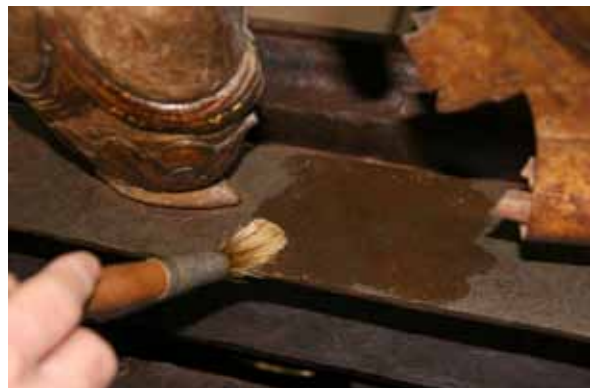
Figura 11. Tratamiento de inhibición del hierro. Fotografía: Bárbara Hasbach.

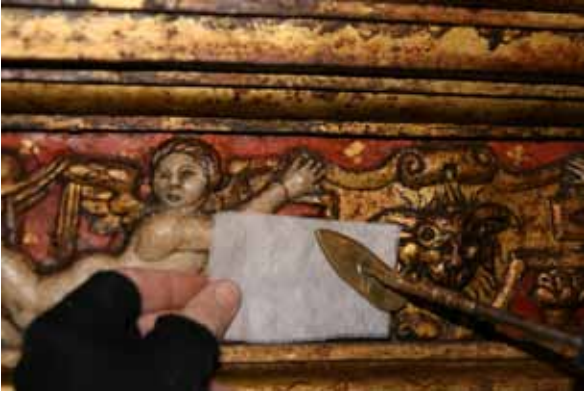
Figura 12. Fijación de la policromía con espátula caliente. Fotografía: Bárbara Hasbach.

En algunas zonas en las que la policromía o el dorado presentaban levantamientos fue necesario realizar una fijación puntual con espátula caliente (figura 12). Los burdos repintes que cubrían la estructura de la puerta y la chapa de reposición del batiente derecho se eliminaron por medios físico-químicos (figura 13).

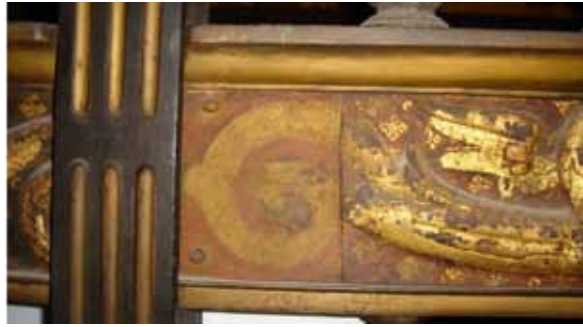
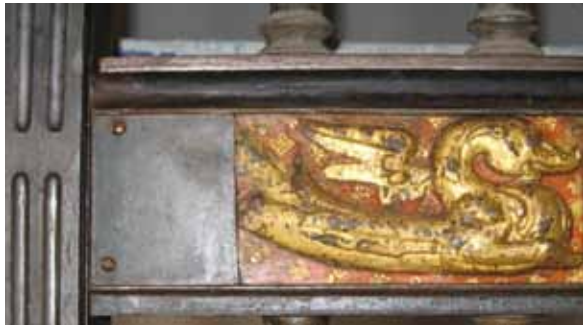
Figura 13. Detalle del repinte de la estructura de la puerta y chapa de reposición, y la misma zona después de su eliminación. Fotografías: Dhurga Orozco y Bárbara Hasbach.

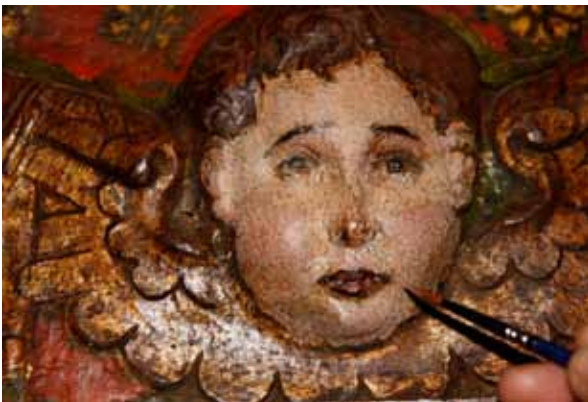
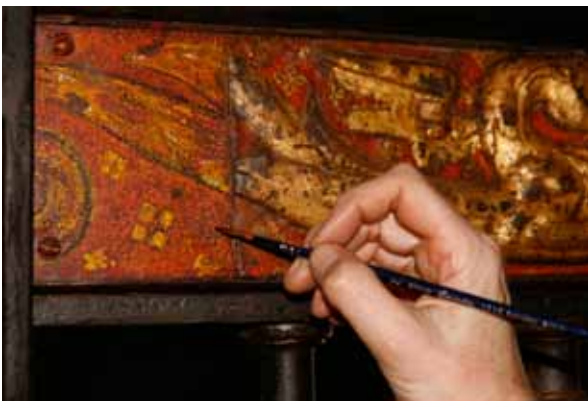
Figura 14. Reintegración cromática. Fotografía: Bárbara Hasbach.

Las lagunas que distorsionaban la percepción del conjunto y la chapa de reposición se reintegraron cromáticamente con pigmentos naturales aglutinados con resina acrílica (figura 14).

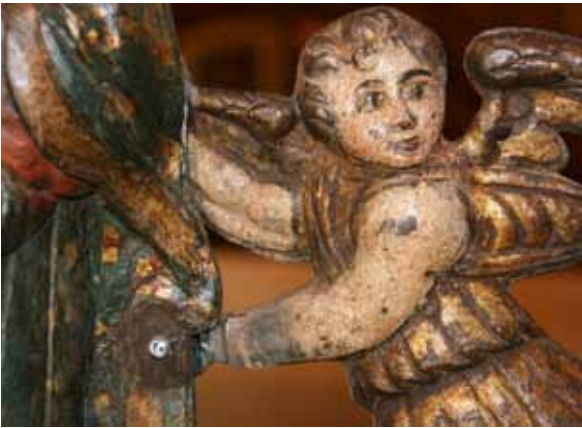
Figura 16. Remaches de acero. Fotografía: Bárbara Hasbach.

Los alambres que sujetaban ciertos elementos de la reja fueron sustituidos por remaches de acero (figura 16).

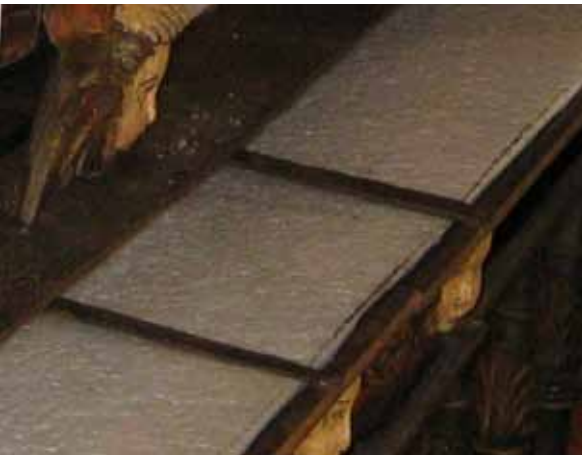
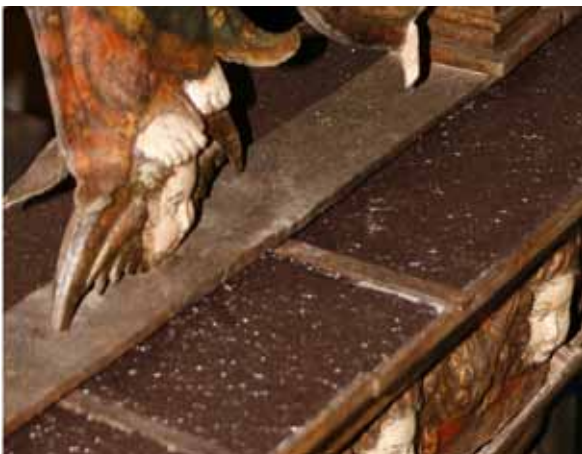
Figura 17. Detalle del cerramiento. Fotografías: Paz Ruiz y Bárbara Hasbach.

La parte superior de la cornisa se cerró con una plancha de espuma de polietileno, entonada con pintura acrílica, se trataba de cerrar el hueco del entablamento y evitar así que el polvo se acumulara sobre los travesaños internos (figura 17).

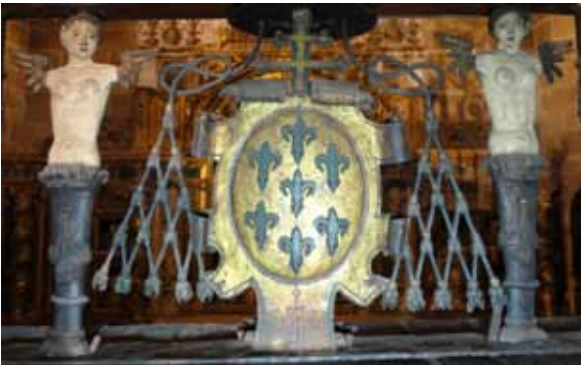
En ese momento, la reja presentaba una capa de polvo generalizada, más acusada en las zonas planas y en los puntos más prominentes de las figuras. La capa de protección no tenía un aspecto homogéneo ya que la absorción por parte del metal había sido desigual y la pintura utilizada para entonar la espuma de polietileno se había perdido casi por completo (figuras 19 y 20).

Figura 19. Aspecto de la superficie antes de proceder a los trabajos de mantenimiento. Fotografía: Javier Oyamburu.

Se procedió no obstante a retirar la capa de polvo, a entonar de nuevo el relleno de espuma y a aplicar dos capas de resina acrílica a toda la superficie de la reja.

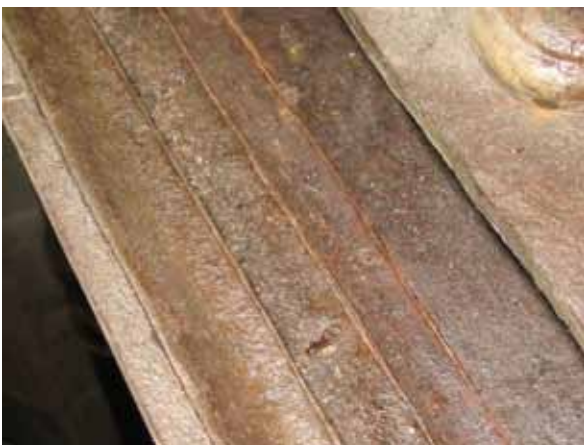
A pesar de estas incidencias se pudo comprobar la efectividad del tratamiento realizado entre 2008-2009, ya que el estado de conservación de toda la reja era muy satisfactorio y el hierro se encontraba en óptimas condiciones (figura 21).

Figura 21. Detalle del estado de conservación que presentaba el hierro. Fotografías: Paz Ruiz.
